<div>CUP: PROV0000001227</div> <div>CIG : _____</div>		 																																							
<div>COMUNE DI CASTREZZATO</div> <div>Provincia di Brescia</div>																																									
<div>SCUOLA PRIMARIA DI PRIMO LIVELLO DENOMINATA "AI CADUTI" - ADEGUAMENTO SISMICO</div> <div>VIA MARCONI</div>																																									
<div>PROGETTO DEFINITIVO-ESECUTIVO</div>

Beretta	Giovannone	Giovannone	Revisione generale	28.07.2017	28.07.2017	01	Beretta	Giovannone	Giovannone	Prima emissione	14.12.2016	14.12.2016	00	Redatto	Visto	Approvato	Ragione dell'emissione	Architettonici (agg./data/altro)	Data	Revisione
Beretta	Giovannone	Giovannone	Revisione generale	28.07.2017	28.07.2017	01																																			
Beretta	Giovannone	Giovannone	Prima emissione	14.12.2016	14.12.2016	00																																			
Redatto	Visto	Approvato	Ragione dell'emissione	Architettonici (agg./data/altro)	Data	Revisione																																			
ELABORATO: RILIEVO DEGRADO COPERTURA					VISTO R.U.P.:																																				
COMMITTENTE: COMUNE DI CASTREZZATO - PIAZZA RISORGIMENTO, 1																																									
PROGETTO ARCHITETTONICO: a

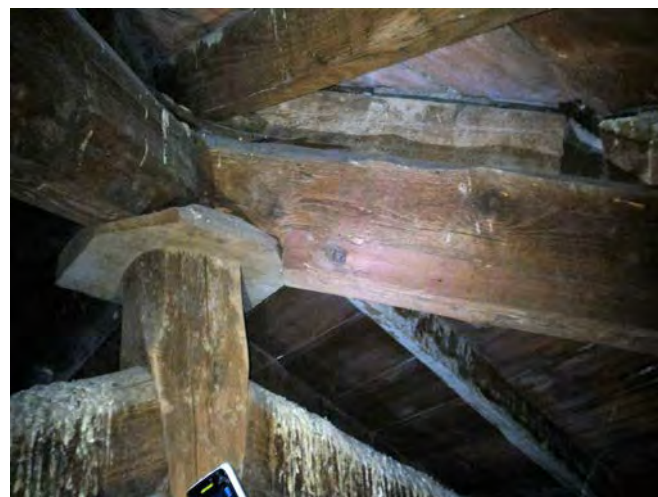
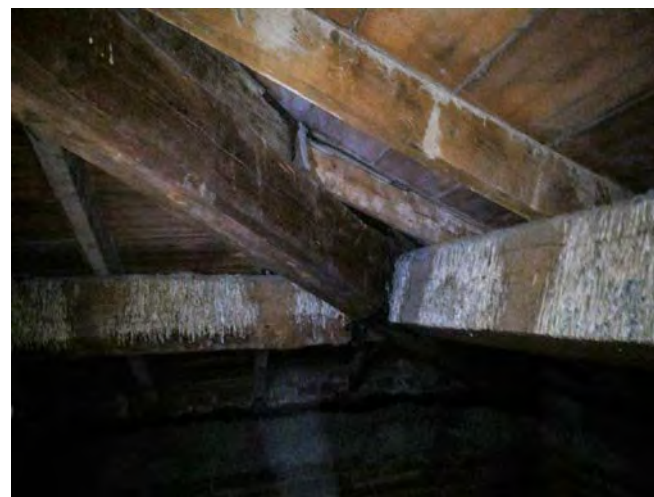
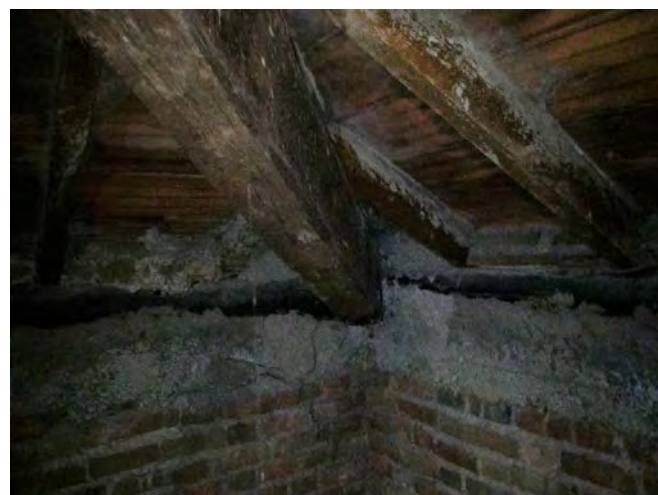
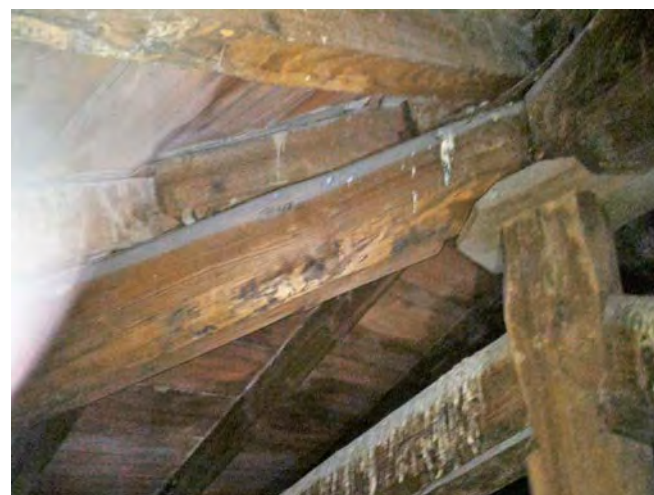
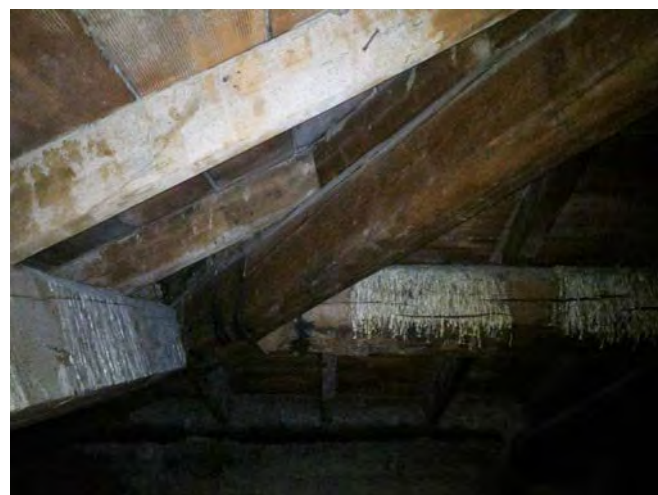
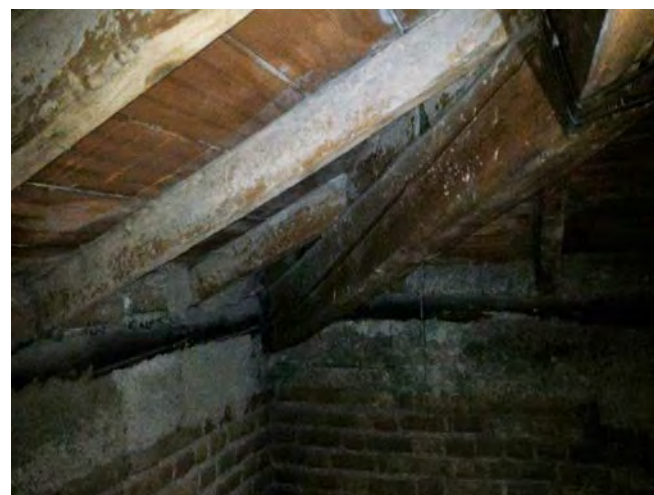
## CAPRIATA 62

Le travi non presentano particolari segni di degrado o marcescenza e verranno tenute in opera dopo adeguata pulizia.
