I.P.S.S.A.R. "MANTEGNA" – Via Ghislandi, 1  
IN COMUNE DI BRESCIA

INTERVENTI ANTISISMICI E DI MANUTENZIONE STRAORDINARIA

Relazione paesaggistica

PROGETTO ESECUTIVO

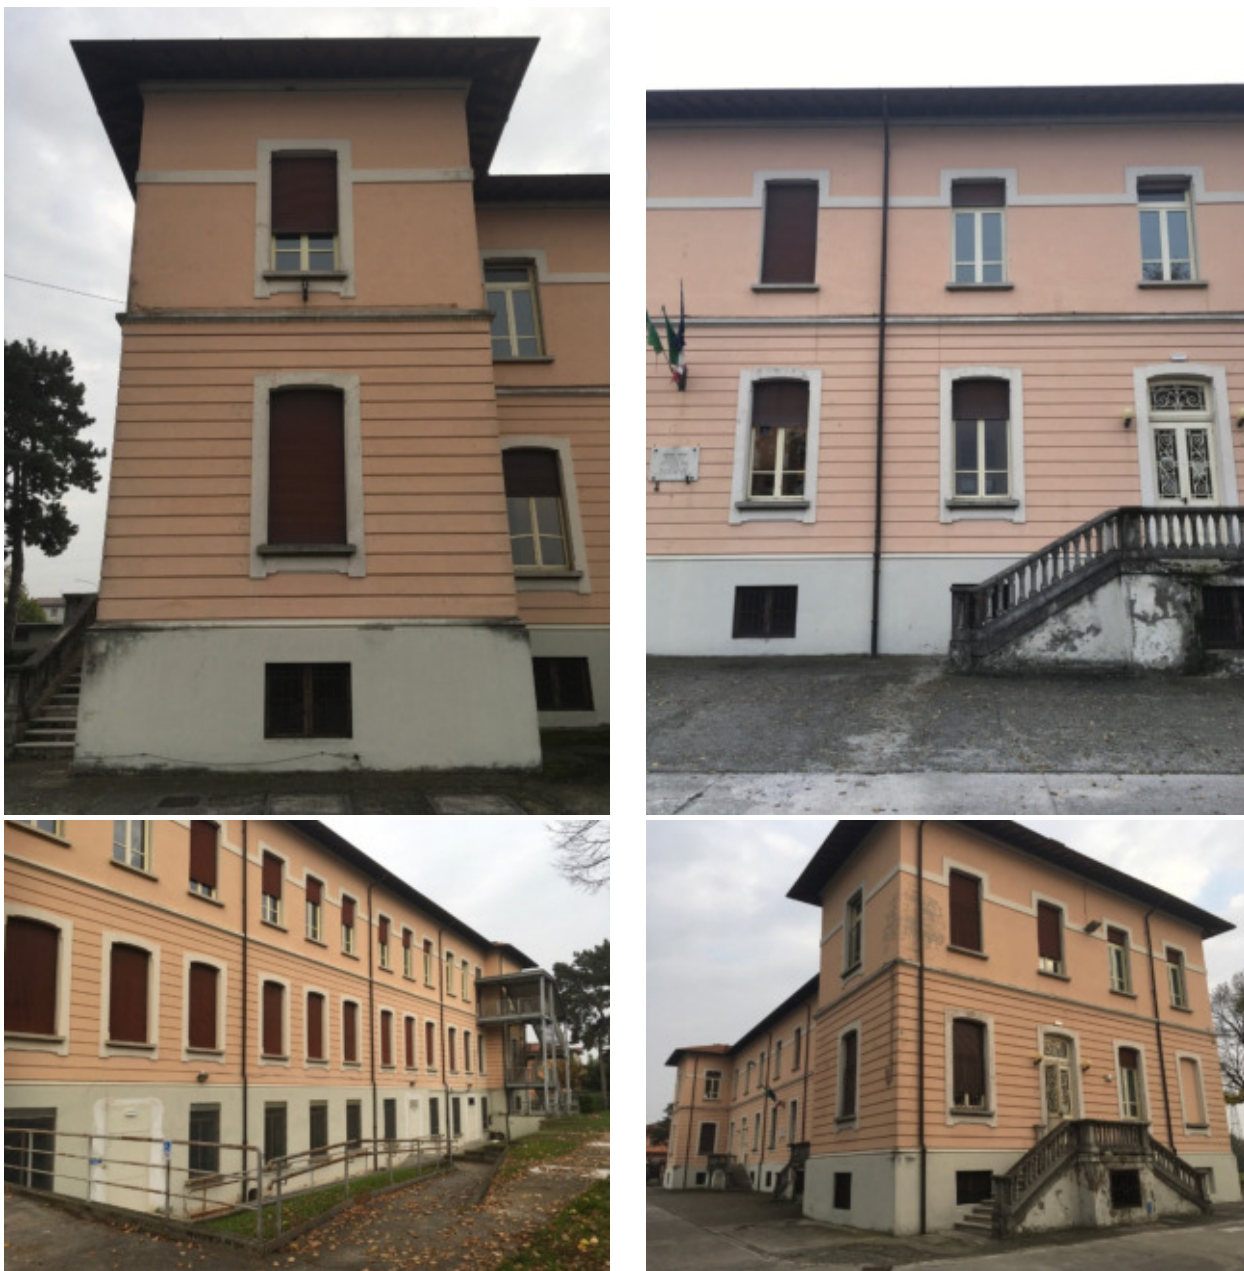
Figura 28 – Viste delle facciate del fabbricato

L'immobile presenta alcuni problemi di infiltrazione di acqua e di degrado diffuso dei materiali, in particolare riguardanti le scale esterne di accesso al piano rialzato.

Le problematiche sono principalmente imputabili agli agenti atmosferici che nel tempo hanno portato a un degrado diffuso sia delle balaustrate che degli intonaci costituenti le strutture delle scale.

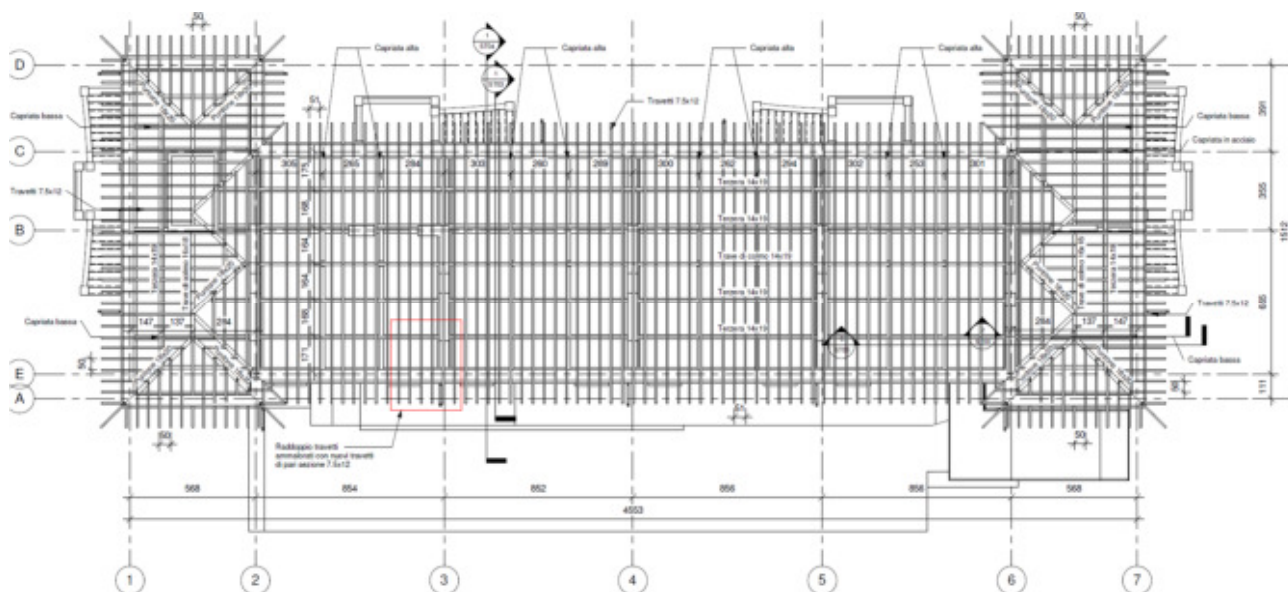
Figura 32 – Orditura della copertura

Nella figura seguente si riporta infine una pianta della copertura, per comprenderne l'orditura e l'organizzazione strutturale. Si specifica come i travetti della copertura non siano per lo più continui da gronda a colmo, ma siano spezzati in corrispondenza della terza.

Relativamente i travetti di copertura, probabilmente a causa di una infiltrazione di acqua, sono presenti alcuni travetti ammalorati. Se ne prevede il raddoppio mediante affiancamento a quelli esistenti.

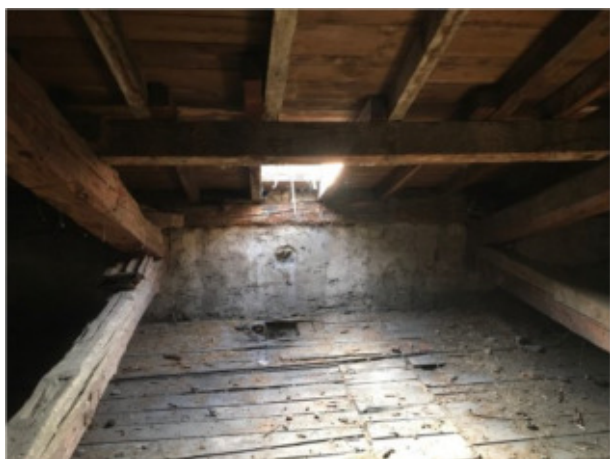
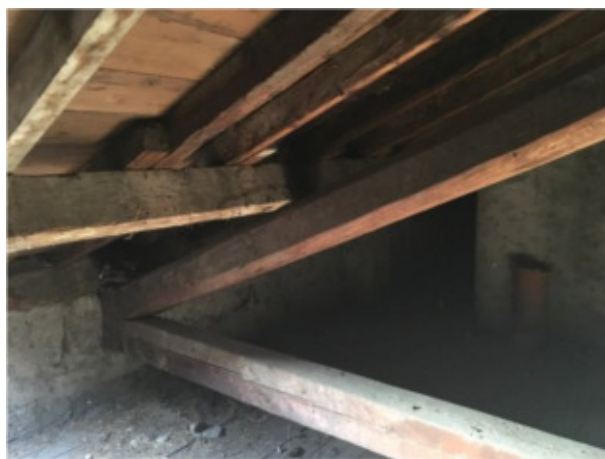
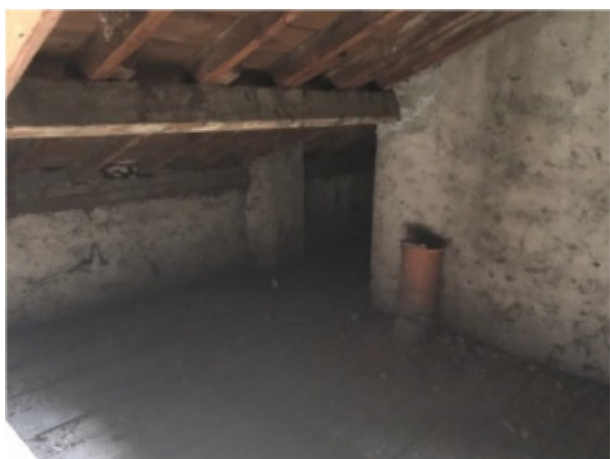
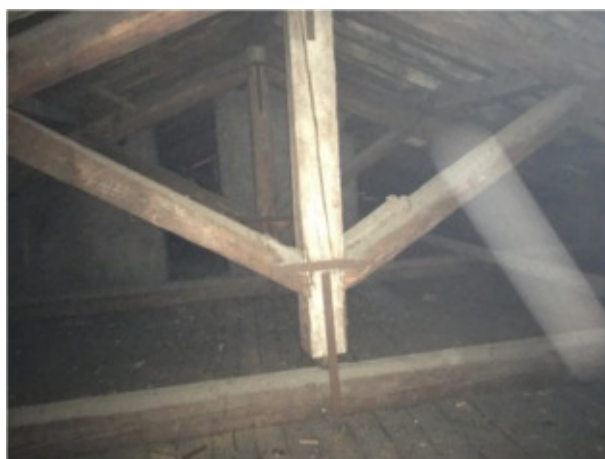
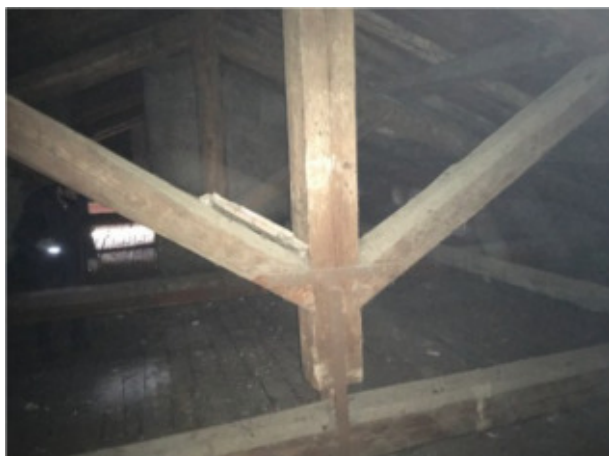
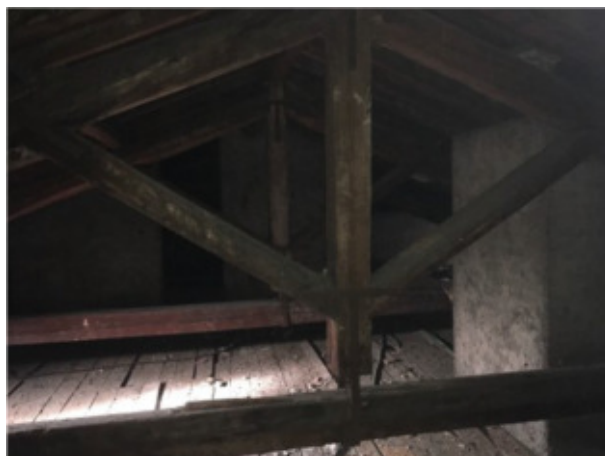
A livello strutturale, durante i sopralluoghi effettuati si è potuto constatare che l'edificio è in buono stato di conservazione e manutenzione, non si evidenziano, per quanto è stato possibile visionare, quadri fessurativi tali da presagire deficit strutturali e/o problemi statici. Il piano di sottotetto presenta una struttura in buono stato di conservazione, nonostante l'assito di calpestio presenti alcune zone di degrado.

Figura 33 – Stato di conservazione del piano di sottotetto

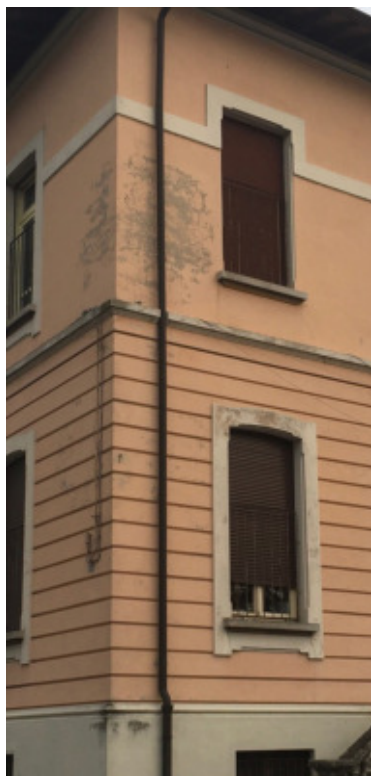
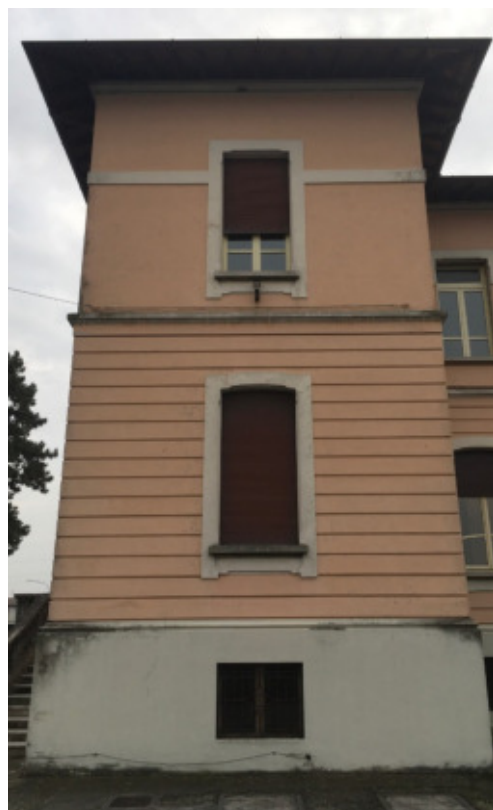
Figura 34 – Stato di conservazione delle facciate

- Tinteggiatura delle facciate
- Restauro conservativo delle scale esterne ed eliminazione dei problemi di infiltrazione;
- Sostituzione del manto di copertura;
- Creazione di impalcato semirigido al piano sottotetto e rinforzo dei collegamenti delle capriate esistenti;
- Risistemazione degli accessi posti sul retro della scuola;
- Restauro di alcune porte in legno installate ai piani seminterrato e rialzato;
- Sostituzione dei controsoffitti a quadrotti ammalorati.

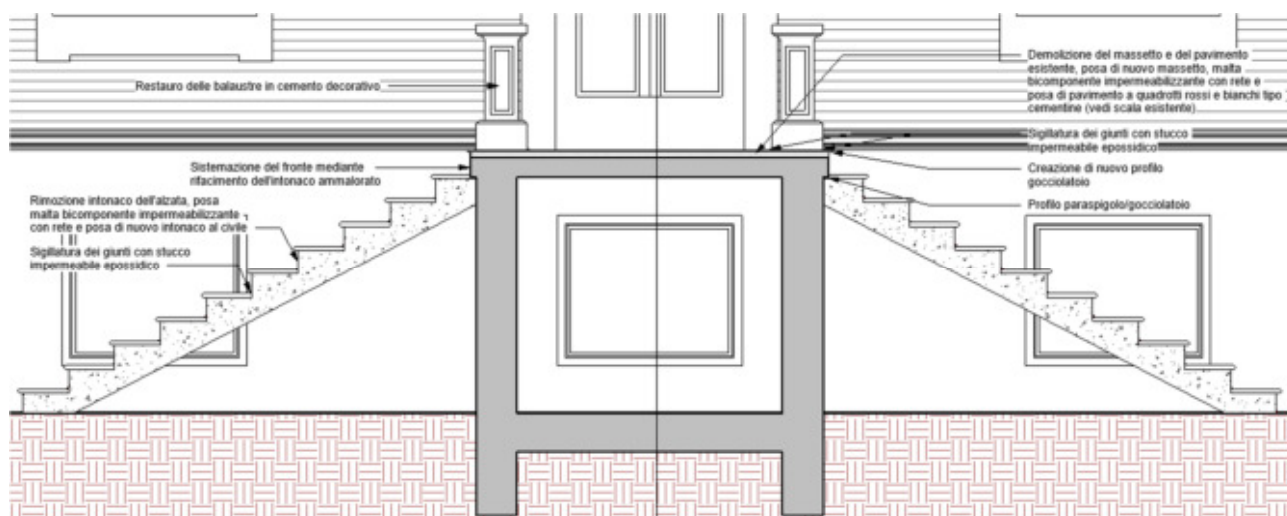
Le 4 scale esterne presentano problemi evidenti di infiltrazioni di acqua, cui corrisponde un avanzato degrado delle superfici, come è possibile notare nelle immagini seguenti. Il degrado è esteso oltre che alle parti esterne, anche alle parti interne. L'accesso al locale sottoscala è presente unicamente per le scale di tipologia 01, attraverso il piano seminterrato dell'edificio.

Figura 40 – Restauro conservativo delle scale esterne 01 – Sezione A

L'intervento prevede essenzialmente il ripristino delle impermeabilizzazioni e il restauro di tutte le superfici. Nelle sezioni seguenti si mostrano gli interventi proposti.

MANUFATTI IN CEMENTO DECORATIVO
<b>APPLICAZIONE BIOCIDA - DISINFESTAZIONE BIOLOGICA.</b> Trattamento di disinfezione di organismi biodeteriogeni autotrofi (muschi, patine e pellicole algali, incrostazioni di licheni) effettuato allo scopo di eliminare attacchi in atto presenti sulle superfici o nei livelli immediatamente più profondi e prevenirne il successivo sviluppo. L'intervento, che verrà realizzato in diverse fasi secondo una programmazione temporale funzionale alla realizzazione degli altri provvedimenti, prevede una fase preliminare di applicazione a spruzzo di soluzione biocida a base di sali d'ammonio quaternario (Benzalconio cloruro al 5% in acqua deionizzata). Il prodotto dovrà permanere "in loco" per la durata di 3 giorni al termine dei quali si dovrà ripetere il trattamento con lo stesso prodotto e le stesse modalità di applicazione. L'operazione, eseguita da un Restauratore, sarà preceduta dalla riduzione dello spessore dei depositi con bisturi a lama fissa.

<b>PULITURA SUPERFICIALE AD UMIDO.</b> Con idropulitura a bassa pressione coadiuvata da adeguato bruschinaggio dei depositi maggiormente aderenti alle superfici del manufatto con spazzole morbide di setola o di saggina, compresa rimozione dei depositi e dello sporco dai piani di lavoro. Intervento esteso a tutte le superfici. Esecuzione di impacchi con polpa di carta e carbonato di ammonio sulle superfici in presenza di croste nere, successivo risciacquo con acqua di rete.
<b>PULITURA SUPERFICIALE AD IMPACCO.</b> Rimozione di depositi superficiali coerenti, concrezioni, incrostazioni e macchie solubili mediante applicazioni di compresse di cellulosa imbevuta di soluzione satura di Sali inorganici di carbonato di ammonio. Inclusi gli oneri relativi ai saggi per la scelta della soluzione e dei tempi idonei di applicazione ed alla successiva rimozione meccanica dei depositi solubilizzati con pennellesse, spazzole, bisturi, ecc. Mediante un ciclo di applicazione.

<b>STUCCATURA.</b> Stuccature delle fessure, delle fratture e dei giunti, per evitare infiltrazioni d'acqua, con malte a base di calce idraulica o cementizia, caricate con aggregati simili per granulometria e colore all'originale. L'impasto verrà steso per mezzo di spatole a foglia eventualmente in due strati (per le lesioni più profonde) utilizzando per lo strato di finitura aggregati con granulometria e colorazione simile a quella dei giunti di malta originali, facendo attenzione ad evitare sbavature sulle malte originali. Per eliminare dalla stuccatura l'effetto sbiancato del legante e rendere evidente la colorazione degli aggregati sarà necessario procedere al lavaggio dell'area stuccata con tamponaggi con spugne.
<b>TRATTAMENTO ELEMENTI METALLICI.</b> Rimozione degli strati ossidati delle armature affioranti con spazzola metallica o carta vetro. Trattamento inibitore con convertitore antiruggine al fine di formare dei composti stabili sulla superficie. Inclusi gli oneri relativi alla preparazione della soluzione, all'eliminazione dei residui salini dalle superfici alla ripresa localizzata del trattamento per corrosione di lieve entità. Applicazione

**SCROSTAMENTO CAUTO** di tratti di intonaco disgregato, deteriorato mediante battitura con martello o scalpelli al fine di non demolire o scalfire i manufatti originari e ritrovare gli strati in calce da consolidare. Operazione da esguire sugli alzati delle rampe di accesso.

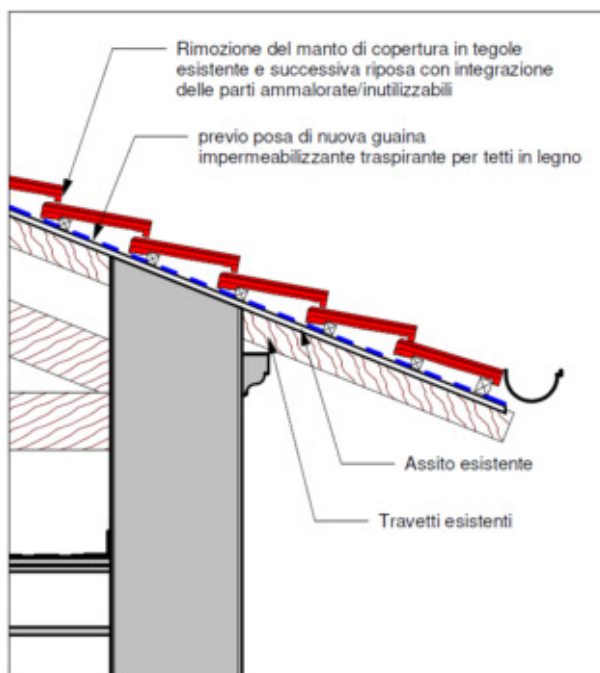
Figura 45 – Ristrutturazione del manto di copertura

L'intervento prevede unicamente la rimozione del manto di copertura in tegole esistente e successiva riposa con integrazione delle parti ammalorate/inutilizzabili, previa posa di nuova guaina impermeabilizzante traspirante specifica per tetti in legno. In corrispondenza delle infiltrazioni sarà rinforzata anche la struttura della copertura, mediante raddoppio dei travetti in legno originari. A livello strutturale, il problema risulta comunque molto localizzato. Nell'immagine seguente si riporta un dettaglio dell'intervento in oggetto.

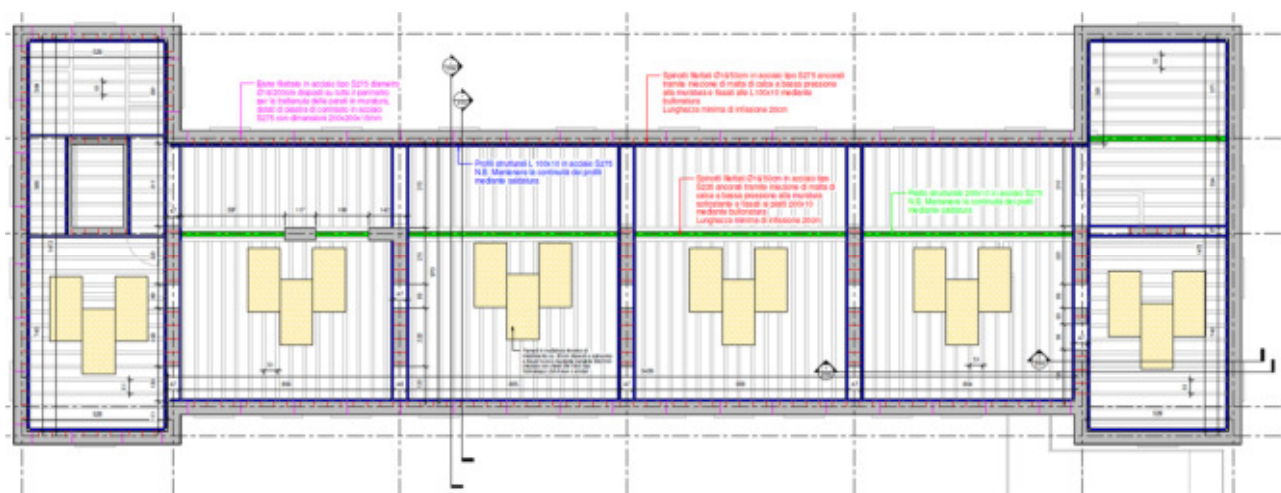
Figura46 – Pianta del sottotetto con indicazione dell'intervento

L'intervento prevede l'irrigidimento dell'impalcato di sottotetto esistente utilizzando pannelli multistrato fenolici di spessore totale pari a 30mm. Tali pannelli sono fissati alla struttura esistente tramite chiodatura/avvitatura a piatti e profili a L in acciaio, questi ultimi ancorati alla muratura esistente tramite spinotti in acciaio. I pannelli sono uniti fra loro attraverso bandelle metalliche chiodate, secondo lo schema proposto in figura. Si è deciso di intervenire al piano di sottotetto piuttosto che in copertura in quanto l'intervento risulta più efficace per la funzione che deve svolgere. La quota di imposta della copertura rispetto al piano di sottotetto differisce solamente infatti di circa 80cm.

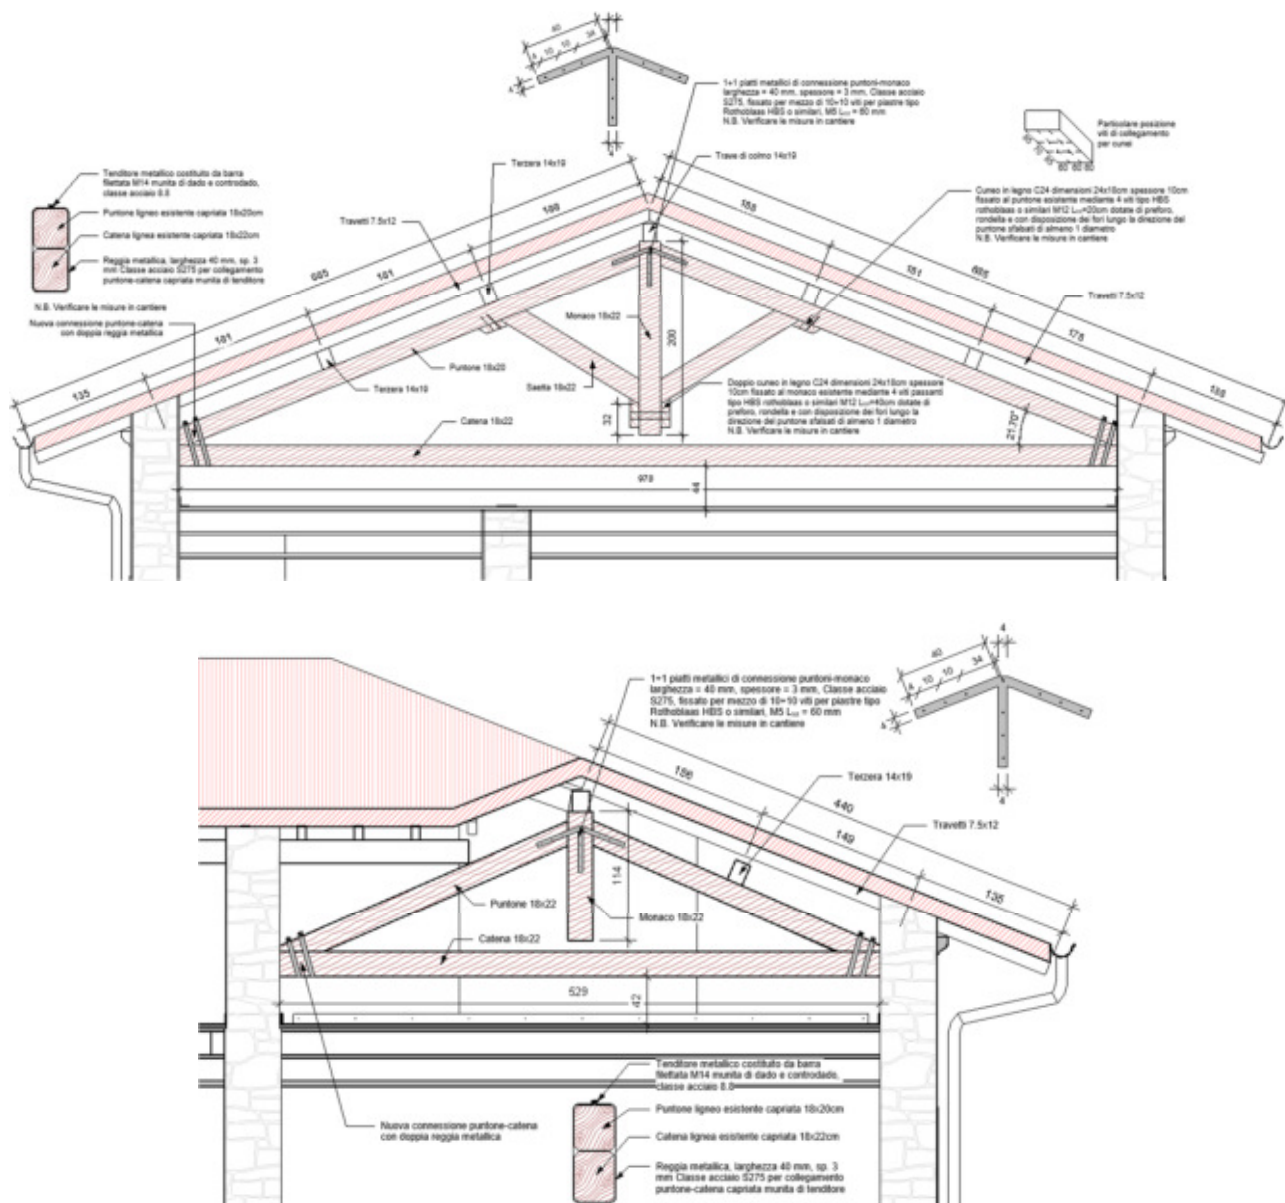
Figura 47 – Indicazione degli interventi di rinforzo dei nodi delle capriate

Oltre agli interventi sopra descritti, si prevedono anche una serie di rinforzi locali sulle capriate esistenti, al fine di assicurare un corretto trasferimento delle sollecitazioni nelle zone di connessione fra gli elementi strutturali primari. Nella figura seguente si riportano le immagini degli interventi previsti.

Data la grande variabilità della conformazione delle capriate allo stato di fatto, sarà necessario in fase esecutiva valutare puntualmente l'intervento in funzione della situazione riscontrata.

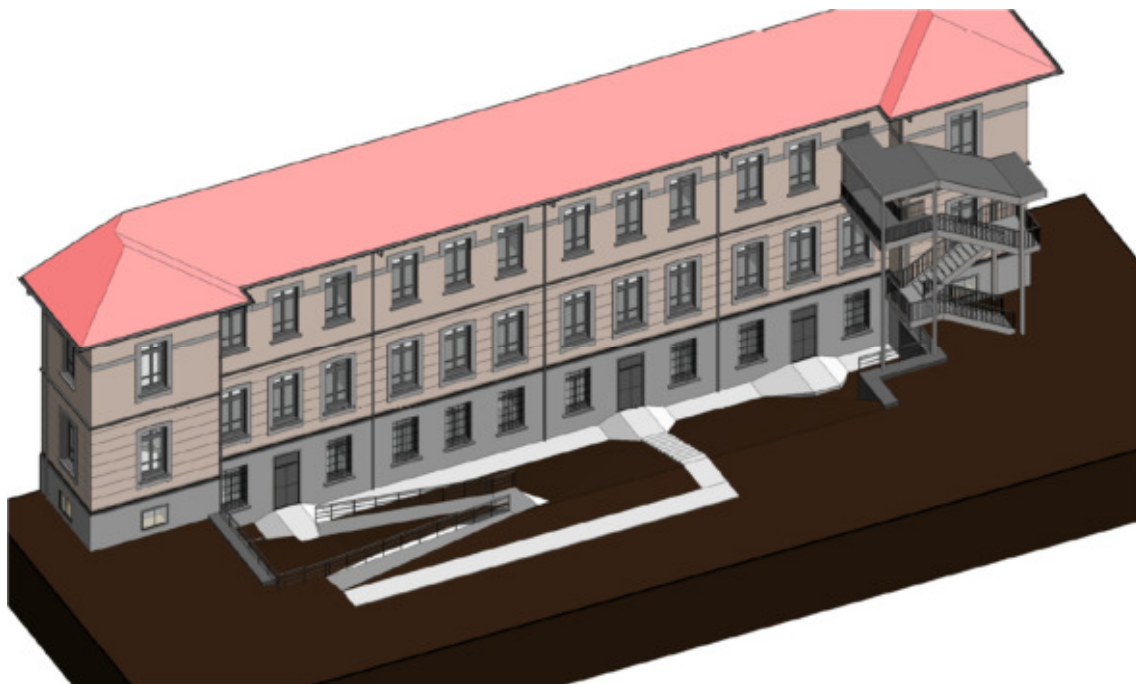
Si segnala che la creazione delle vie di uscita presenti allo stato di fatto risulta effettuata in tempi relativamente recenti. All'interno degli archivi non risulta presente alcuna documentazione attestante l'autorizzazione ad effettuare tali vie di fuga. Si chiede pertanto l'autorizzazione al mantenimento delle stesse, in quanto necessarie ad ottemperare alla normativa antincendio.

Figura 49 – Vista accessi sul retro allo stato di fatto

L'intervento prevede l'eliminazione della scala centrale posta sul pendio del terreno e l'abbassamento della quota delle vie di uscita in modo da allinearle ai pavimenti del seminterrato e facilitarne il passaggio. Rispetto allo stato di fatto, il passaggio è inoltre caratterizzato da una larghezza maggiore, pari a 1.80 m, essendo quest'ultimo soggetto alle dimensioni minime necessarie per le vie di fuga.

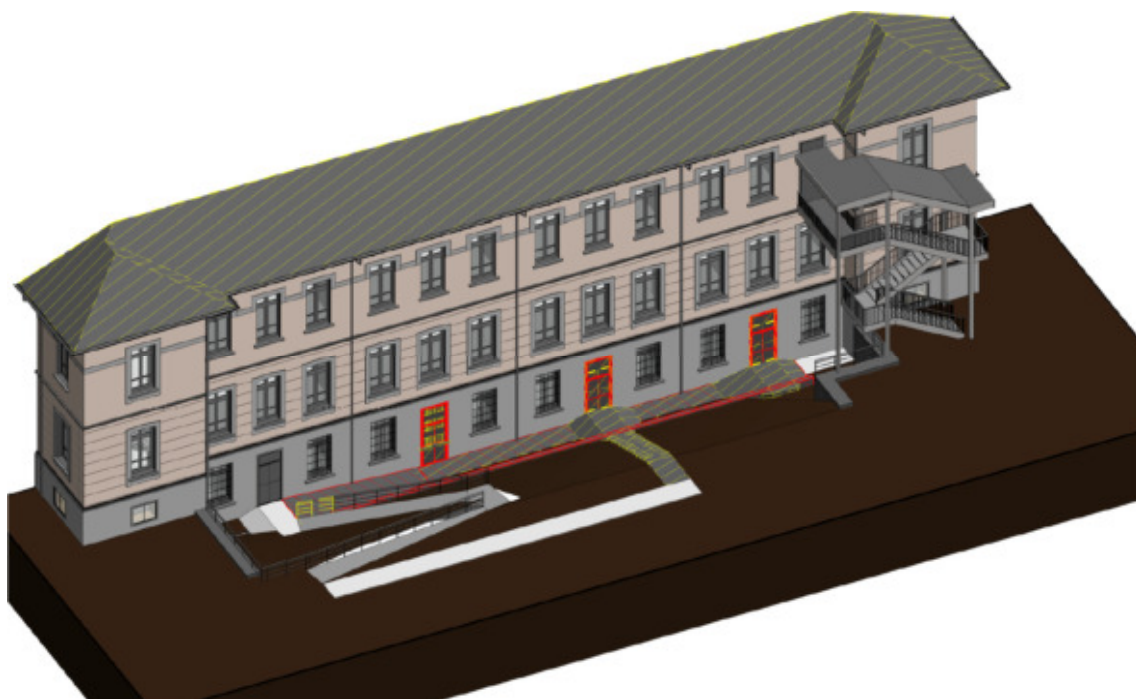
Figura 50 – Vista degli accessi sul retro allo stato comparato

In aggiunta alle uscite già presenti, si prevede anche la trasformazione di una ulteriore finestra in via di uscita.

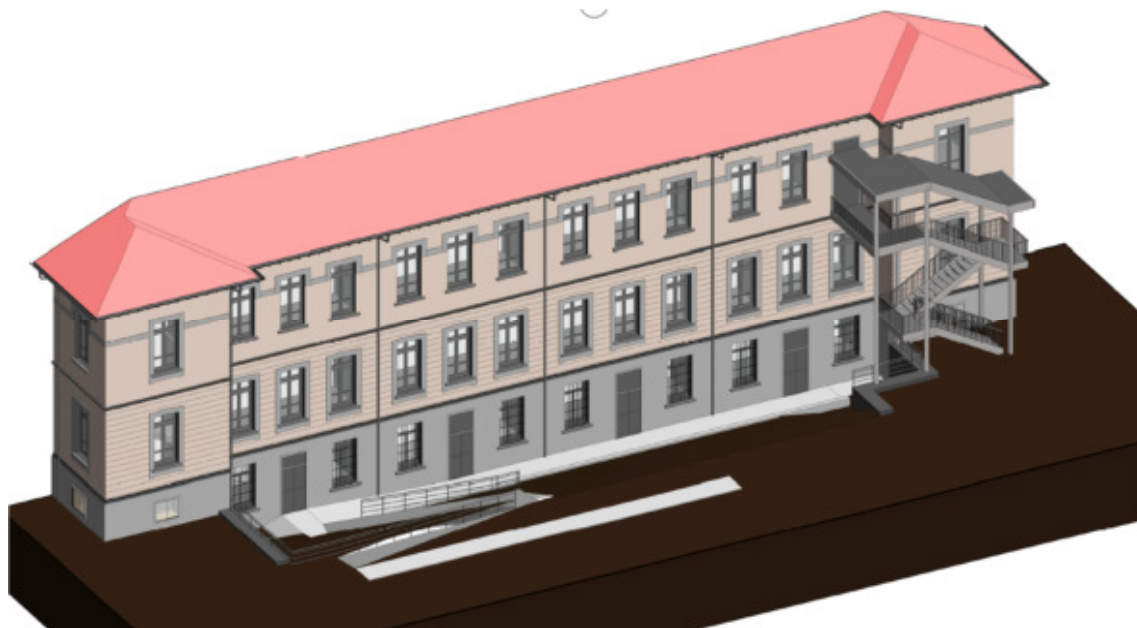
Figura 51 – Vista degli accessi sul retro allo stato di progetto

Si noti come per consentire la creazione di un camminamento di larghezza minima 1.80 m sia necessario rimuovere la porzione finale della ringhiera della rampa di discesa.

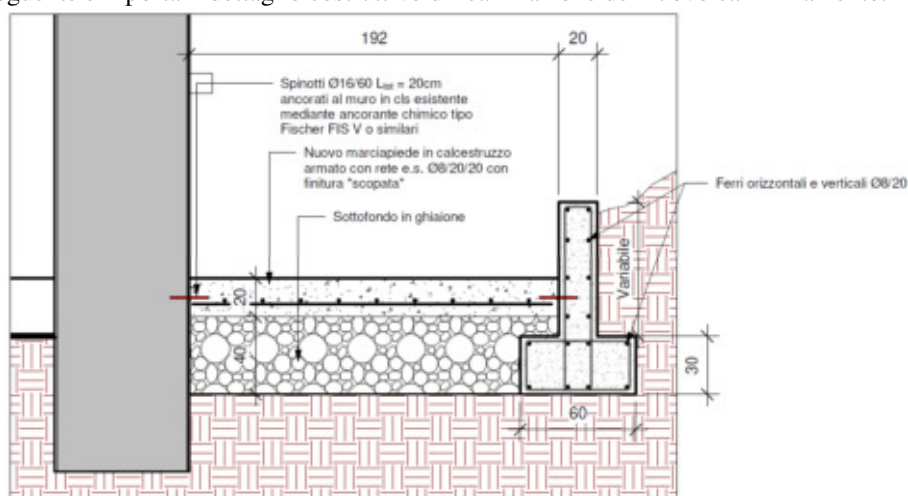
Figura 52 – Dettaglio costruttivo nuovo marciapiede posto sul retro della scuola

Nell'immagine seguente si riporta il dettaglio costruttivo di realizzazione del nuovo camminamento.

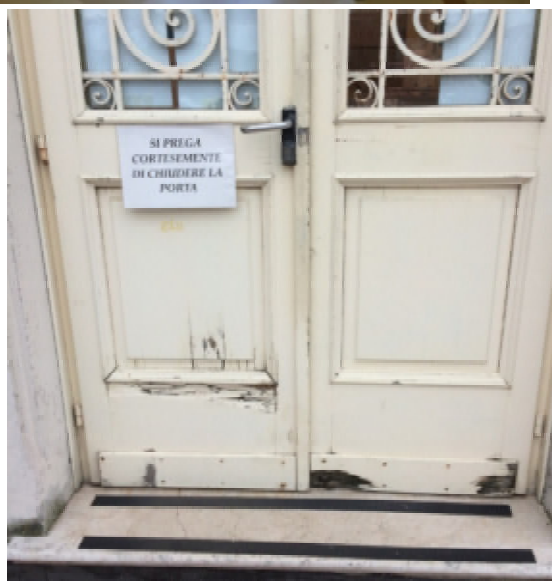
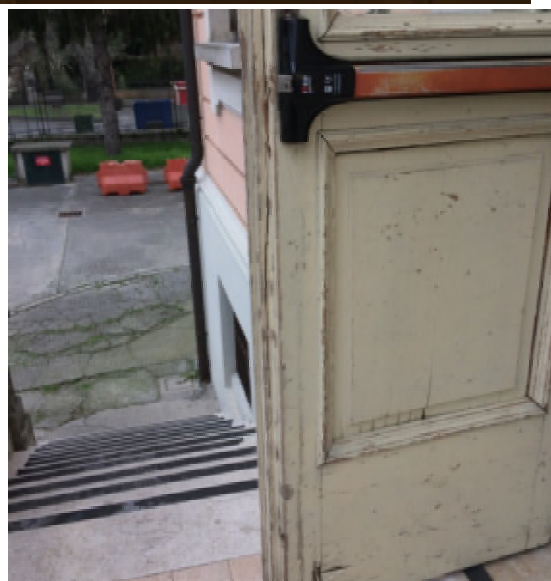
Dato lo stato di conservazione di alcune porte in legno e controsoffitti, si rende necessario rispettivamente un intervento di restauro e di sostituzione completa con lastre in gesso pendinate alla struttura del solaio. Nella figura seguente si mostra lo stato di conservazione delle porte e dei controsoffitti oggetto di intervento.

Figura 53 – Stato di conservazione delle porte

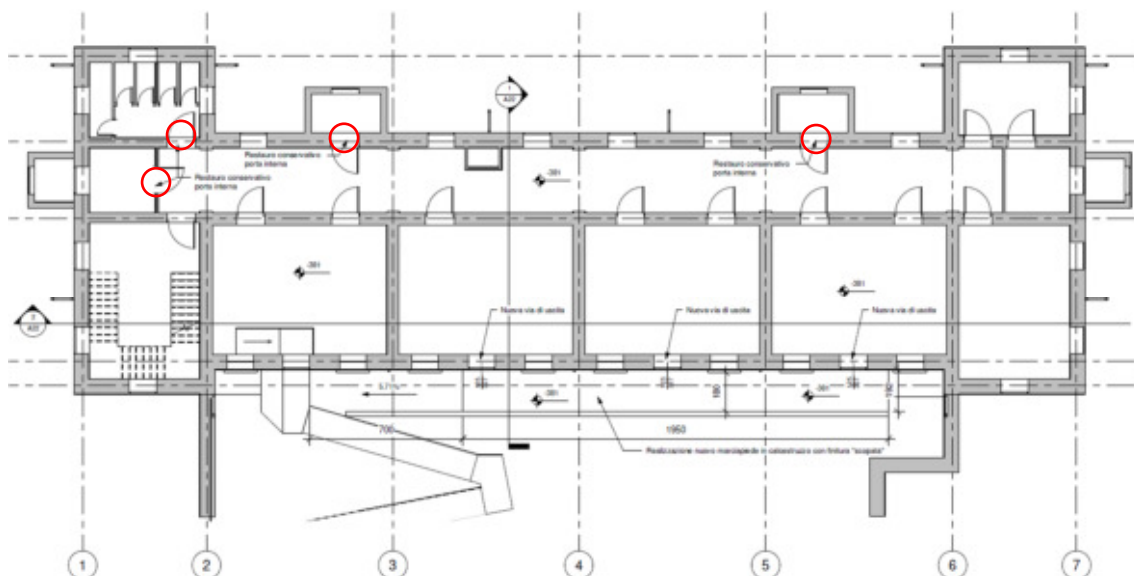
Figura 55 – Pianta piano seminterrato – Indicazione porte da restaurare

Si ha un totale di 9 porte su cui intervenire mediante restauro conservativo, 4 al piano seminterrato e 5 al piano rialzato.

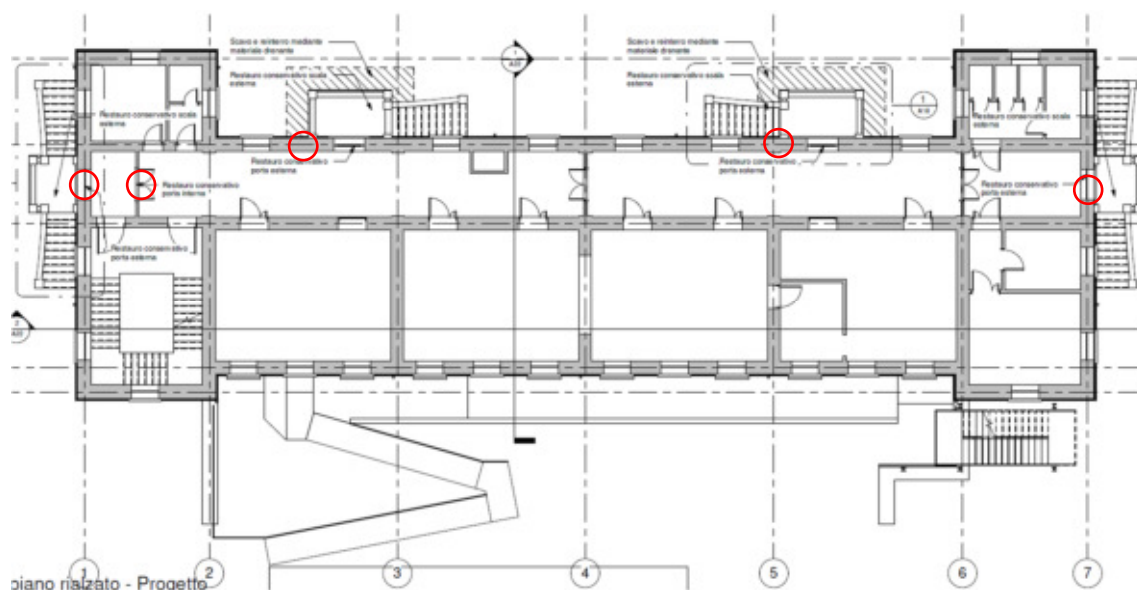
Figura 56 – Pianta piano rialzato – Indicazione porte da restaurare

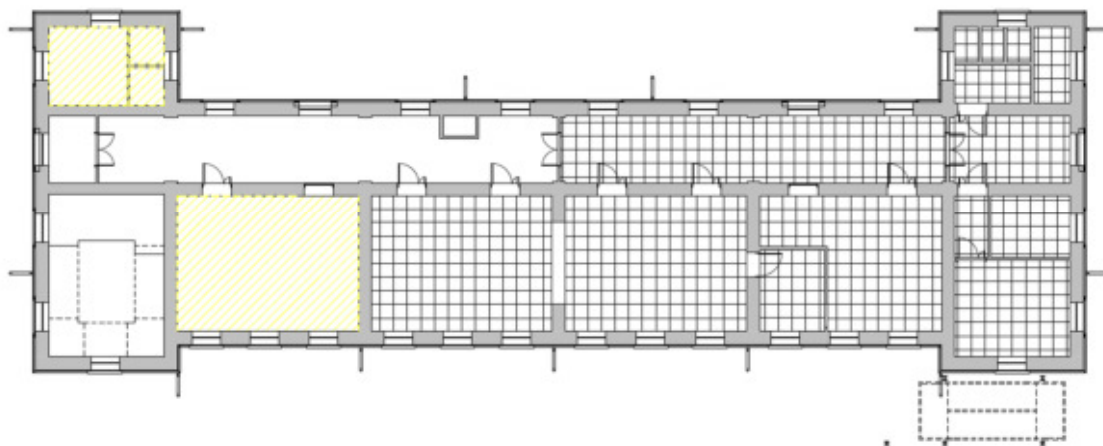
Figura 57 – Pianta piano rialzato – Indicazione controsoffitti da sostituire

Per quanto riguarda i controsoffitti, è necessario effettuarne la sostituzione per una porzione del piano rialzato e tutto il piano primo, come indicato nelle piante seguenti.

Gli elementi saranno sostituiti con nuovi controsoffitti a lastre in cartongesso con classe di reazione al fuoco almeno B-s2,d0 secondo UNI EN 13501-1

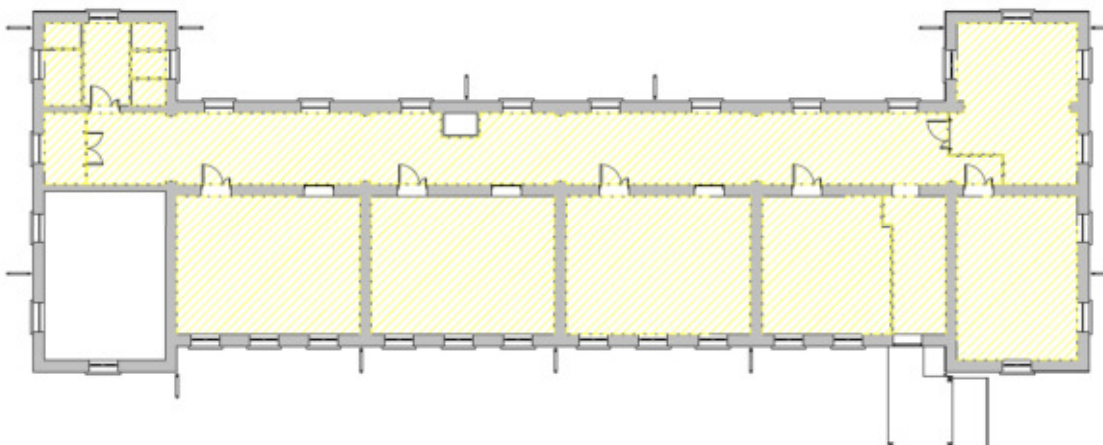
Figura 58 – Pianta piano primo – Indicazione controsoffitti da sostituire
