I.P.S.S.A.R. "MANTEGNA" – Via Ghislandi, 1
IN COMUNE DI BRESCIA

INTERVENTI ANTISISMICI E DI MANUTENZIONE STRAORDINARIA

Relazione tecnica generale

PROGETTO ESECUTIVO

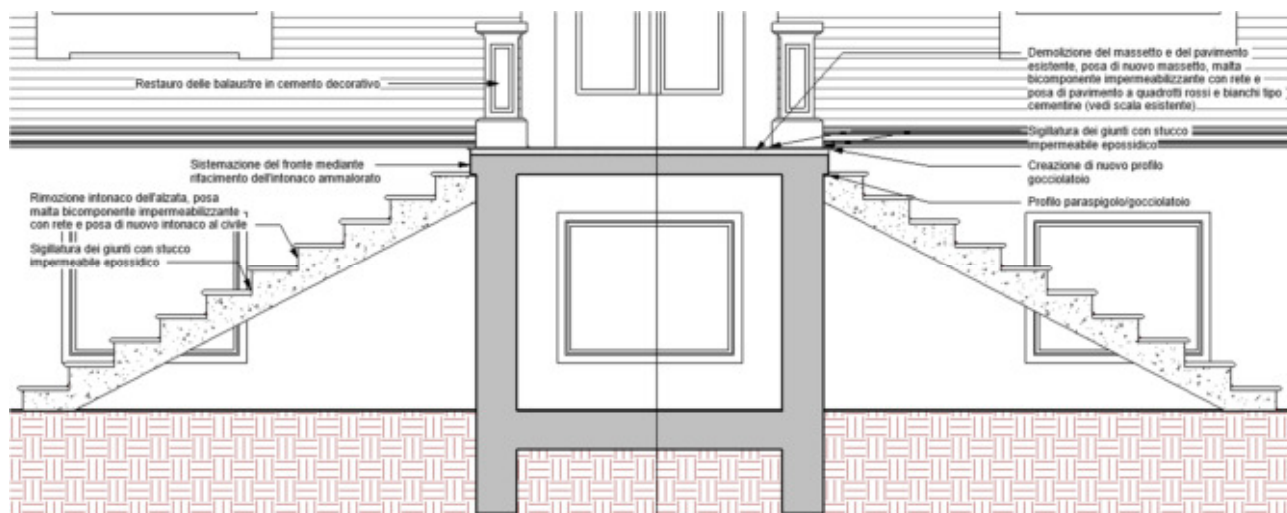
Figura 22 – Restauro conservativo delle scale esterne 01 – Sezione A

Le 4 scale esterne presentano problemi evidenti di infiltrazioni di acqua, cui corrisponde un avanzato degrado delle superfici, come è possibile notare nelle immagini seguenti. Il degrado è esteso oltre che alle parti esterne, anche alle parti interne. L'accesso al locale sottoscala è presente unicamente per le scale di tipologia 01, attraverso il piano seminterrato dell'edificio.

L'intervento prevede essenzialmente il ripristino delle impermeabilizzazioni e il restauro di tutte le superfici. Nelle sezioni seguenti si mostrano gli interventi proposti.

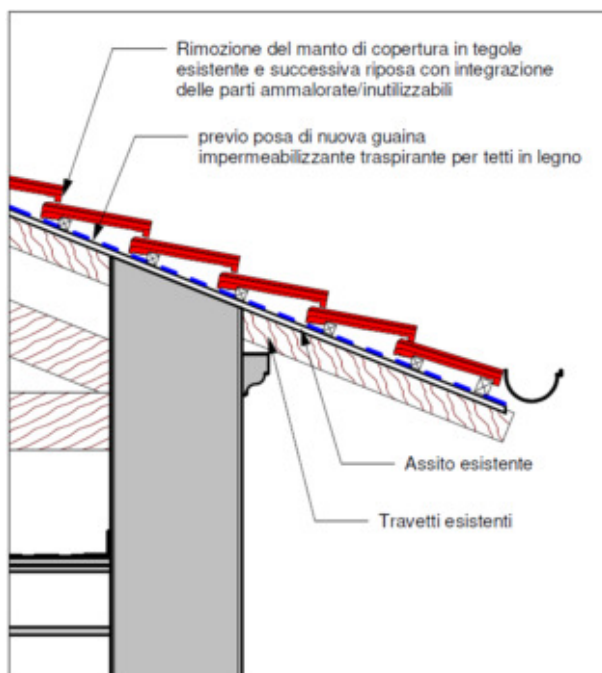
Figura 27 – Ristrutturazione del manto di copertura

Dati i problemi di infiltrazione di acqua che interessano in alcuni punti il soffitto del piano primo, messi in evidenza dalla presenza di quadrotti di controsoffitto degradati, risulta necessario un intervento di manutenzione del manto di copertura esistente. In Figura 26 si evidenziano tali problematiche riscontrate al piano primo.

L'intervento prevede unicamente la rimozione del manto di copertura in tegole esistente e successiva riposa con integrazione delle parti ammalorate/inutilizzabili, previa posa di nuova guaina impermeabilizzante traspirante specifica per tetti in legno. In corrispondenza delle infiltrazioni sarà rinforzata anche la struttura della copertura, mediante raddoppio dei travetti in legno originari. A livello strutturale, il problema risulta comunque molto localizzato. Nell'immagine seguente si riporta un dettaglio dell'intervento in oggetto.

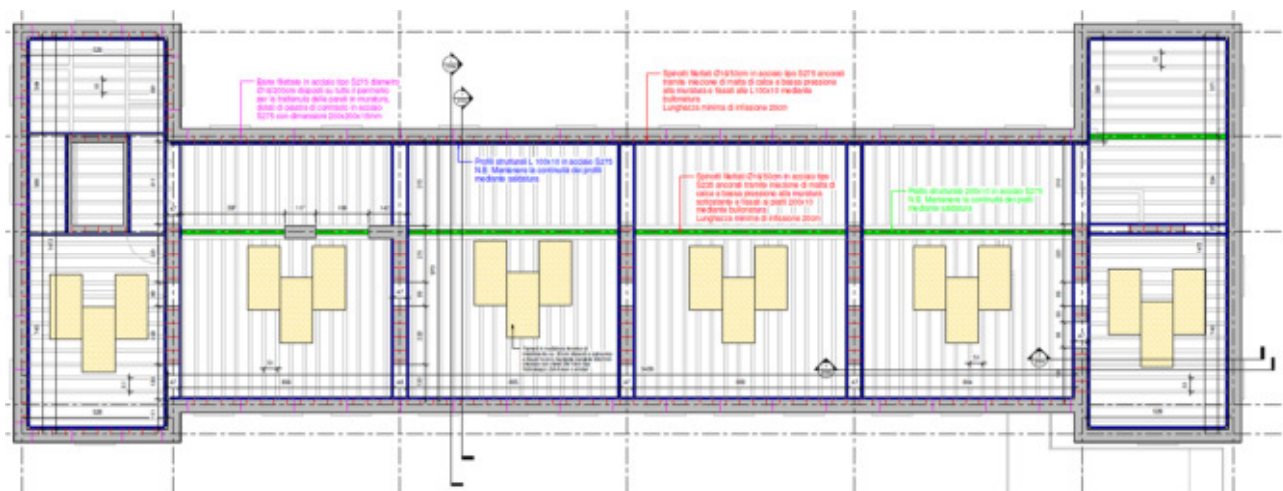
Figura 28 – Pianta del sottotetto con indicazione dell'intervento

Relativamente i travetti di copertura, probabilmente a causa di una infiltrazione di acqua, sono presenti alcuni travetti ammalorati. Se ne prevede il raddoppio mediante affiancamento a quelli esistenti.

L'intervento prevede l'irrigidimento dell'impalcato di sottotetto esistente utilizzando pannelli multistrato fenolici di spessore totale pari a 30mm. Tali pannelli sono fissati alla struttura esistente tramite chiodatura/avvitatura a piatti e profili a L in acciaio, questi ultimi ancorati alla muratura esistente tramite spinotti in acciaio. I pannelli sono uniti fra loro attraverso bandelle metalliche chiodate, secondo lo schema proposto in figura. Si è deciso di intervenire al piano di sottotetto piuttosto che in copertura in quanto l'intervento risulta più efficace per la funzione che deve svolgere. La quota di imposta della copertura rispetto al piano di sottotetto differisce solamente infatti di circa 80cm.

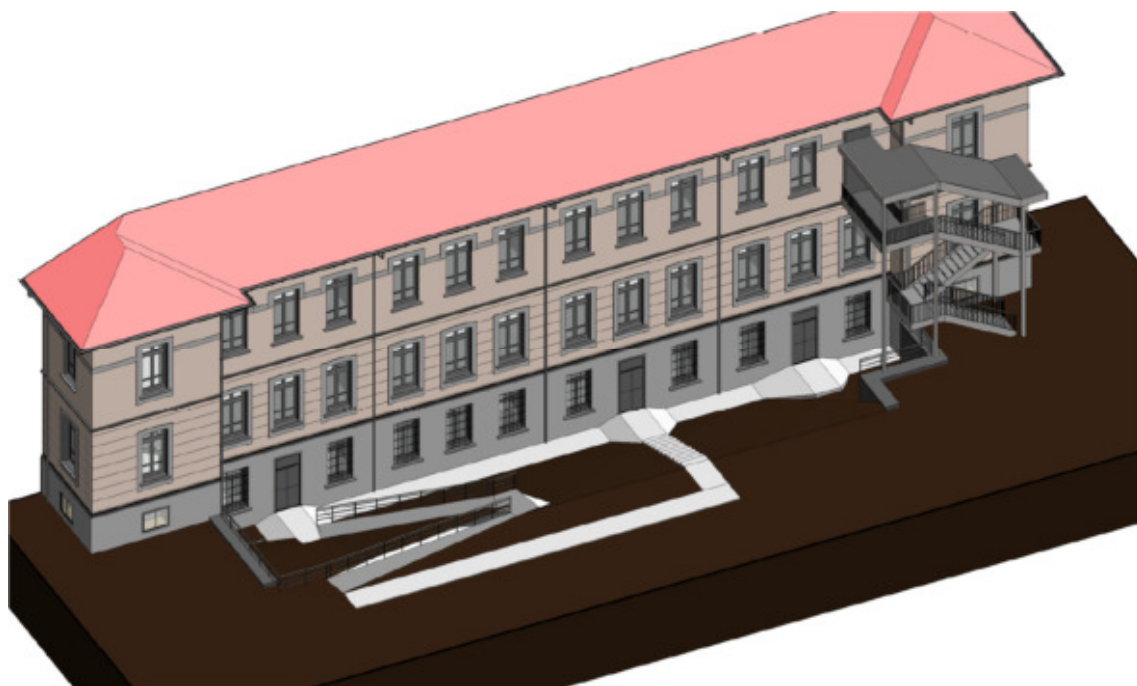
Figura 31 – Vista accessi sul retro allo stato di fatto

Il retro della scuola presenta degli accessi al piano seminterrato, utilizzati sia come carico/scarico merci, che come vie di fuga in caso di emergenza. Gli accessi risultano necessari per l'adeguamento alle normative antincendio, con razionalizzazione del piano di accesso. In Figura 30 si mostra lo stato attuale della zona di interesse.

Si segnala che la creazione delle vie di uscita presenti allo stato di fatto risulta effettuata in tempi relativamente recenti. All'interno degli archivi non risulta presente alcuna documentazione attestante l'autorizzazione ad effettuare tali vie di fuga. Si chiede pertanto l'autorizzazione al mantenimento delle stesse, in quanto necessarie ad ottemperare alla normativa antincendio.
