POLITECNICO DI TORINO

Tesi di Laurea Magistrale

Studio delle problematiche di caduta massi su una strada ad alta percorrenza e della durabilità delle opere di protezione

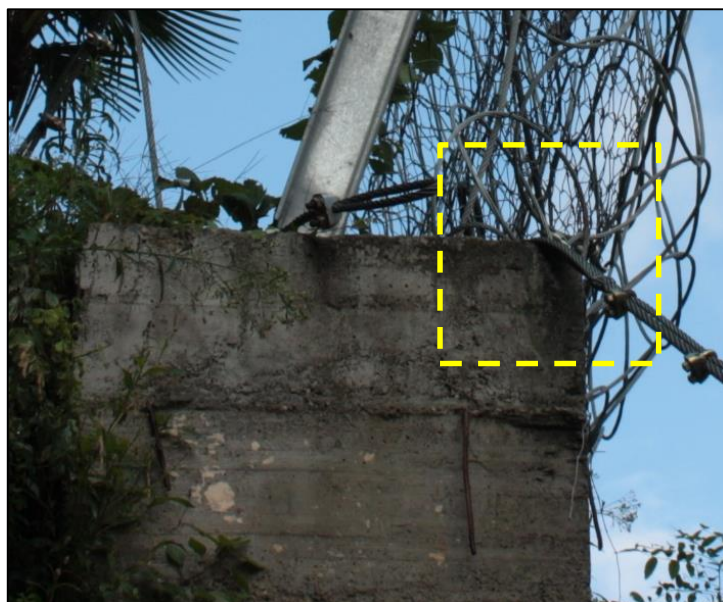
Per quanto riguarda la fune longitudinale inferiore, essa potrebbe subire un danneggiamento per strofinamento laddove risulti montata a contatto con rocce, plinti in calcestruzzo o tirafondi metallici (Figura 59).

Figura 59: Esempio di interazione della fune longitudinale inferiore con il plinto in cls (Fonte: Caso Studio).

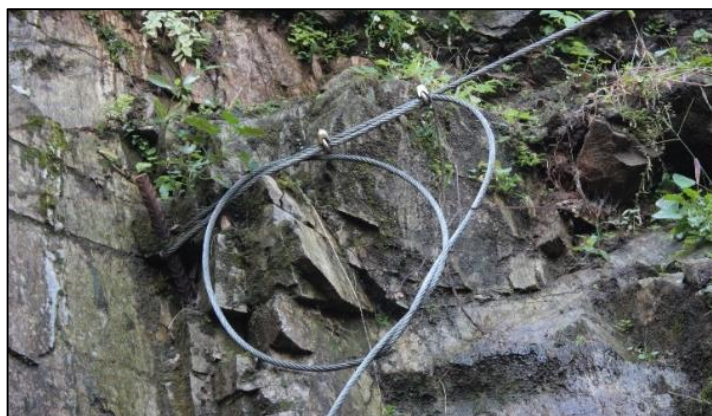
Nell'ambito della posa in opera della barriera paramassi, è necessario avere particolarmente cura di realizzare a regola d'arte le fondazioni sia dei montanti che delle funi di connessione, in particolare degli elementi di ancoraggio. Tali elementi, infatti, hanno il compito ultimo di trasferire le sollecitazioni al terreno. Se dovessero essere soggetti a sollecitazioni tali da portarli a rottura per sfilamento, l'intera funzionalità della barriera paramassi sarebbe compromessa. In Figura 60, per esempio, si riporta il caso di una barriera paramassi con un ancoraggio del controvento di monte, non idoneo, costituito da una barra d'armatura cementata in corrispondenza della quale la fune forma un'asola senza poi essere adeguatamente vincolata e giuntata.

Figura 60: Esempio di una installazione della fune di controvento di monte con relativo ancoraggio non idoneo (Fonte: Caso Studio).

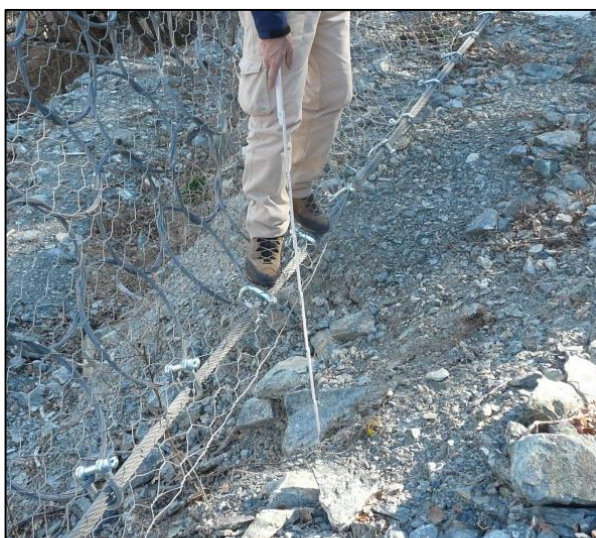
Il disallineamento dei montanti può avvenire anche per cause non collegate all'installazione ma ad eventuali impatti (vedi par. 5.1.3). Tale criticità può essere anche riscontrabile quando una barriera viene realizzata in un versante topograficamente irregolare, in corrispondenza di avvallamenti. In quest'ultimo caso, ciò può comportare l'eventuale presenza di un varco al piede dovuto ad una errata installazione dell'opera (Figura 62).

Figura 62: Esempio di varco al piede della rete dovuto ad una errata installazione della barriera (Luciani tesi).

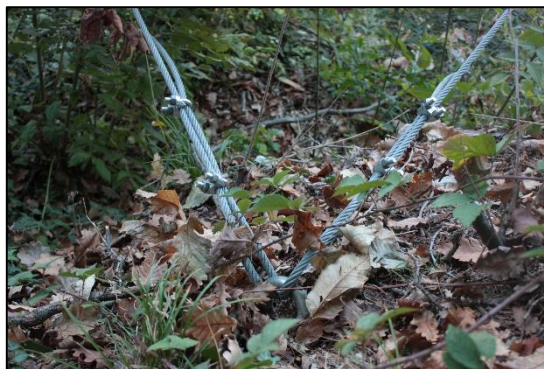
comportamento delle strutture di connessione durante tutta la vita di una barriera paramassi (Luciani, & Peila, 2017). I morsetti di giunzione delle funi possono non risultare installati in conformità alla norma di buona tecnica UNI EN 13411-5 (vedi par. 3.3.1.3) ed al manuale di installazione dell'opera in termini di numero, distanza e coppia di serraggio. In Figura 63 è riportato un esempio in cui si osserva un numero adeguato di morsetti posti però a distanza elevata l'uno dall'altro, con interasse variabile e numero non idoneo.

Figura 63: Esempio di morsetti delle funi di controvento di monte in numero non idoneo e mal distanziati (Fonte: Caso Studio).

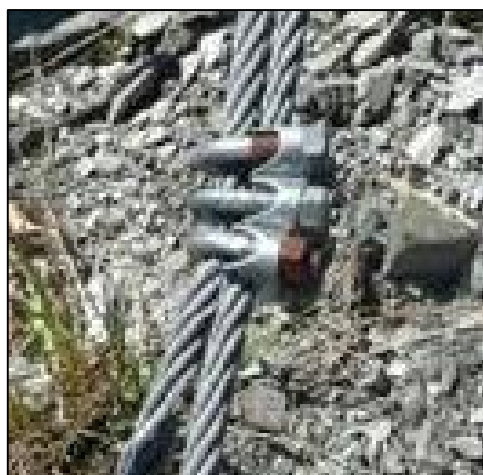
Relativamente ad una errata coppia di serraggio dei morsetti, in Figura 64 è possibile osservare il caso in cui, a seguito di un impatto, la fune ha avuto la possibilità di scorrere perché non adeguatamente giuntata. In tal caso, un eventuale dissipatore di energia collocato lungo la fune non avrebbe modo di attivarsi e di contribuire alla capacità energetica del sistema. È opportuno sottolineare che una errata coppia di serraggio di morsetti può essere dovuta sia ad una errata installazione sia ad una sua riduzione nel tempo senza adeguata manutenzione. Un controllo periodico, dunque, di tale parametro risulta necessario dato che può ridursi nel tempo (vedi par. 3.3.1.3).

Figura 64: Esempio del mal funzionamento dei morsetti di giunzione in caso di impatto (Dimasi et al., 2015).

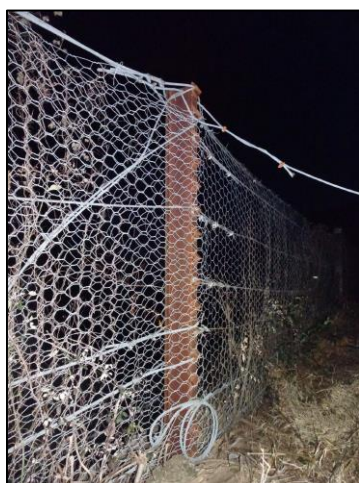
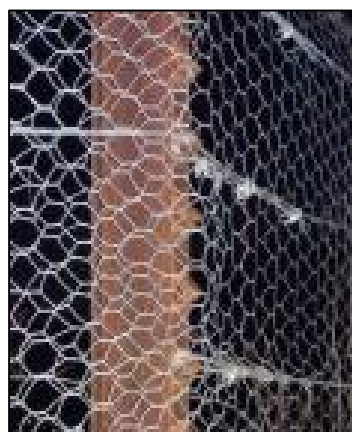
Infine, l'esigenza di installare ex novo barriere paramassi può essere data anche per sostituire o rimpiazzare vecchie barriere che si presentano in un elevato stato di ammaloramento o che sono state interessate da fenomeni franosi che le hanno completamente divelte. È questo il caso riportato in Figura 65, in cui si osserva il montaggio di una nuova barriera "travi e funi" a continuazione di una già presente sul territorio. Ciò che si evidenzia è l'errata installazione delle funi metalliche longitudinali sul montante in comune tra la nuova e la vecchia barriera. Tali funi, infatti, non formano un'asola attorno al montante ma risultano chiuse e morsettate attorno agli elementi di alloggiamento delle funi del montante, creando un punto fragile sollecitato a taglio in caso di impatto. Tale casistica può anche essere considerata un caso di errata manutenzione, in quanto la barriera non divelta dal fenomeno franoso è ricondotta alla sua estensione originaria mediante l'installazione di una nuova barriera paramassi.

Dettaglio dell'errata installazione

Figura 65: Esempio di una errata installazione delle funi metalliche longitudinali di una barriera "travi e funi" (Fonte: report fotografico Cargnel, O. relativo al Caso Studio).

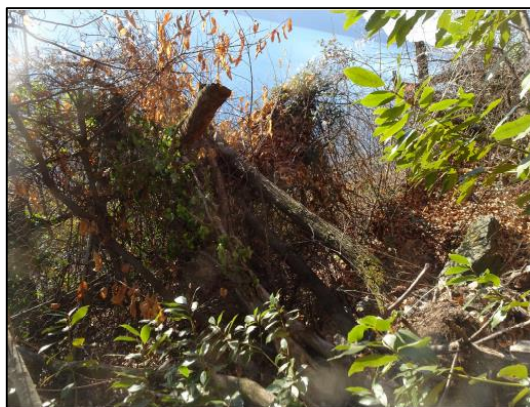
Gli impatti a cui una barriera paramassi può essere soggetta non sono limitati soltanto ad elementi lapidei ma possono anche comprendere la vegetazione arbustiva circostante, con a volte gli stessi effetti di un impatto con un elemento lapideo. In Figura 67 si riporta un esempio in cui la struttura di intercettazione di una barriera è stata interessata dall'impatto con un elemento arbustivo.

Figura 67: Esempio di impatto con elementi arbustivi (Fonte: report fotografico Cargnel, O. relativo al Caso Studio).

Com'è possibile osservare in Figura 67, gli impatti, sia di elementi lapidei che di specie arbustive, possono comportare tra i tanti effetti anche quello di riduzione dell'altezza nominale di intercettazione, se non addirittura di quella residua. In tal caso, l'efficienza di dell'opera è abbassata, o annullata, considerevolmente dall'azione di schianto di specie vegetali a medio/alto fusto.

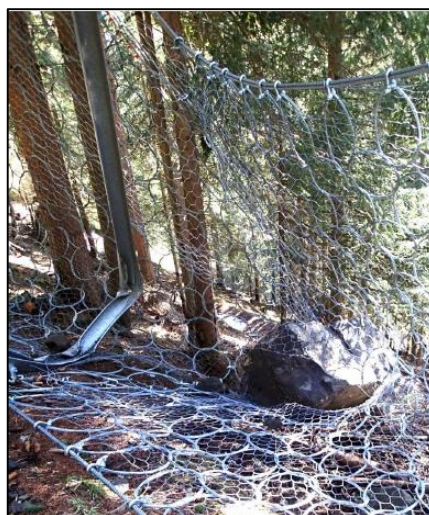
Un aspetto da tener in conto relativo alle problematiche legato all'impatto è legato al punto in cui l'impatto avviene. Nonostante la bassa probabilità, è possibile che si verifichi il caso in cui un blocco impatti direttamente un montante, il quale non svolge alcuna funzione strutturale nel sistema. In Figura 68 viene riportato il caso in cui un blocco, prima di essere intercettato dalla rete, ha divelto il montante.

Figura 68: Esempio di abbattimento del montante a causa di un blocco impattante (Cardinali, 2016)

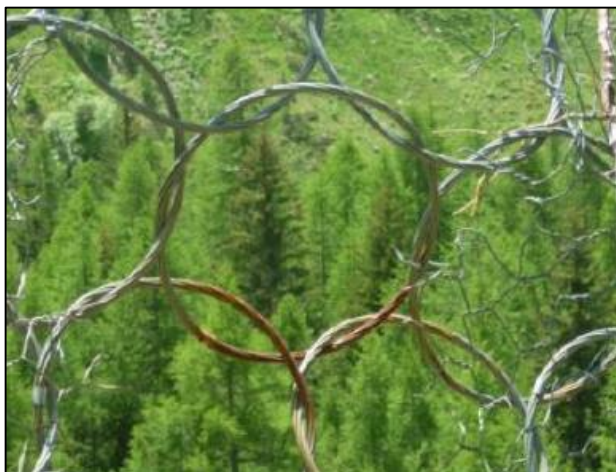
Una ulteriore criticità di un evento di crollo sulla rete principale e/o secondaria o sul montante può essere quella relativa alla perdita del rivestimento anticorrosivo nel punto di impatto rispettivamente delle funi e dei fili che li costituiscono, comportando un fenomeno di corrosione localizzata (Figura 69). Il fenomeno di corrosione localizzata a causa di impatti può presentarsi anche sui montanti che negli elementi di collegamento e giunzione tra pannelli di rete.

Figura 69: Esempio di corrosione localizzata di una rete principale ad anelli metallici a causa di un impatto (Luciani, 2015)

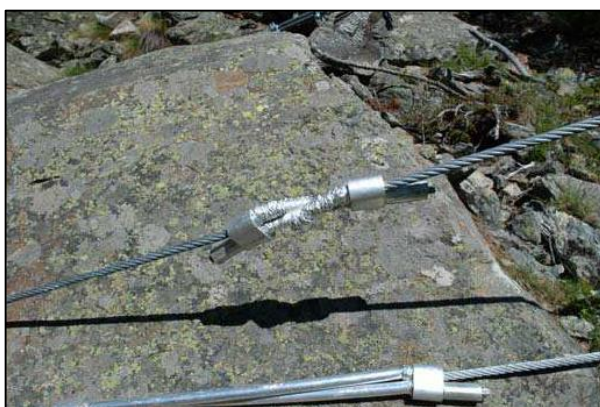
Per quanto riguarda la fune longitudinale inferiore, la fune longitudinale superiore le funi di controvento, esse principalmente possono essere soggetti a rotture, anche parziali, dei singoli fili costituenti a seguito di un impatto. Inoltre, possibile è anche il caso in cui tali funi si ritrovano in una configurazione finale per cui sono soggette ad una ridotta o eccessiva tesatura. Laddove fossero presenti dissipatori di energia nelle funi citate, questi potrebbero presentare deformazioni permanenti parziali o totale (Figura 71). Una loro mancata sostituzione, infatti, comporterebbe, in caso di un nuovo impatto, una riduzione della capacità di assorbimento del sistema.

Figura 71: Esempio di un freno Maccaferri post-impatto (Peila, 2017).

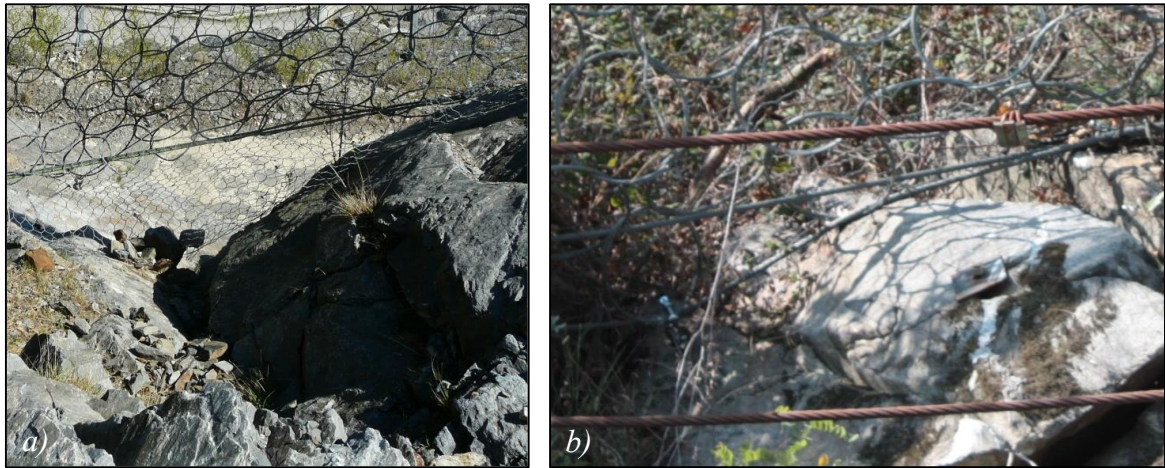
Come già introdotto all'inizio del presente capitolo, le problematiche relative ad una errata manutenzione si presentano nel momento in cui gli effetti delle restanti categorie descritte si verificano. Gli errori di natura manutentiva sono molto vari tra di loro a causa dell'arbitrarietà di scelta dell'intervento ritenuto più idoneo da personale non qualificato e/o delle tempistiche previste. In Figura 73.a, per esempio, si riporta il caso in cui la capacità prestazionale della barriera risulta compromessa per un evento franoso che non ha interessato direttamente l'opera ma il versante posto a valle e che ha provocato la presenza di un varco. Il rischio derivante da quest'ultimo è stato mitigato con la posa in opera di una rete a doppia torsione che certamente non garantisce una capacità energetica sufficiente. In casi come questi, si dovrebbe prevedere la posa in opera di un nuovo set composto da rete principale, rete secondaria ed eventuali funi aggiuntive con ancoraggi a protezione del varco che non alteri la configurazione della barriera. Infatti, qualsiasi intervento che modifichi la geometria iniziale del campo prova con cui è stata testata la barriera, comporta un malfunzionamento della stessa, come nel caso in Figura 73.b in cui una delle due funi longitudinali inferiori presenti è obbligata a transitare all'interno di un passacavo intermedio per chiudere il varco creatosi al piede. Si sottolinea che alcune barriere paramassi sono caratterizzati dalla presenza di una doppia fune longitudinale superiore ed inferiore, come nel caso in esempio, montate in maniera differente in corrispondenza degli elementi di supporto intermedi.

Figura 73: a) Esempio di varco al piede chiuso con la posa in opera di una rete a doppia torsione (Luciani, 2015); b) Esempio di varco al piede chiuso obbligando la fune longitudinale inferiore a transitare in un passacavo intermedio (Fonte: Caso Studio).

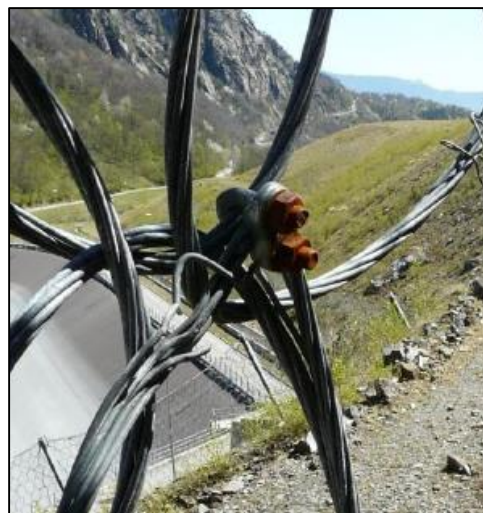
Figura 74: Esempio di inserimento di un vincolo rigido (morsetto) come intervento manutentivo di una rete principale ad anelli con rottura dell'anello a seguito di un impatto (Fonte: Luciani, 2015).

Con riferimento a quanto descritto all'interno del par. 5.1.3, una barriera paramassi che ha subito direttamente fenomeni di impatto deve essere soggetta a manutenzione straordinaria con tempistiche ridotte, valutando la possibilità di sostituzione della stessa. In caso di impatto, bisogna prevedere la rimozione del blocco fermato ed al ripristino dell'altezza di intercettazione della barriera. La rete principale, insieme eventualmente a quella secondaria, secondaria può essere soggetta a lacerazioni e/o deformazioni. Una corretta manutenzione prevede il ripristino di tali componenti prestando attenzione, soprattutto per la rete principale, a non variare la rigidità della componente (e.g.: inserimento di un vincolo rigido). Una variazione di rigidità, infatti, comporta degli sforzi trasmessi in gioco più elevati nonché la creazione di un punto di debolezza in corrispondenza del punto della rete in cui è avvenuta la lacerazione e/o deformazione (Figura 74).

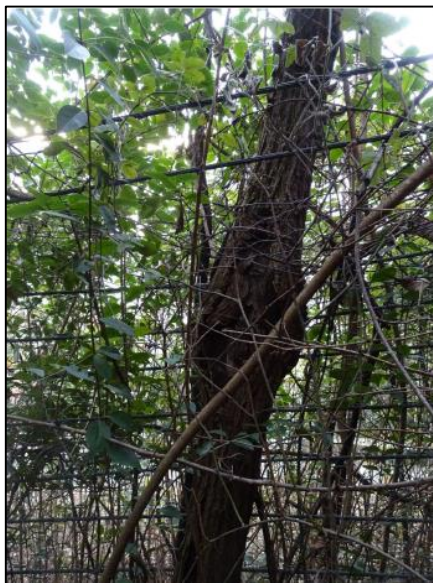
Come già introdotto nel par. 5.1.1, ricorrente è il caso in cui una errata manutenzione del versante comporti la crescita di specie arbustive a medio/alto fusto tra le maglie della rete principale, causandone la formazione di varchi e/o deformazioni (Figura 75).

*Figura 75: Esempio di crescita di una pianta a medio fusto tra la struttura di intercettazione con formazione di un varco
(Fonte: report fotografico di Cargnel, O., in merito al Caso Studio).*

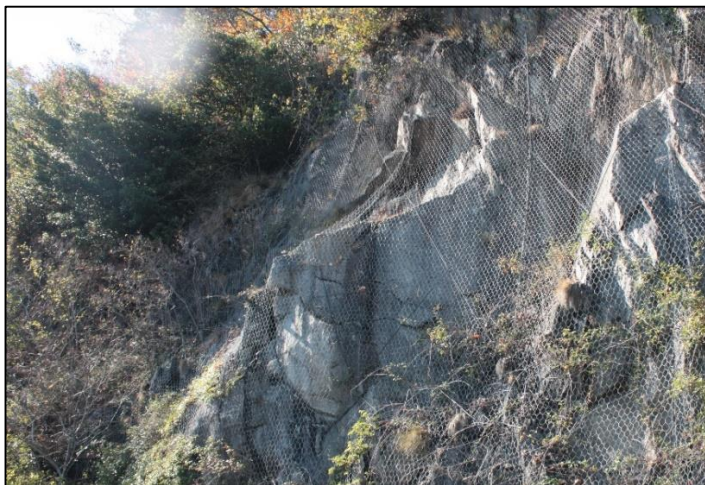
lacerarla. In Figura 80, è riportato un esempio in cui una rete rinforzata risulta progettata e/o installata con una maglia delle funi di rinforzo non ben proporzionata. Essa, infatti, presenta un'altezza eccessiva che non ne consente la corretta aderenza al versante.

Figura 80: Esempio di una rete rinforzata installata con una maglia delle funi di rinforzo eccessiva (Fonte: Caso Studio).

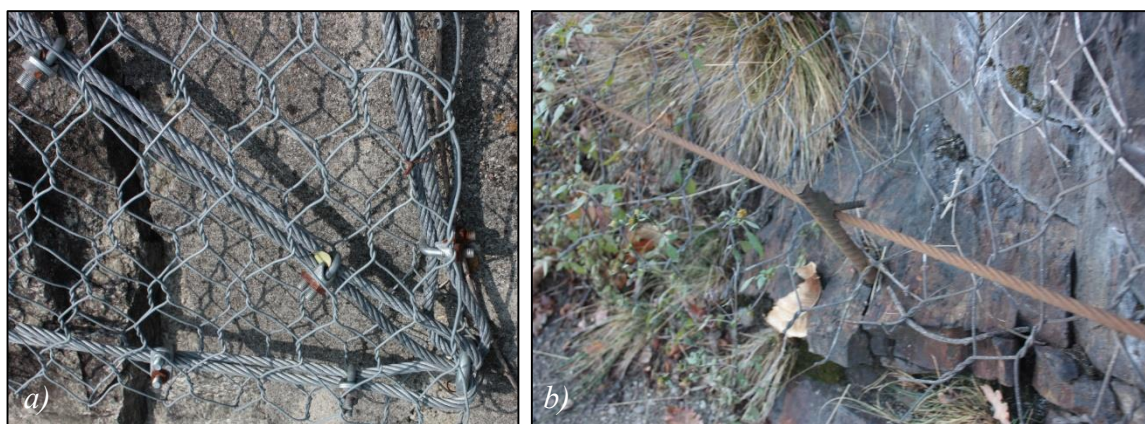
Da un punto di vista relativo soltanto all'installazione delle reti, molto frequente è il caso in cui il set di funi caratteristico di ciascuna tipologia di reti in aderenza non risulti correttamente giuntato. I morsetti di giunzione risultano molto spesso poco o eccessivamente distanziati, con interasse variabile ed in numero inferiore rispetto a quanto suggerito dalla UNI EN 13411-5: 2009, con la possibilità di una non idonea coppia di serraggio (Figura 81.a).

Figura 81: a) Esempio di una non corretta giunzione delle funi di una rete rinforzata (Fonte: Caso Studio); b) Esempio di un ancoraggio in barra d'armatura non ripiegata relativo alla fune di sostegno al piede (Fonte: Caso Studio).

È possibile anche osservare, a volte, l'installazione di ancoraggi delle funi di una rete in aderenza non pienamente idonei a garantire l'efficacia dell'opera. Sebbene non esista una specifica normativa che fornisca delle prescrizioni sulla fase di esecuzione di una rete, è possibile concludere che, per esempio, ancoraggi realizzati da una barra d'armatura non ripiegata non garantiscono la corretta tenuta di una fune di sostegno e/o di una fune di

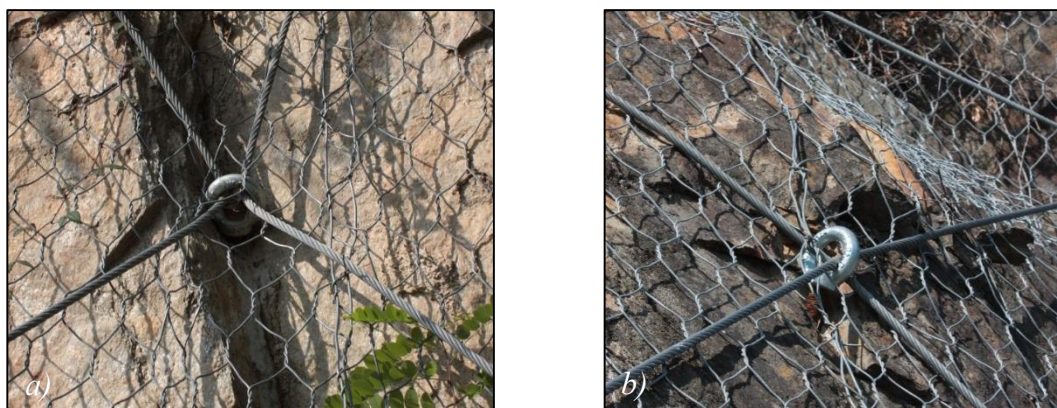
rinforzo (Figura 81.b). Limitatamente all'installazione delle funi di rinforzo, bisognerebbe evitare di creare punti di debolezza all'interno delle teste dei relativi ancoraggi durante la fase di esecuzione. In Figura 82.a, infatti, si riporta un caso diffuso di errata installazione delle funi di rinforzo. In tal caso, esse non transitano mantenendo la propria direzione all'interno della testa dell'ancoraggio (Figura 82.b), bensì la deviano creando, in caso di sollecitazione, un punto di debolezza in corrispondenza del cambio di direzione della fune. In aggiunta, anche le teste degli ancoraggi possono risentire di tale installazione, in quanto potenzialmente soggetti a forze di trazione che possono danneggiare e/o portare a rottura l'elemento.

Figura 82: a) Esempio di errata installazione delle funi di rinforzo (Fonte: Caso studio); b) Esempio di una corretta installazione delle funi di rinforzo (Fonte: Caso Studio).

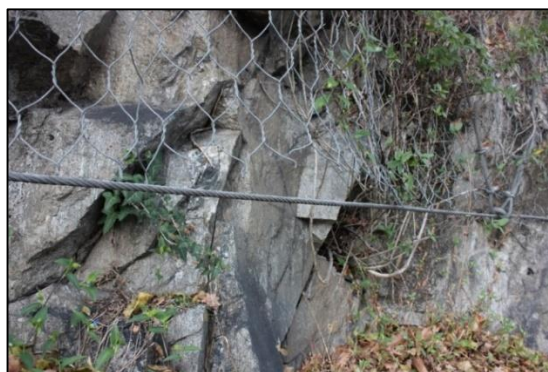
Infine, una rete di contenimento deve risultare ben connessa sia alla fune di sostegno superiore che a quella inferiore, laddove presente. Tale rete, infatti, dovrebbe essere sia ben risvoltata intorno alle funi citate, sia vincolata con elementi di giunzione come un filo d'acciaio o altro ad interasse regolare. Nella pratica operativa, comune è il caso in cui il collegamento non viene effettuato correttamente. In Figura 83, è possibile notare come la rete, che ha subito una sollecitazione, abbia creato un vuoto alla base della fune di sostegno al piede a causa di una errata connessione. Ciò comporta nei casi di scarpate di controripa la possibile invasione dell'elemento lapideo sull'elemento stradale una volta che esso è stato guidato al piede della rete.

Figura 83: Esempio di vuoto al piede della rete (Fonte: Caso Studio).

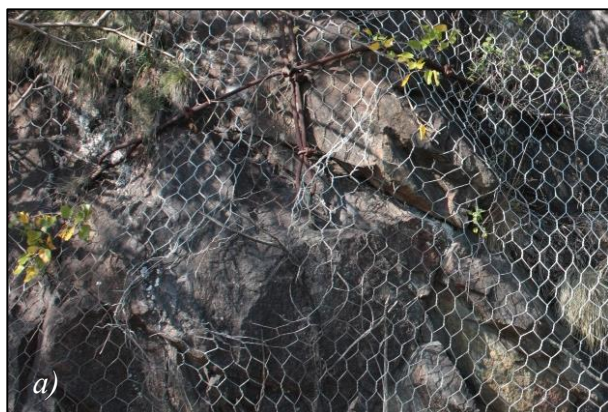
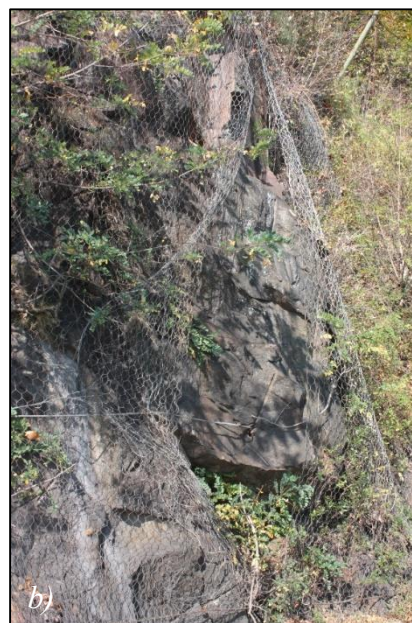
Nel momento in cui un elemento lapideo acquisisce una sufficiente energia cinetica e la rete di contenimento non è caratterizzata da un'elevata resistenza dinamica, esso potrebbe comportare deformazioni e/o lacerazioni della rete che comprometterebbero la funzionalità dell'opera (Figura 84.a). In aggiunta, il luogo di connessione tra due pannelli di rete può comportare una notevole riduzione dell'efficacia del sistema. Infatti, qualora due pannelli di rete fossero stati connessi con elementi di giunzione non idonei o non mantenuti, in caso di sollecitazione si potrebbe creare un'apertura della rete che lascerebbe non protetta una porzione di versante (Figura 84.b).

Figura 84: a) Esempio di lacerazione della rete dovuto ad un impatto pregresso (Fonte: Caso Studio); b) Esempio di una importante apertura tra due pannelli di rete (Fonte: Caso Studio).

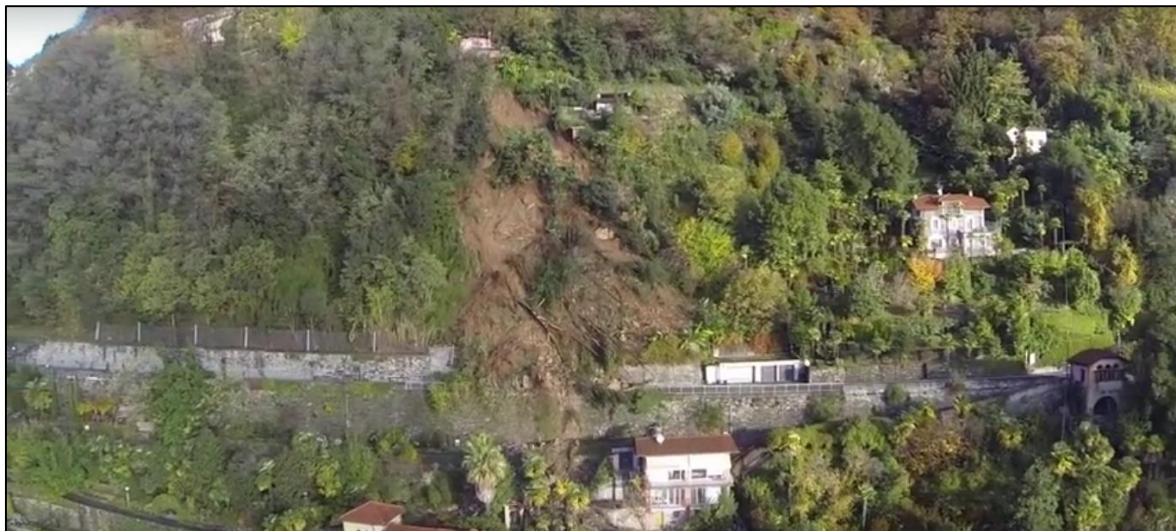
Il fenomeno del novembre 2014 (Figura 99) è stato censito come uno scivolamento traslazionale che ha interessato il substrato di ortogneiss con sovrastanti detriti e terreni di copertura. Tale frana ha divelto una barriera paramassi realizzata sul coronamento di un muro di contenimento di controripa e collocata a protezione del versante, interessando anche

il muro di sottoscarpa fino alle abitazioni sottostanti. I volumi mobilizzati, tra massi, terra e tronchi d'albero, sono stati stimati inizialmente in circa 1900-2000 m³, ma i successivi lavori di disaggio hanno determinato ad un aumento molto significativo dei volumi, dell'ordine di 5000-6000 m³.

Figura 99: Scivolamento traslazione nel Comune di Cannero Riviera del novembre 2014 (Fonte: <https://www.youtube.com/watch?v=quJeMCg2YsQ>)

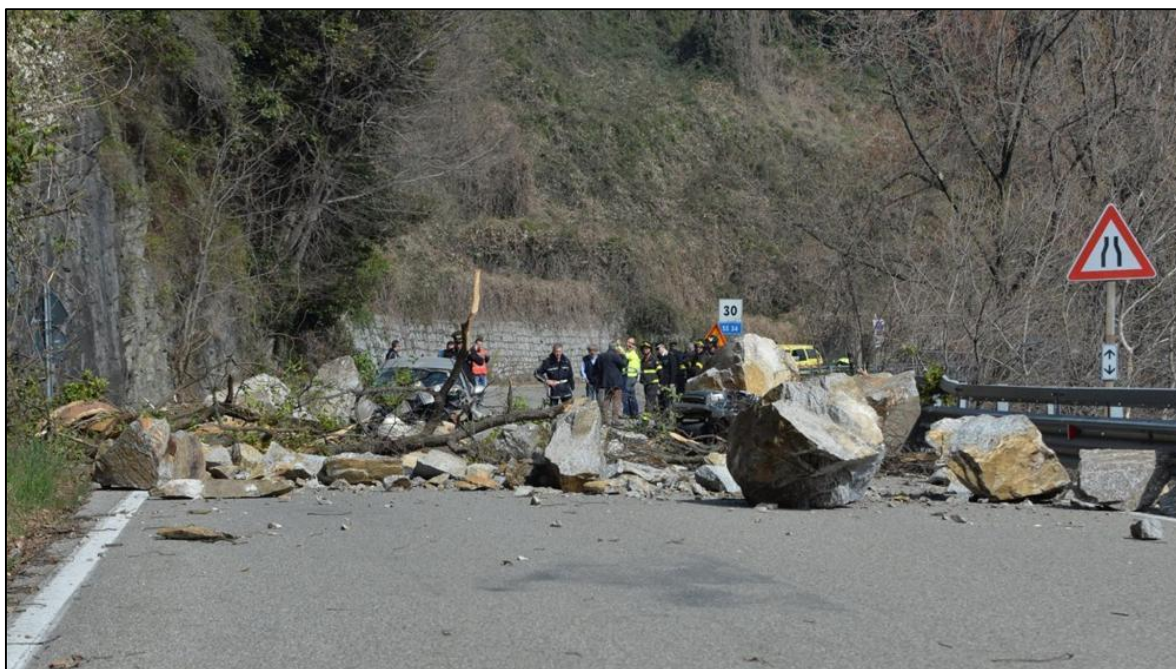
Nel marzo 2017 è avvenuto un evento di crollo sul versante di controripa della S.S.34 a causa di un distacco e successivo crollo di una porzione di roccia ortogneissica facente parte di parete rocciosa posta tra 60 e 70 m di quota al di sopra del piano stradale. Il volume totale di parete rocciosa crollata è stato di ca. 90 m³. Un blocco avente volumetria ca. pari a 3 m³ ha provocato una vittima.

Figura 100: Crollo nel Comune di Cannobio del marzo 2017 (Fonte: La Stampa)

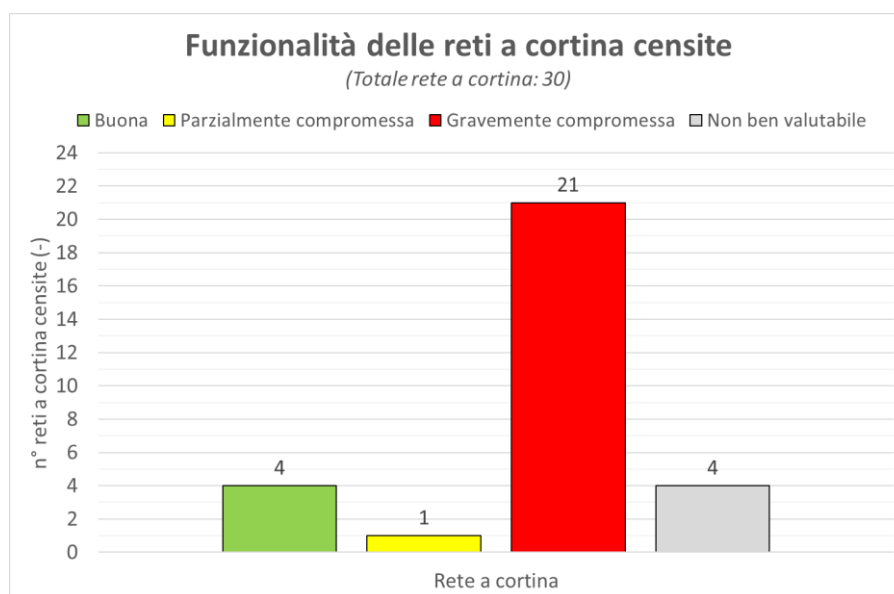
Con riferimento a quanto introdotto nel par. 6.2.5, quasi la totalità delle reti a cortina censite, nonostante la ridotta capacità di investigazione delle funi di sostegno superiori e degli elementi ad esse collegate, presentano una funzionalità gravemente compromessa (Figura 104). Fanno eccezione le reti TECCO presenti sul territorio e i sistemi ibridi, cioè l'accoppiamento di pannelli di fune con reti a doppia torsione a maglia esagonale.

Figura 104: Funzionalità alla mitigazione del rischio delle reti a cortina censite nel tratto di S.S. 34 dal km 16+300 al km 39+300.

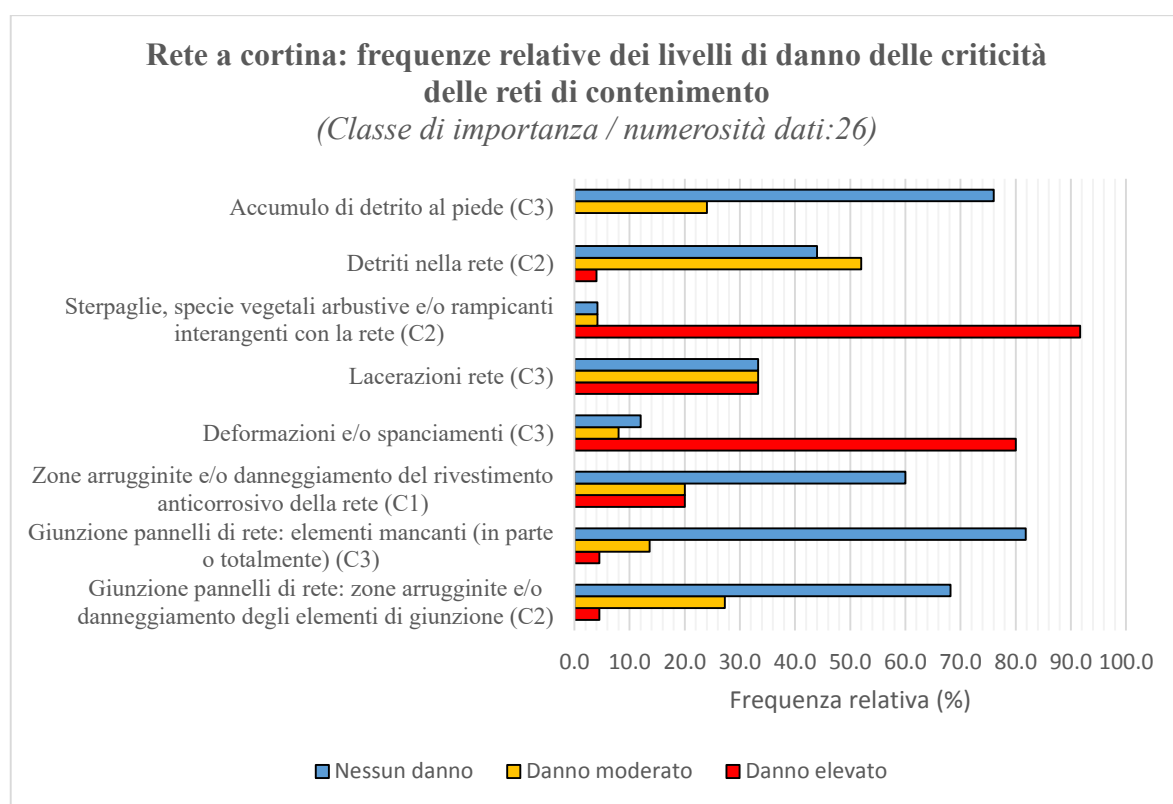
Con riferimento alla suddivisione in elementi principali effettuata all'interno del par. 5.3.1.2, le frequenze relative dei livelli di danno delle criticità riscontrabili nelle reti di contenimento sono riportate in Figura 105. Com'è possibile osservare da quest'ultima, più del 90% delle reti di contenimento si presenta fortemente interagente con la vegetazione circostante, compromettendo gravemente l'efficienza globale del sistema e contribuendo alla formazione di deformazioni e/o spancamenti della rete stessa. Infatti, l'80% delle degli elementi in analisi si presentano fortemente deformati e/o spanciati e solo il 34% lacerati in maniera più o meno importante. Si sottolinea, inoltre, la parziale compromissione dell'efficienza delle reti a causa della presenza di detriti al loro interno (52%). Tale aspetto è una chiara prova della mancanza di manutenzione ordinaria del sistema.

Figura 105: Frequenze relative dei livelli di danno delle criticità delle reti di contenimento delle reti a cortina censite.

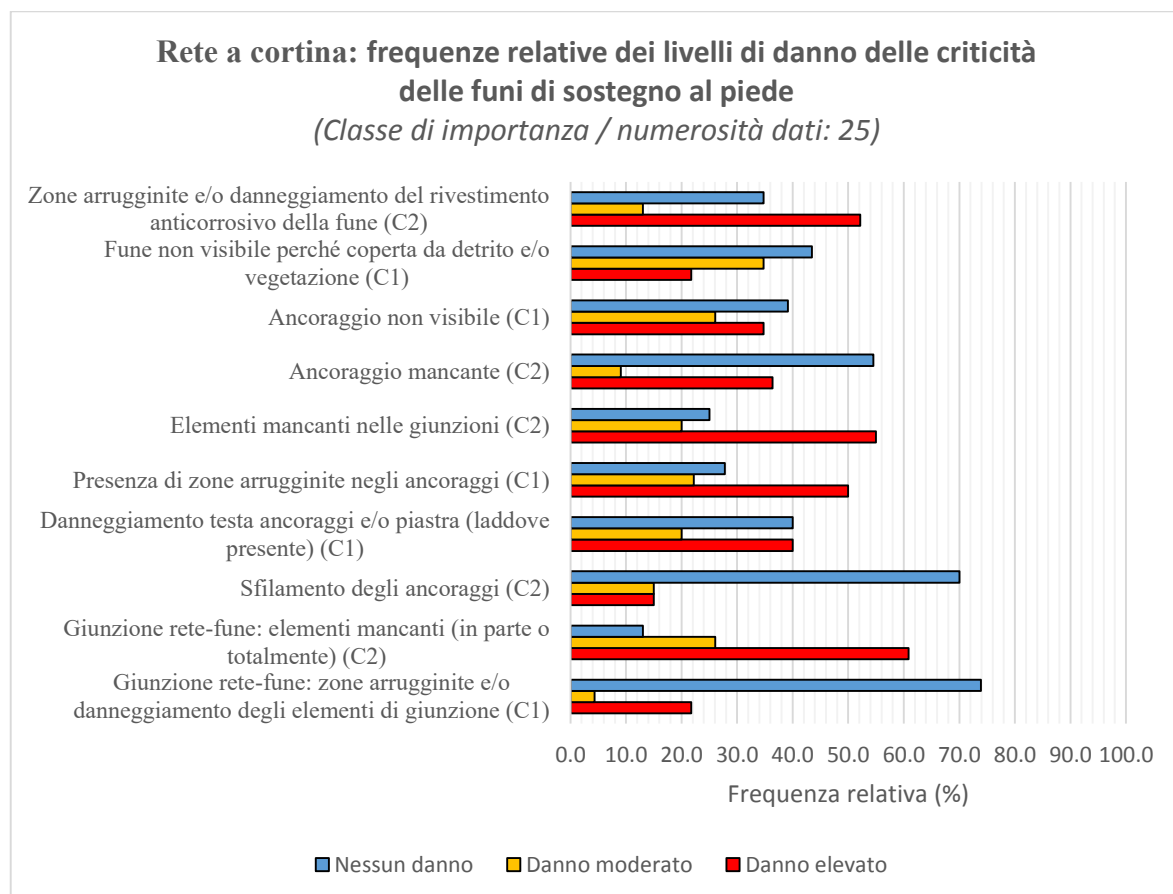
Le funi di sostegno al piede delle reti a cortina censite si presentano fortemente ammalorate. In maniera generale, tale elemento principale di una rete a cortina non presenta criticità tali da compromettere gravemente l'efficienza globale dell'opera (Figura 106). Circa la metà di esse (54%), non presenta morsettature in numero adeguato, ben distanziate e/o con una idonea coppia di serraggio (vedi par. 3.3.1.3). Tale aspetto può essere ricondotto ad un errore in fase di installazione dell'opera. In aggiunta, la maggior parte delle funi di sostegno al piede si presenta fortemente arrugginita e con un errato collegamento con la rete di contenimento (rete mal risvoltata al piede e/o assenza di elementi di collegamento). Tale aspetto, spesso sottovalutato, può comportare la creazione di vuoti al piede della rete.

Relativamente agli ancoraggi delle funi di sostegno al piede (presente in 23 delle 25 opere censite), il 50% di essi mostra zone arrugginite con un livello di danno elevato che, tuttavia, non contribuiscono alla compromissione dell'efficienza globale dell'opera. In generale, soltanto un grave sfilamento e/o la mancanza dell'ancoraggio comprometterebbe parzialmente la funzionalità dell'opera. Tali problematiche sono state riscontrate, rispettivamente, nel 14% e nel 36% delle reti a cortina oggetto di studio.

Figura 106: Frequenze relative dei livelli di danno delle criticità delle funi di sostegno al piede delle reti a cortina censite.

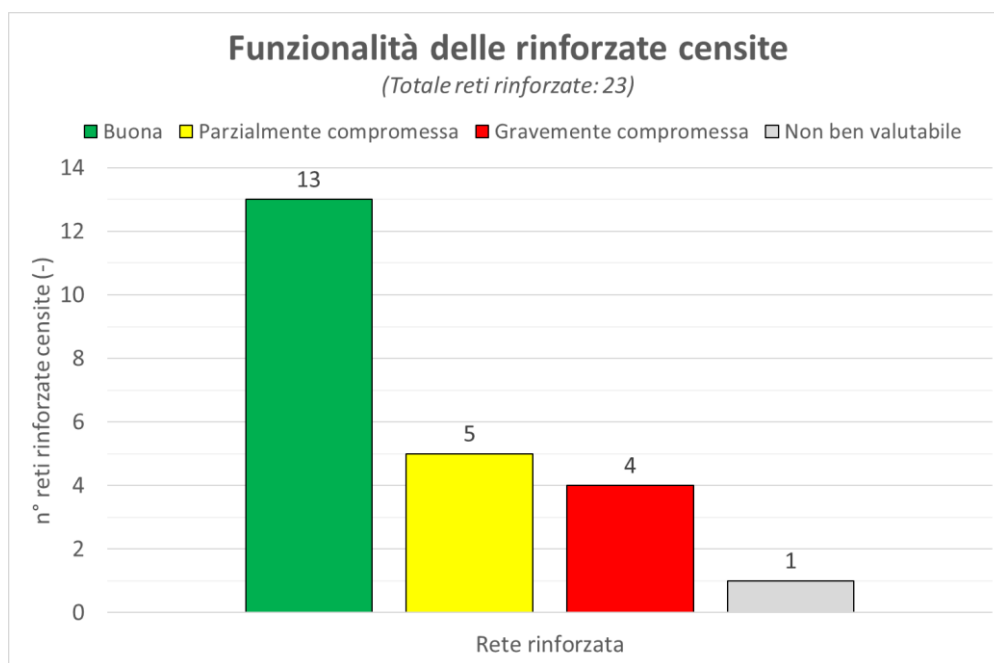
Con riferimento a quanto introdotto nel par. 6.2.5, a differenza delle reti a cortina, la maggior parte delle reti rinforzate censite presenta, nonostante la ridotta capacità di investigazione delle funi di sostegno superiori e degli elementi ad esse collegate, un'ideale funzionalità alla mitigazione del rischio dovuto da fenomeni di caduta massi (Figura 107).

Figura 107: Funzionalità alla mitigazione del rischio delle rinforzate censite nel tratto di S.S. 34 dal km 16+300 al km 39+300.

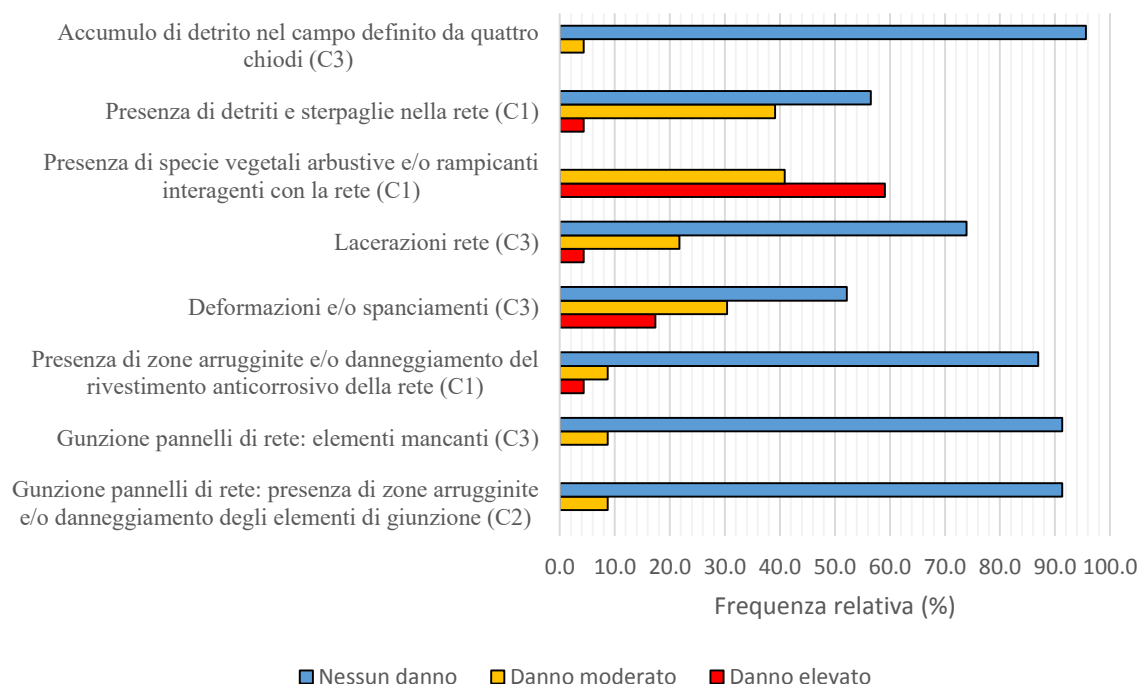
Con riferimento alla suddivisione in elementi principali effettuata all'interno del par. 5.3.1.2, le frequenze relative dei livelli di danno delle criticità riscontrabili nelle reti di contenimento dei rafforzamenti corticali censiti sono riportati in Figura 108. In maniera generale, circa il 60% delle reti di contenimento delle reti rinforzate presenta specie vegetali arbustive e/o rampicanti che interagiscono con la rete. Le restanti problematiche non presentano perlopiù danni moderati, come la presenza di detriti all'interno della rete (ca. 40%). Più rilevanti, invece, risultano essere i danni seppur moderati relativi alla lacerazione (ca. 22%) e/o deformazione/spancamenti (30%) della rete.

Figura 108: Frequenze relative dei livelli di danno delle criticità delle reti di contenimento delle reti rinforzate censite.

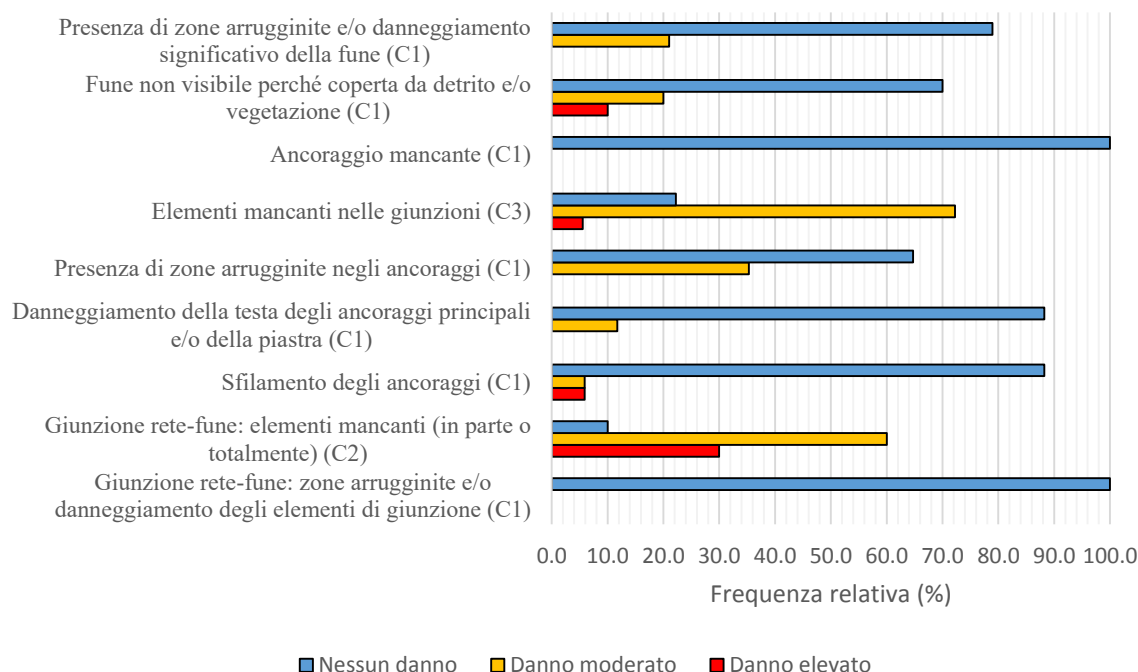
Per quanto concerne le funi di sostegno al piede delle opere in analisi (presente in 22 delle 23 opere censite), esse presentano principalmente danni moderati (Figura 109). Soltanto il 30% delle opere rilevate presentano un danno elevato relativo al non corretto collegamento tra la rete e la fune di sostegno al piede (rete mal risvoltata al piede e assenza di elementi di collegamento). Tra le criticità più rilevanti, si sottolinea che più del 70% delle funi al piede non presenta morsettature in numero adeguato, ben distanziate e/o con una idonea coppia di serraggio (vedi par. 3.3.1.3).

Figura 109: Frequenze relative dei livelli di danno delle criticità delle funi di sostegno al piede delle reti rinforzate censite.

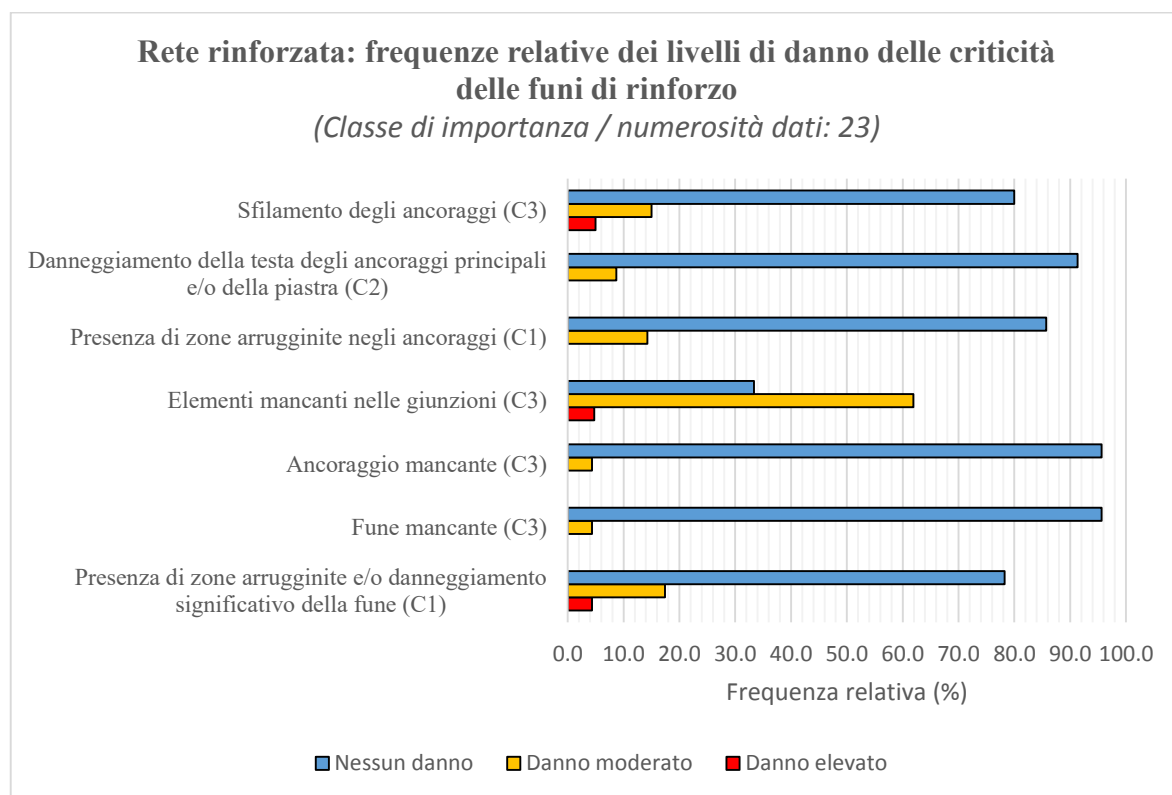
Le medesime osservazioni effettuate in merito agli elementi di giunzione delle funi di sostegno al piede delle reti rinforzate possono essere concluse per quanto riguarda le funi di rinforzo, dove più del 60% delle opere presenta un danno moderato per tale criticità.

Figura 110: Frequenze relative dei livelli di danno delle criticità delle funi di rinforzo delle reti rinforzate censite.

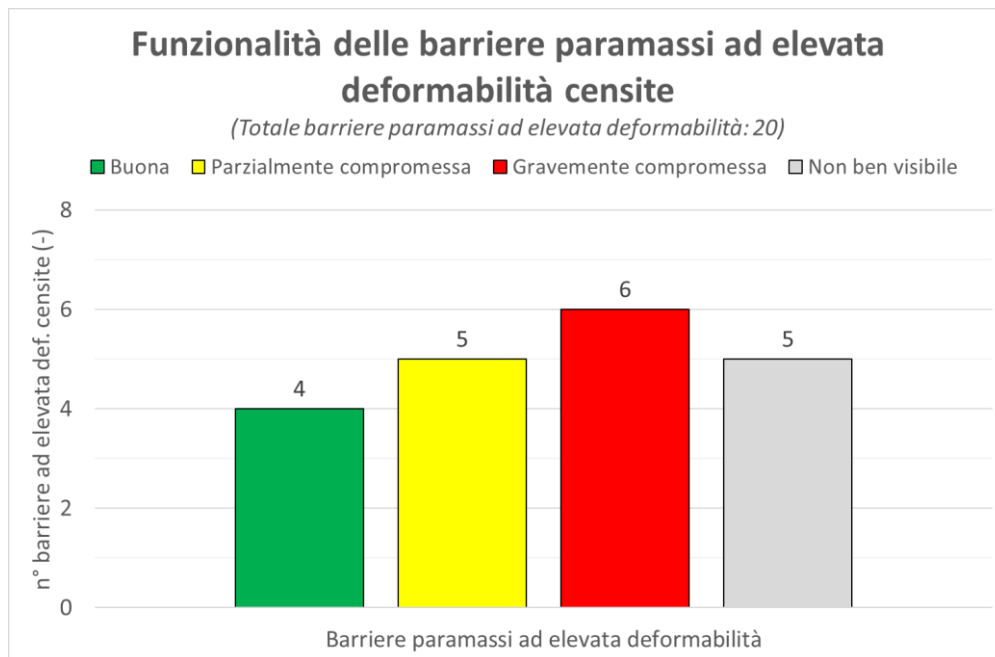
Con riferimento a quanto introdotto nel par. 6.2.5, la funzionalità delle barriere paramassi ad elevata deformabilità censite lungo la S.S. 34 risulta essere eterogenea. La parziale capacità di investigazione delle funi di controvento di monte e delle funi di sostegno inferiori ha comportato delle difficoltà nella verifica di tutte le problematiche relative a tali componenti. In maniera generale, per circa il 25% delle barriere individuate non è stato concluso un giudizio in merito allo stato di conservazione e funzionalità dell'opera. Le restanti barriere censite, invece, si presentano sia gravemente che parzialmente compromesse e solo la minoranza presenta una buona funzionalità nei confronti dei fenomeni di mitigazione del rischio (Figura 111).

Figura 111: Funzionalità alla mitigazione del rischio delle barriere paramassi ad elevata deformabilità censite nel tratto di S.S. 34 dal km 16+300 al km 39+300.

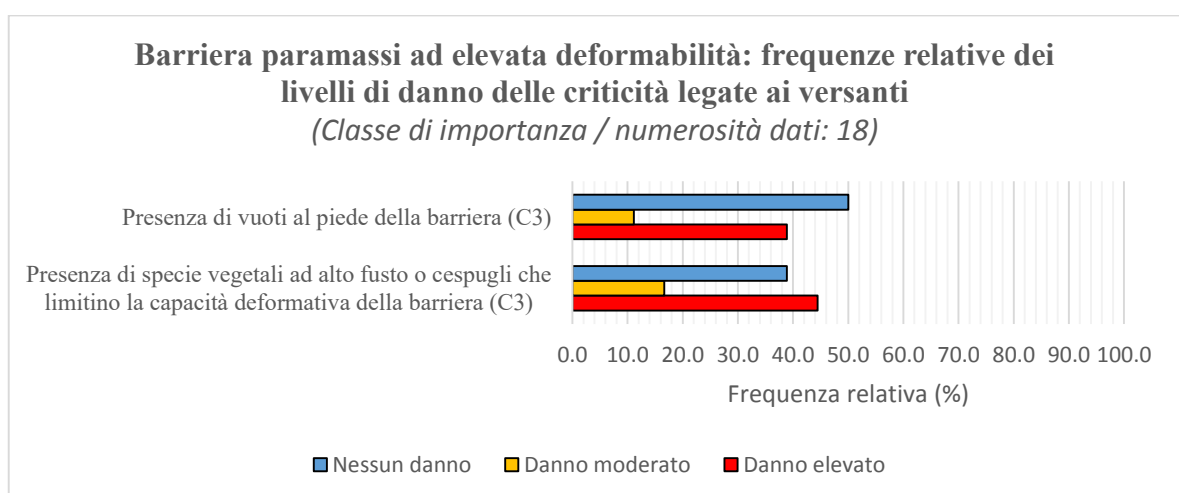
Relativamente alle criticità del versante che influiscono sullo stato di conservazione e funzionalità dell'opera, queste constano di presenza di vuoti al piede della barriera e specie vegetali ad alto fusto interagenti con la rete. Per quanto riguarda la prima, circa il 40% delle barriere presenta varchi al piede che possono essere dovuti sia ad una errata installazione della barriera sia ad un evento franoso che ha interessato soltanto il versante a valle dell'opera. La seconda, invece, interessa circa il 45% delle opere rilevate e può comportare una riduzione della capacità energetica di assorbimento del sistema. Entrambe le problematiche relative al versante influiscono gravemente sulla funzionalità dell'opera.

Figura 112: Frequenze relative dei livelli di danno delle criticità legati ai versanti delle barriere paramassi ad elevata deformabilità.

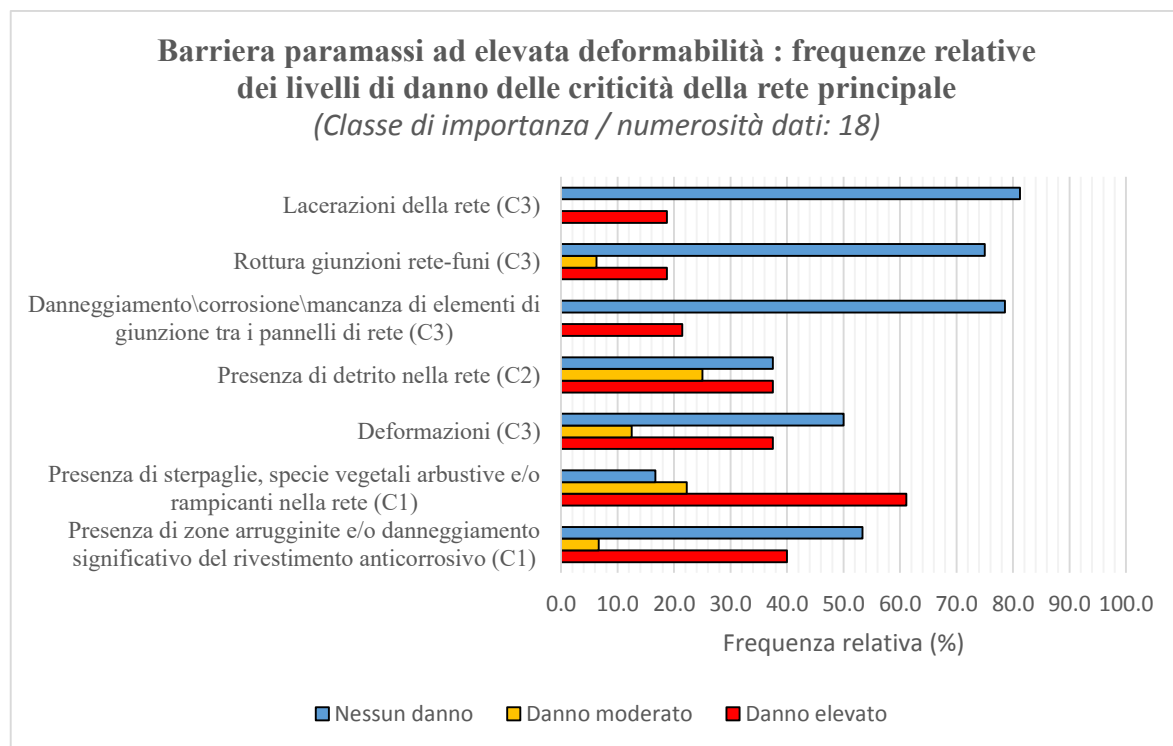
Con riferimento alla suddivisione in elementi principali effettuata all'interno del par. 5.3.1.1, in Figura 113 vengono riportate le frequenze relative dei livelli di danno delle problematiche delle reti principali. Le criticità che maggiormente influiscono sull'efficienza dell'elemento principale e, dunque, sull'efficacia dell'opera, sono la presenza di eventuali lacerazioni, la rottura delle giunzioni di collegamento tra la rete e le funi, il danneggiamento/corrosione/mancanza di elementi di giunzione tra i pannelli di rete e l'eventuale presenza di deformazioni. Relativamente alle lacerazioni, soltanto il 18% delle barriere censite presenta gravi danni in tal senso. Più diffuse, invece, sono le deformazioni (circa 38%). Entrambe le problematiche possono essere ricondotte ad impatti (con vegetazione e/o blocchi) con successiva assenza di manutenzione delle opere. Dello stesso ordine di grandezza delle lacerazioni della rete risulta essere la diffusione di danneggiamenti/corrosione/ mancanza di elementi di giunzione tra pannelli di rete e la rottura delle giunzioni tra rete e funi. Meno importante ai fini della funzionalità dell'opera ma non trascurabile è la presenza di detriti. Infatti, la presenza di deformazioni della rete è perlopiù dovuta a presenza di detrito della rete (48%) ma è opportuno evidenziare che anche la vegetazione a medio/alto fusto è in grado di interagire e deformare le maglie delle reti principali. La presenza di detriti è uno degli effetti di un'assenza di manutenzione del sistema.

Figura 113: Frequenze relative dei livelli di danno delle criticità delle reti principali delle barriere paramassi ad elevata deformabilità.
