POLITECNICO DI TORINO

Tesi di Laurea Magistrale

Studio delle problematiche di caduta massi su una strada ad alta percorrenza e della durabilità delle opere di protezione

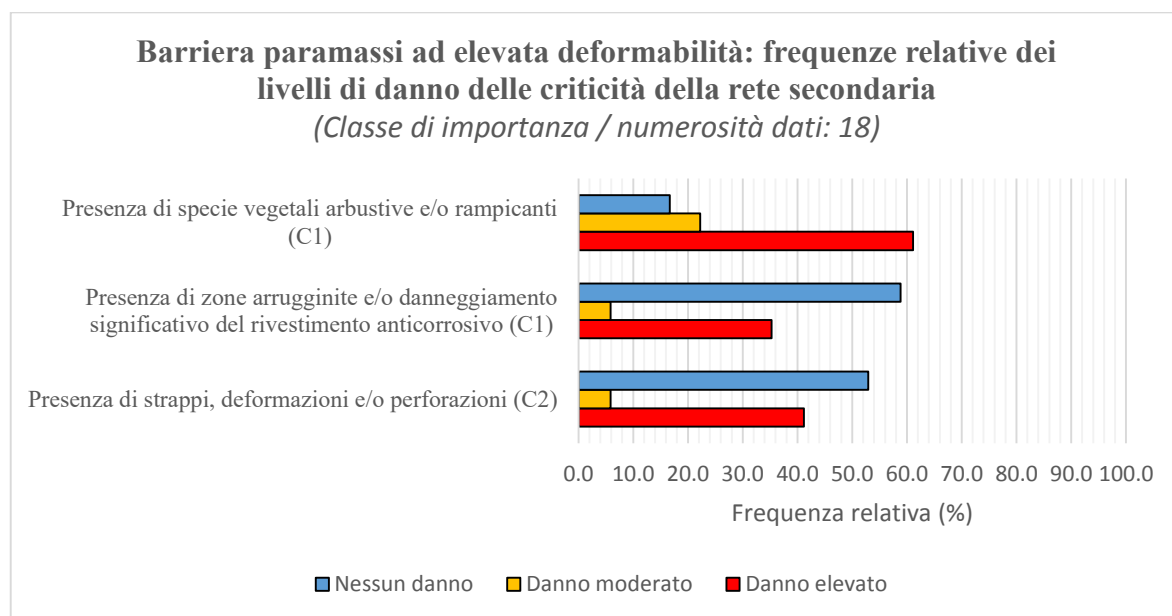
La rete secondaria una barriera paramassi ad elevata deformabilità è in grado di influire provocando una perdita parziale della funzionalità dell'opera laddove l'efficienza dell'elemento in analisi risulti altamente danneggiata dalla presenza di strappi, deformazioni e/o perforazioni. Nel caso in analisi, poco più del 40% delle barriere presentano tale criticità. In aggiunta, le reti secondaria censite risultano altamente interagenti con specie vegetali e/o arbustive (circa 60%). Circa il 35% di essere, invece, si mostra fortemente arrugginita o con danneggiamento del rivestimento anticorrosivo.

Figura 114: Frequenze relative dei livelli di danno delle criticità delle reti secondarie ad elevata deformabilità.

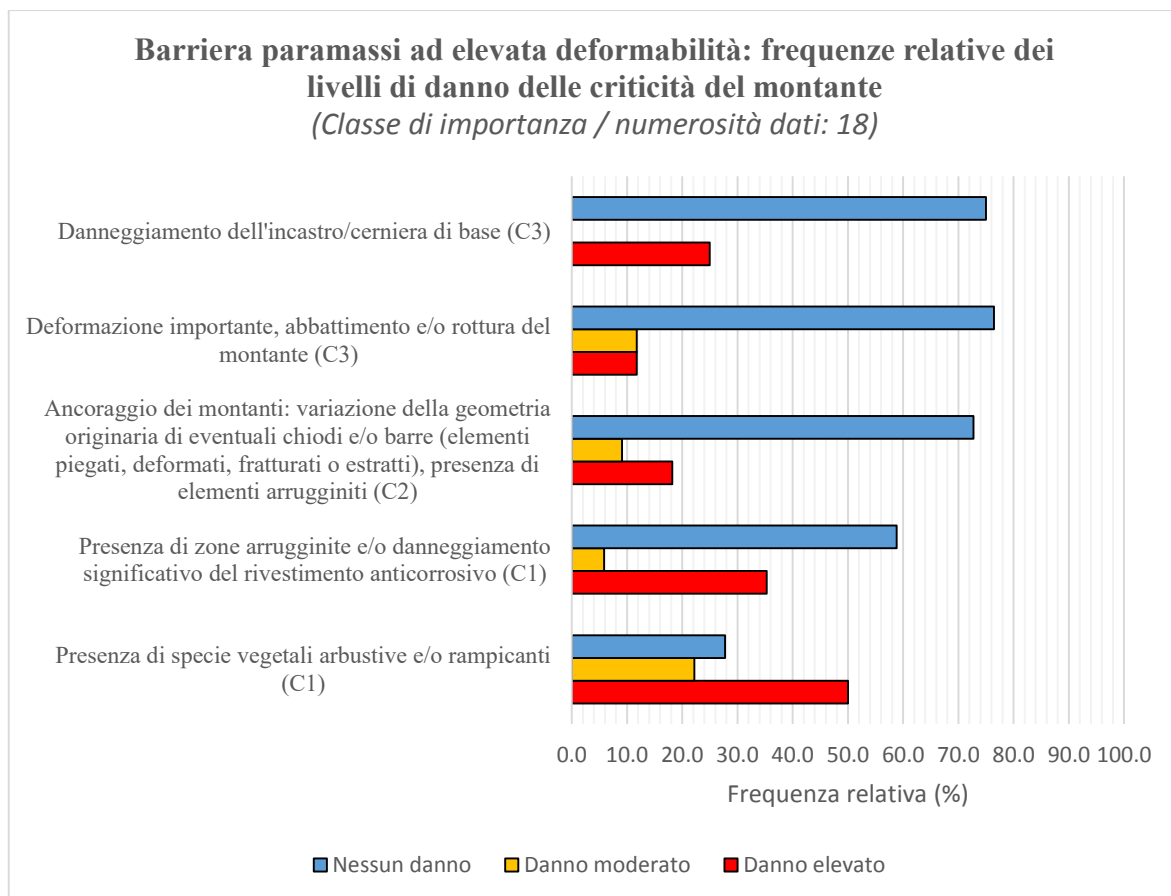
Le problematiche relative ai montanti non sono state verificare in tutte le opere individuate a causa della limitata capacità di investigazione di alcune parti del componente. Ciononostante, le criticità non verificate non avrebbero comportato, per la barriera in questione, una variazione dell'efficienza dei montanti e, dunque, di efficacia dell'opera. Una delle criticità più rilevanti che è stata verificata soltanto in 8 casi è quella relativa al danneggiamento dell'incastro/cerniera di base del montante (Figura 115). Nonostante la maggior parte delle opere non presentasse tale problematica, il 25% di esse hanno riportato gravi danneggiamenti. Tra i livelli di danno più elevati si ritrovano quelli relativi alla presenza di zone arrugginite o rimozione del rivestimento anticorrosivo del montante (circa 35%) e la presenza di specie vegetali interagenti con esso (60%). Al fine della funzionalità finale dell'opera, tali problematiche possono essere trascurate. Infatti, il montante non ha alcuna funzione strutturale e presenta degli spessori che permettono di trascurare l'effetto del fenomeno corrosivo. Infine, per quanto riguarda gli ancoraggi, circa il 20% mostra elementi piegati, deformati, estratti o fratturati e presenza di zone arrugginite.

Figura 115: Frequenze relative dei livelli di danno delle criticità dei montanti delle barriere ad elevata deformabilità.

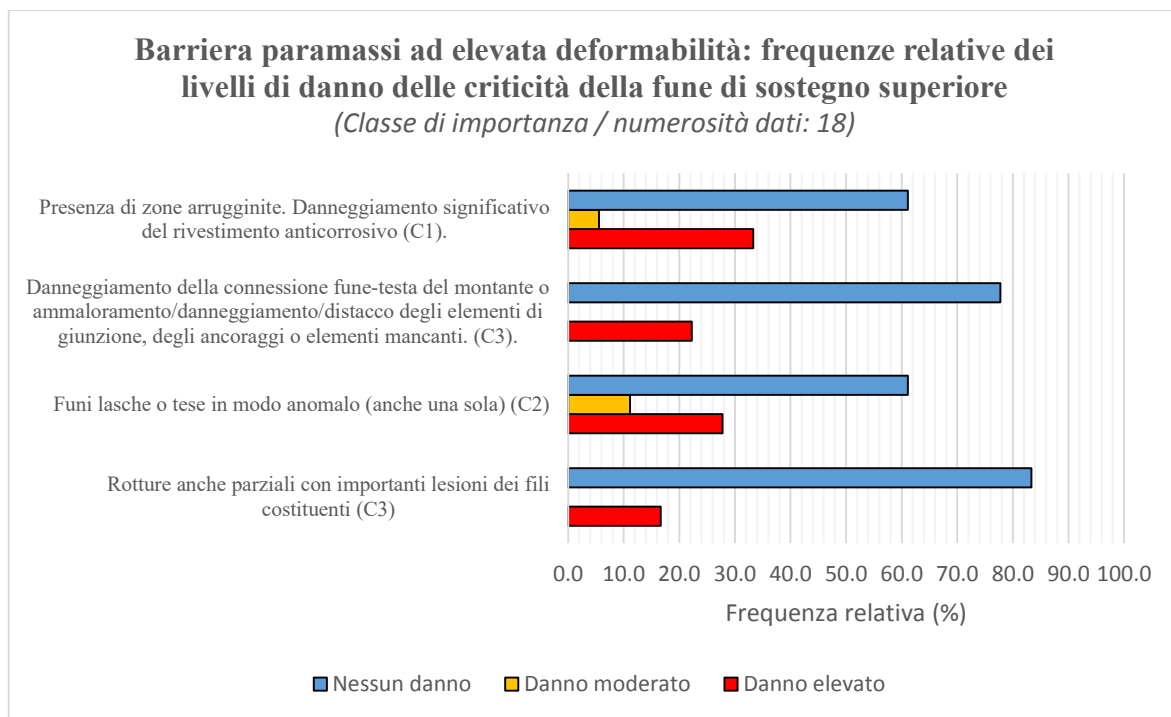
Le osservazioni relative alle funi di sostegno superiori, riportate in Figura 116, possono essere estese anche alle funi di sostegno al piede delle barriere censite. Si specifica, inoltre, che il grafico non riporta i casi di 4 barriere che presentano dissipatori di energia lungo le funi superiori poiché risultavano in buono stato di conservazione. In maniera generale, circa il 24% delle funi superiori presenta un distacco o un'assenza degli elementi di giunzione tale da influire gravemente sulla funzionalità dell'opera. Tali criticità possono essere dovute ad una installazione errata o a fenomeni di impatto, così come la presenza di funi lasche o tese in modo anomalo (nel caso in analisi, danno elevato per circa il 30% delle funi).

Figura 116: Frequenze relative dei livelli di danno delle criticità delle funi di sostegno superiori delle barriere ad elevata deformabilità.

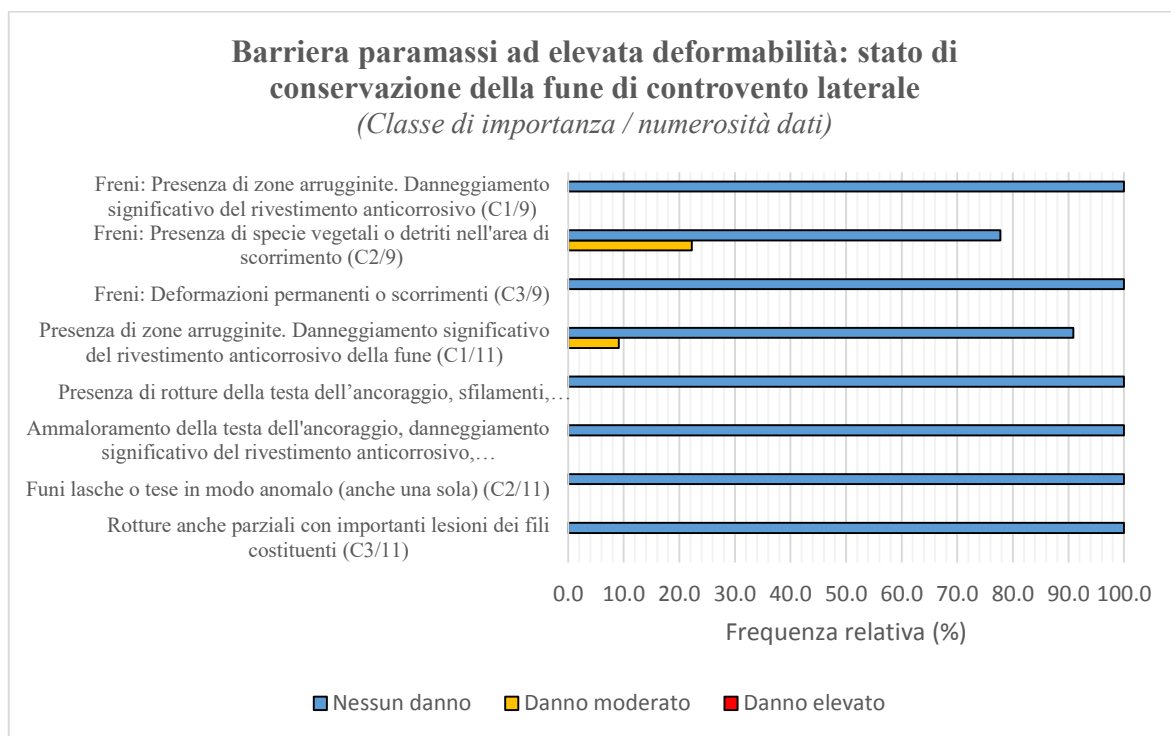
Le funi di controvento laterale, infine, non risultano presenti in tutte le tipologie di opere paramassi censite. In totale, infatti, soltanto 11 opere mostrano tali funi e, tra esse, soltanto 2 non sono caratterizzate dalla presenza di dissipatori di energia. Fatta eccezione per la presenza moderata di specie vegetali e/o detriti nell'area di scorrimento dei freni, le funi di controvento laterale indagate non presentano un danneggiamento rilevante (Figura 117).

Figura 117: Frequenze relative dei livelli di danno delle criticità delle funi di controvento laterale delle barriere ad elevata deformabilità.

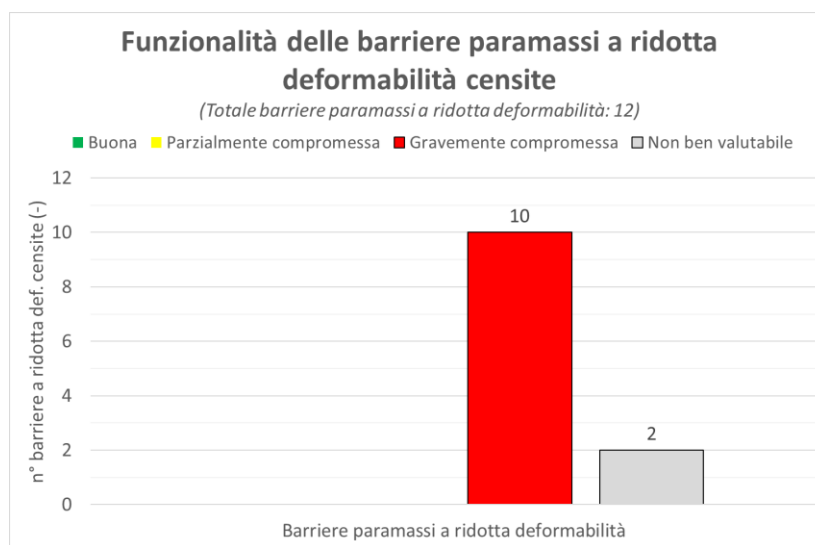
Con riferimento a quanto introdotto nel paragrafo 6.2.5, le barriere paramassi a ridotta deformabilità lungo il tratto di S.S. 34 oggetto di studio si presentano in numero inferiore rispetto alle barriere elastoplastiche. Tutte le opere censite, salvo 2 che risultano non pienamente indagabili, presentano una funzionalità nei confronti della mitigazione del rischio gravemente compromessa (Figura 118).

Figura 118: Funzionalità alla mitigazione del rischio delle barriere paramassi a ridotta deformabilità nel tratto di S.S. 34 dal km 16+300 al km 39+300.

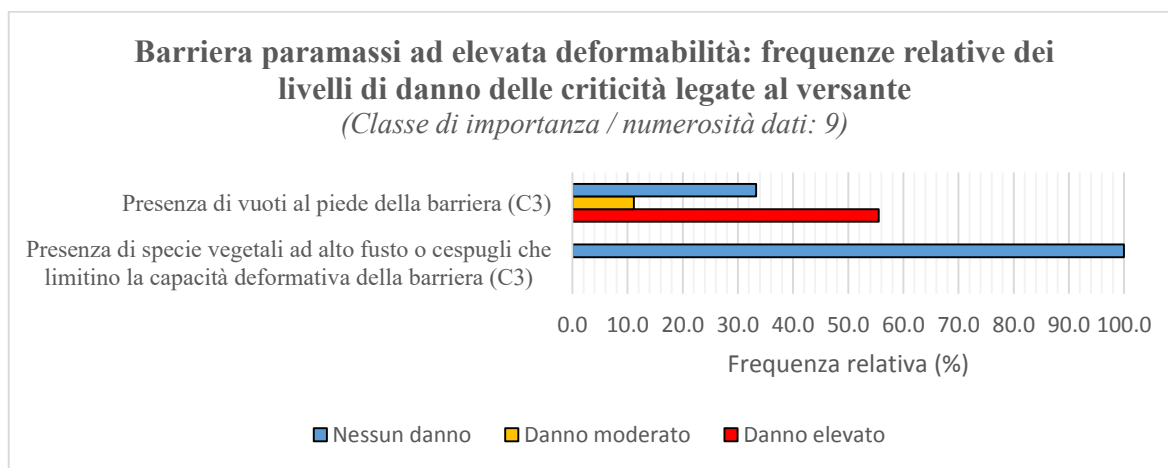
Nonostante nessuna specie vegetale interagisca in maniera rilevante con tali barriere, più del 60% di queste ultime presentano importanti vuoti al piede (Figura 119).

Figura 119: Frequenze relative dei livelli di danno delle criticità legati ai versanti delle barriere paramassi a ridotta deformabilità.

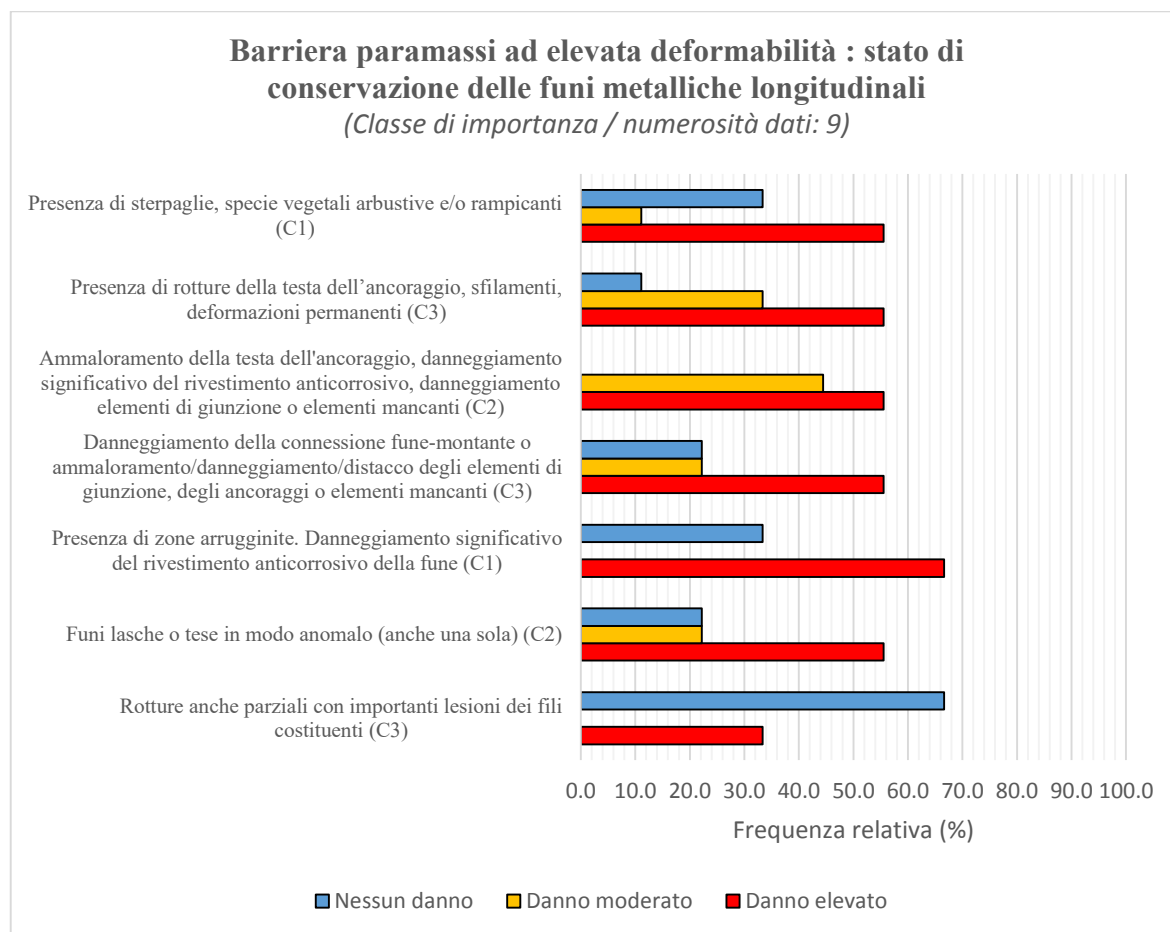
Le funi metalliche longitudinali, che costituiscono la struttura di intercettazione in unione con la rete secondaria, si presentano fortemente ammalorate (Figura 120). Circa il 60% di esse mostra gravi danneggiamenti della connessione fune-montante o elementi mancanti di giunzione, ammaloramenti della testa dell'ancoraggio, forte interazione con la vegetazione circostante e la presenza di funi lasche o tese in modo anomalo. In aggiunta, quasi il 70% presenta zone arrugginite.

Figura 120: Frequenze relative dei livelli di danno delle criticità delle funi metalliche longitudinali delle barriere paramassi a ridotta deformabilità.

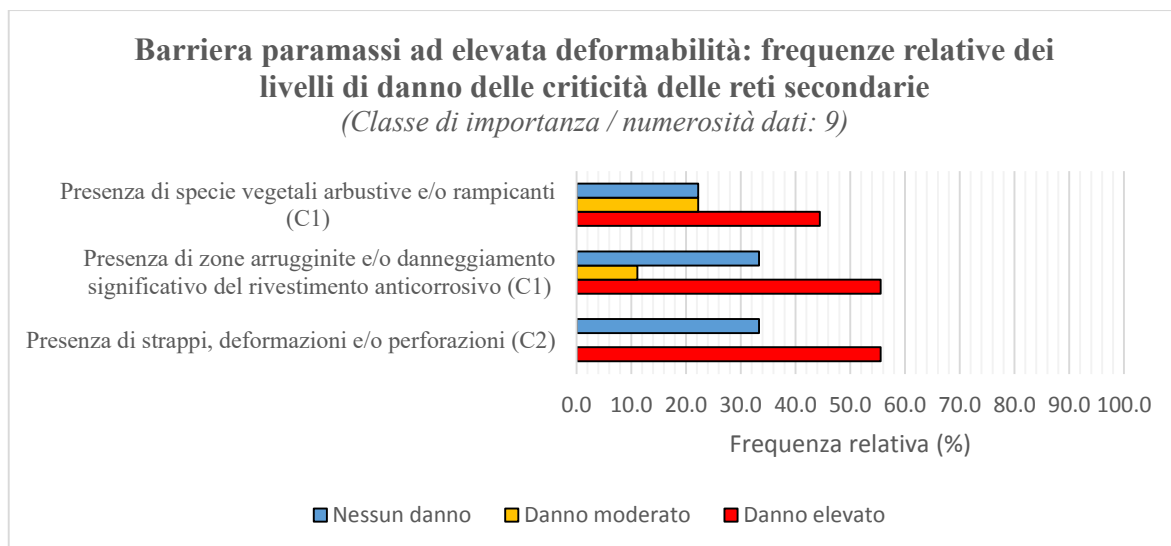
Analogamente a quanto già introdotto per le reti secondarie delle barriere paramassi ad elevata deformabilità, nel caso delle barriere a ridotta deformabilità rilevate, all'incirca il 56% delle reti presenta perforazioni e/o deformazioni e soltanto il 44% interagisce in maniera importante con la vegetazione circostante.

Figura 121: Frequenze relative dei livelli di danno delle criticità delle reti secondarie delle barriere paramassi a ridotta deformabilità.

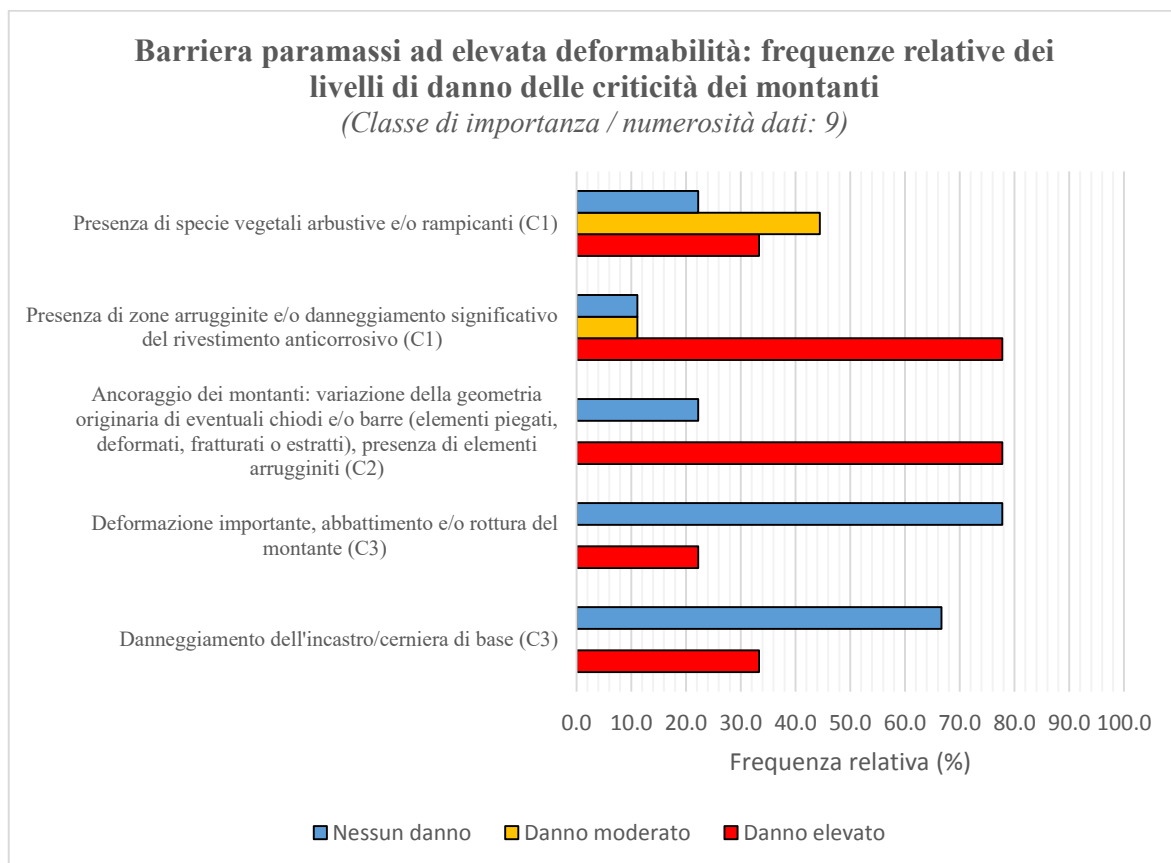
La struttura di supporto della maggior parte delle barriere a ridotta deformabilità, nello specifico circa il 78%, si presenta fortemente arrugginita e con danni agli ancoraggi dei montanti (Figura 122). Tuttavia, ciò che compromette gravemente la funzionalità dell'opera risultano essere danni importanti al montante (e.g. deformazione, abbattimento, etc.) o danneggiamenti al vincolo di base (cerniera o incastro). Nel caso in analisi, mediamente circa il 30% dei montanti presenta tali criticità.

Figura 122: Frequenze relative dei livelli di danno delle criticità dei montanti delle barriere paramassi a ridotta deformabilità.

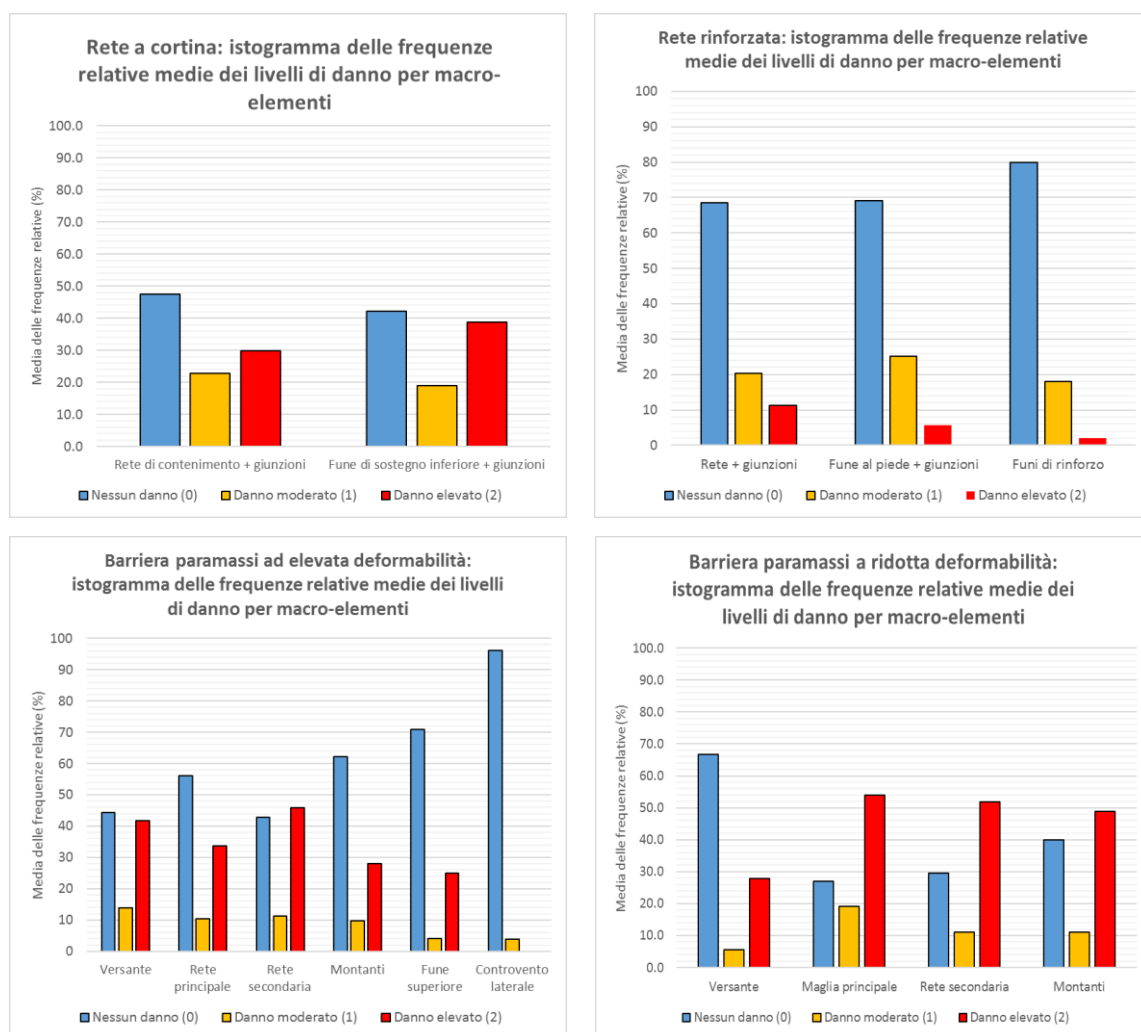
Dai risultati di dettaglio riportati all'interno dei parr. 6.2.5.1, 6.2.5.3, 6.2.5.3 e 6.2.5.4 si nota come le opere censite presentino una frequenza relativa dei livelli di danno dei singoli elementi principali differenti le une dalle altre. Con riferimento alla Figura 123, si può osservare la distribuzione media dei valori dei livelli di danno attribuiti ai macro-elementi che sono risultati indagabili dai sopralluoghi in campo, indipendentemente dalle classi di importanza delle singole problematiche. In generale, si evidenzia che le funi di sostegno inferiore ed i relativi elementi di giunzione con la rete di contenimento presentano una frequenza relativa media di grave danneggiamento pari circa al 40%, a differenza della corrispettiva macro-categoria nelle reti rinforzate, che risulta essere inferiore al 10%. Analoghe considerazioni possono essere effettuate per le frequenze relative medie della rete di contenimento ed i corrispettivi elementi di giunzione tra pannelli di rete delle due tipologie di opere in aderenza citate. In tal caso, le reti a cortina presentano una frequenza relativa media dei gravi danneggiamenti pari a circa il 30%, mentre i rafforzamenti corticali soltanto del 10%.

Figura 123: Istogrammi delle frequenze relative medie dei livelli di danno per macro-elementi.

Relativamente alle barriere paramassi, le problematiche dei versanti alle quali è stato attribuito un livello di danno pari a 2 presentano una frequenza relativa media superiore nel caso delle barriere ad alta deformabilità (più del 40%) rispetto a quelle a ridotta deformabilità (circa il 30%). La struttura di contenimento in entrambi le tipologie di opere è risultata, in media, maggiormente danneggiata nel caso delle barriere a ridotta deformabilità, così come la struttura di supporto.

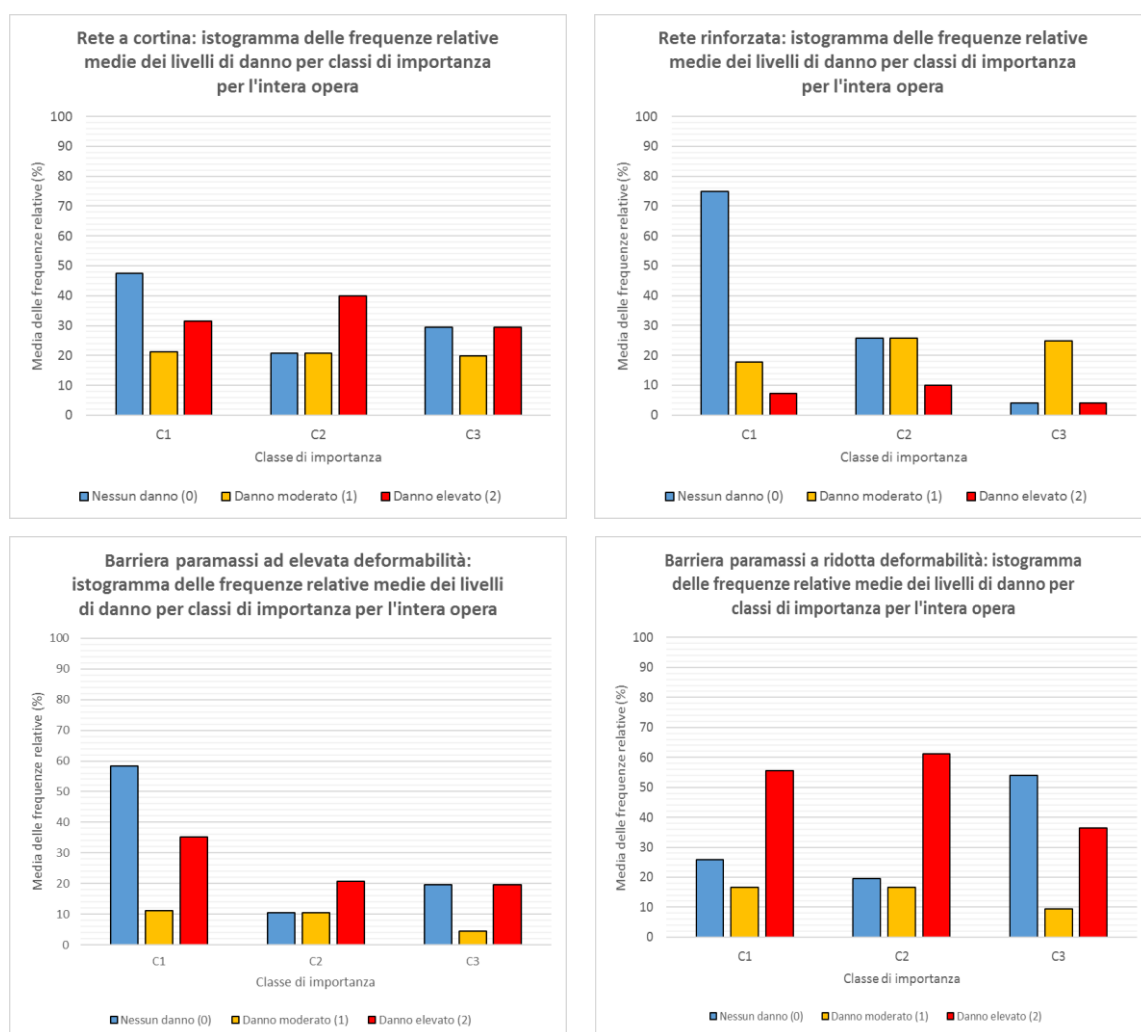
Figura 124: Istogrammi delle frequenze relative medie suddivise per classi di importanza per l'intera opera considerata.

In Figura 124 si riportano gli istogrammi delle frequenze relative medie dei livelli di danno suddivise per classi di importanza delle singole problematiche con riferimento all'intera considerata. In tale maniera è possibile osservare le frequenze relative medie di danno corrispondenti alle classi che, in maniera differente, influiscono sulla funzionalità del sistema. Relativamente alle reti a cortina, in media le opere presentano circa il 30% di problematiche che compromettono gravemente la funzionalità, a differenza delle reti rinforzate che presenta soltanto il 5%. Le barriere paramassi ad alta deformabilità, invece, mostrano una frequenza relativa media che influisce drasticamente sulla funzionalità dell'opera nettamente inferiore rispetto a quelle a ridotta deformabilità.

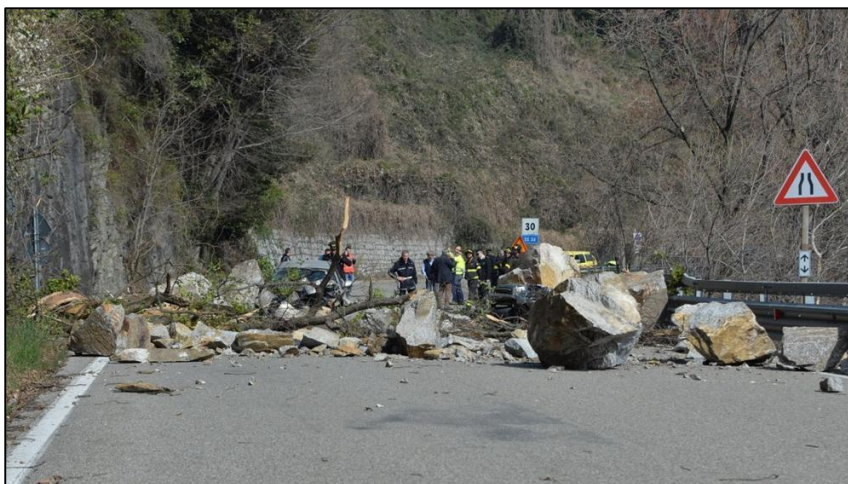
Evento franoso del 18 marzo 2017 (Fonte foto: La Stampa).

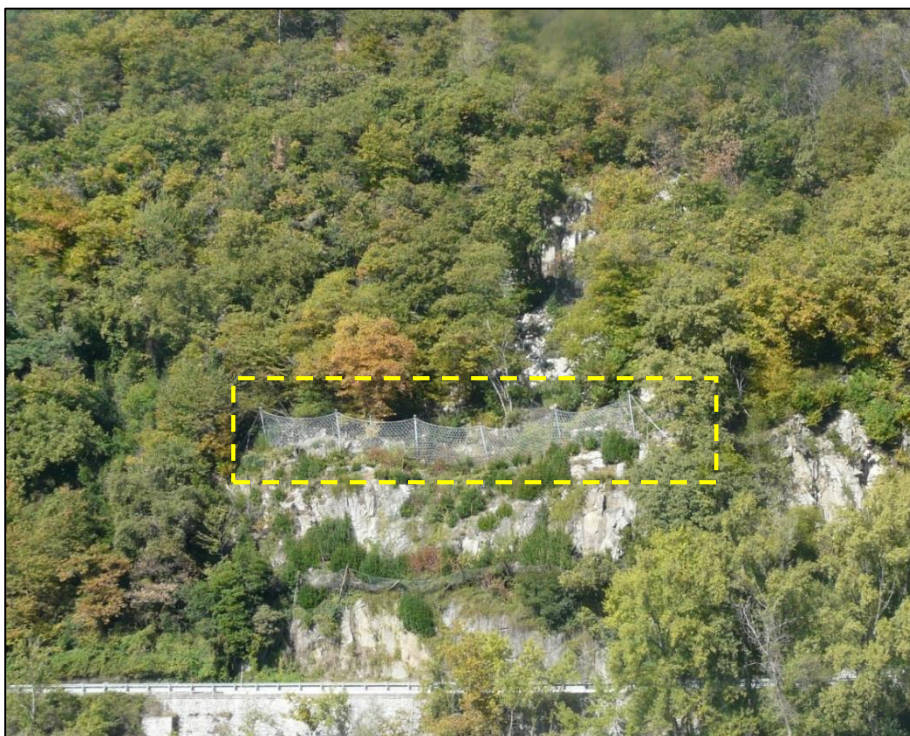
(A)

(A): Panoramica d'insieme dell'opera collocata a protezione della parete in roccia a monte precedente al crollo avvenuto il 6 novembre 2018.

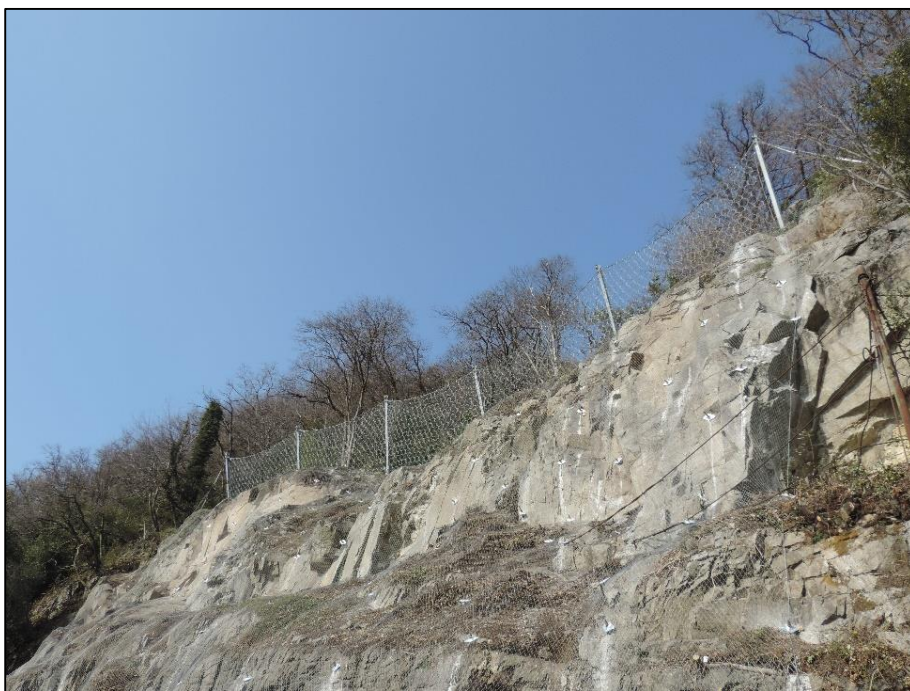
(B)

(B): Inquadratura d'insieme dell'opera successivamente al crollo del novembre 2018 ed alla posa in opera della Rete TECCO (vedasi scheda RaC_CAN16) a valle.

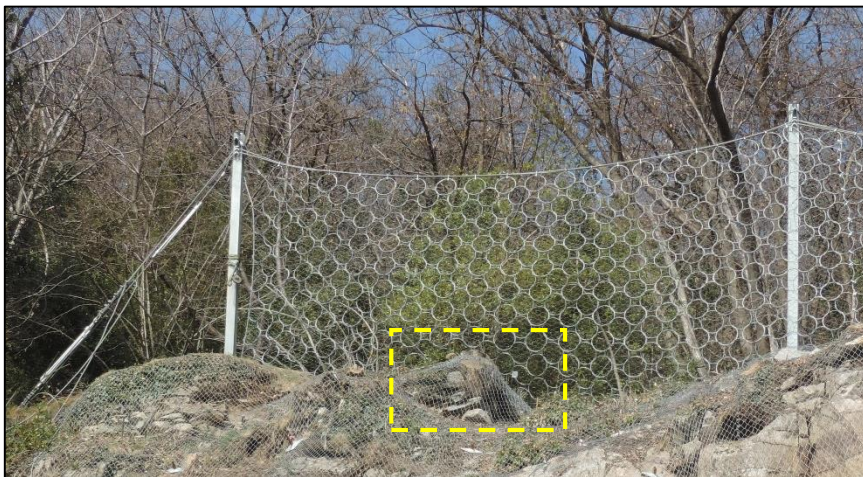
2) *Dettaglio campata:*

Dettaglio di una campata della barriera in esame dove è possibile osservare la base di un tronco a valle che potrebbe limitare lievemente la capacità deformativa dell'opera a seguito di un evento di crollo. In aggiunta, si evidenzia la presenza di freni a deformazione di materiale sia nella fune di sostegno superiore che nella fune di controvento laterale.

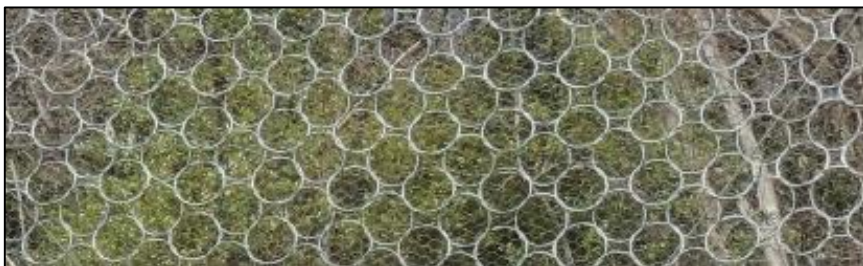
3) *Rete principale e secondaria*

Dettaglio della rete primaria ad anelli metallici e della rete secondaria a doppia torsione.

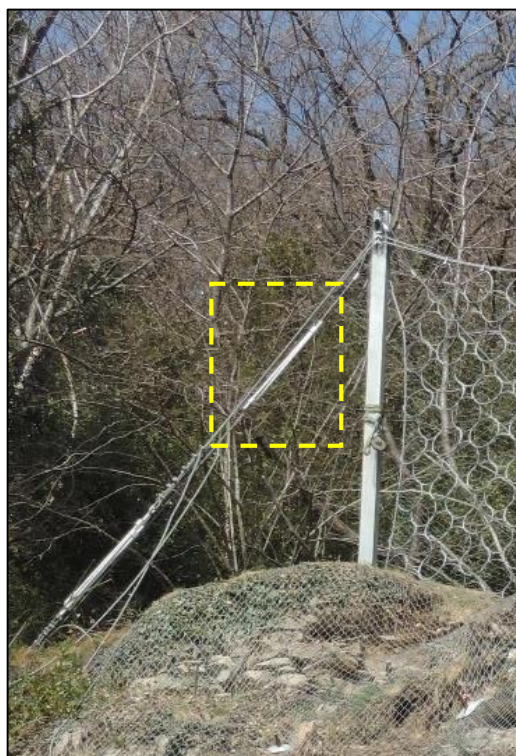
4) *Fune di controvento laterale sinistro:*

Dettaglio della fune di controvento laterale sinistro in cui si osserva il dissipatore d'energia a deformazione di materiale.

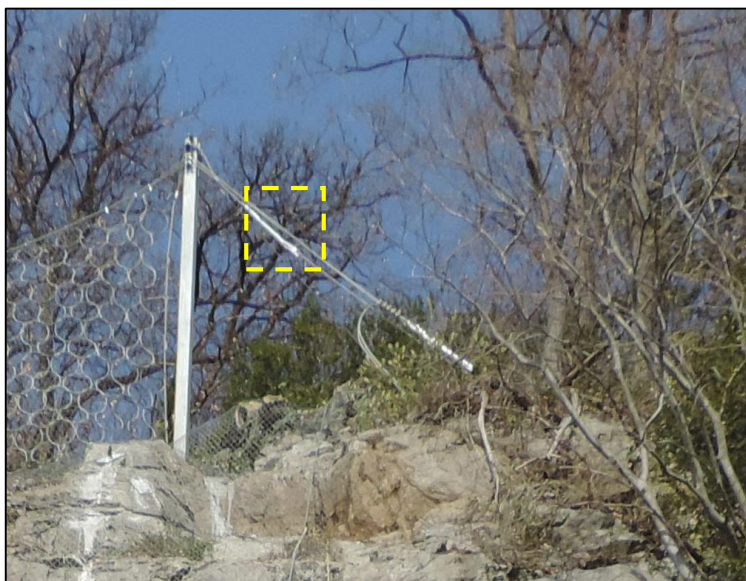
5) *Fune di controvento laterale destro:*

Dettaglio della fune di controvento laterale destro in cui si osserva il dissipatore d'energia a deformazione di materiale.

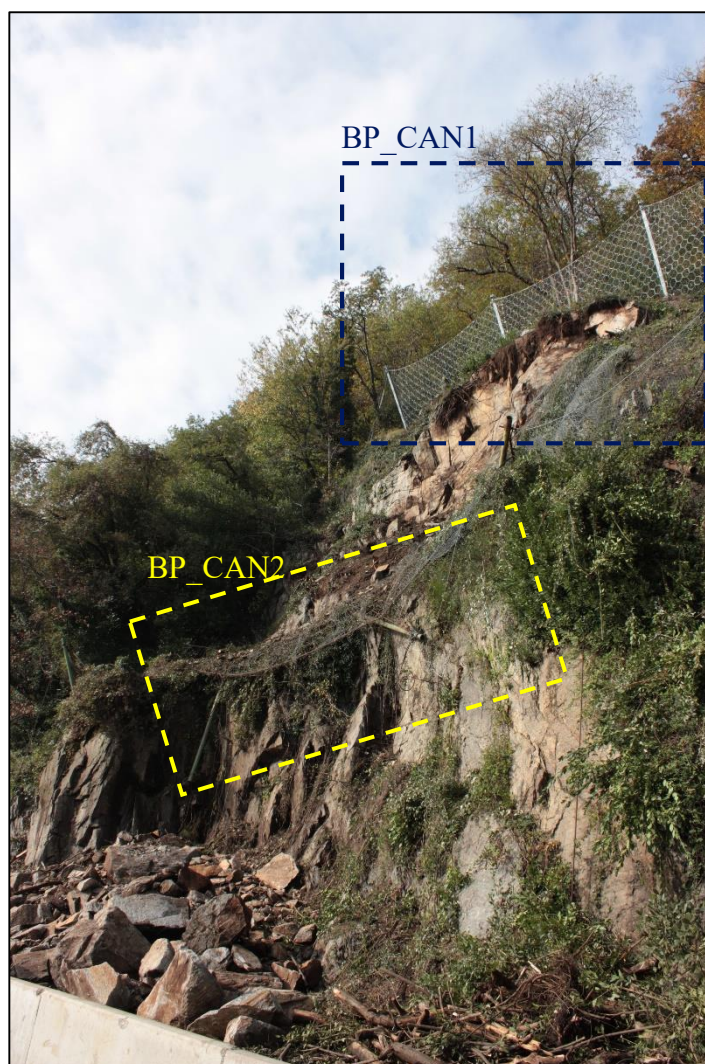
6) *Fenomeno franoso di crollo in roccia del 6 novembre 2018:*

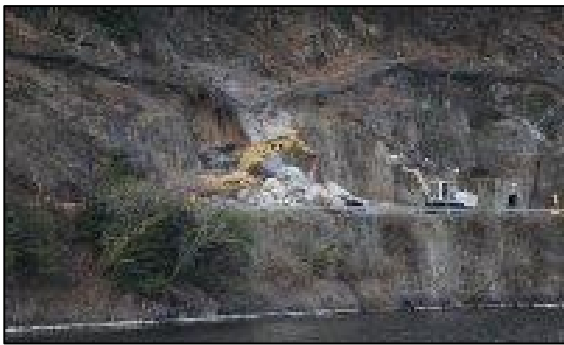
<p><i>Fenomeni di crollo del 14 gennaio 2015, in prossimità del km 35+750 (Fonte: Verbania Notizie).</i></p>

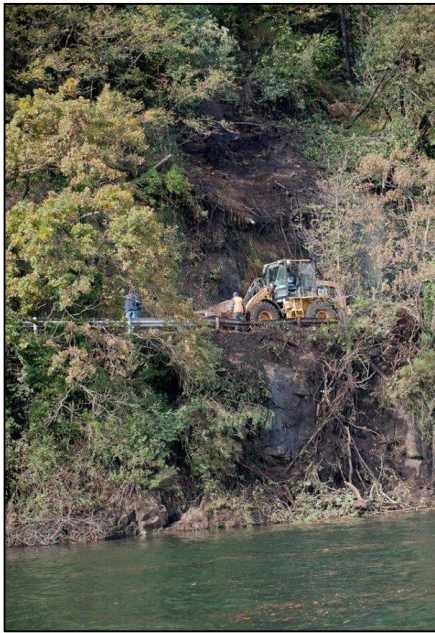
<p><i>Smottamento del 14 ottobre 2015, in prossimità del km 35+820 (Fonte: Verbania Notizie).</i></p>

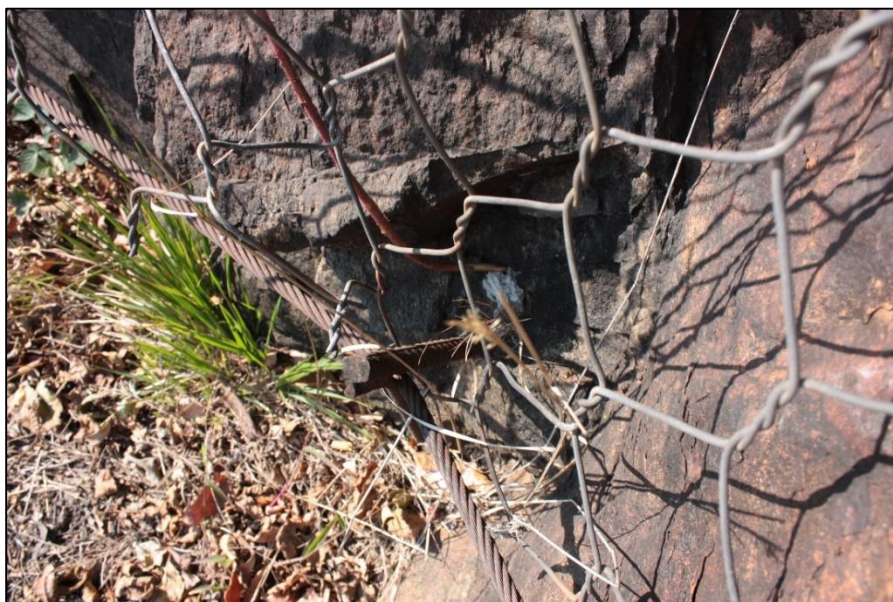
2) Foto della fune di sostegno al piede con ancoraggi:

Ancoraggio con barra armata non ripiegata (non idonea).

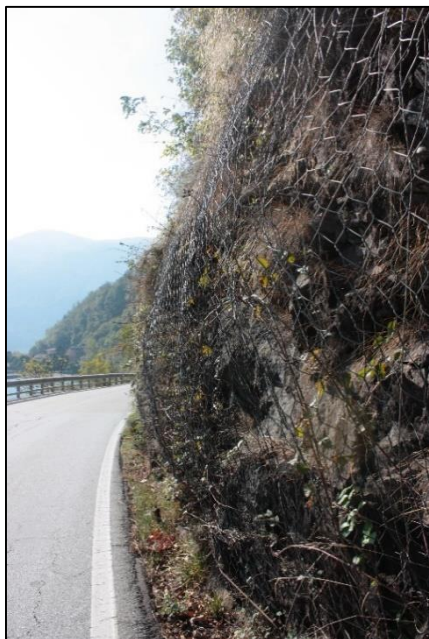
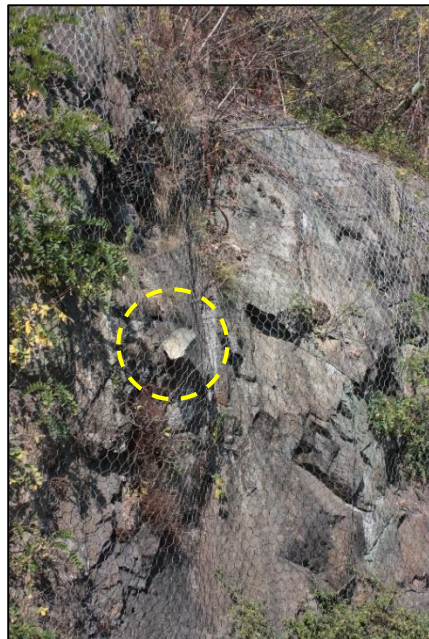
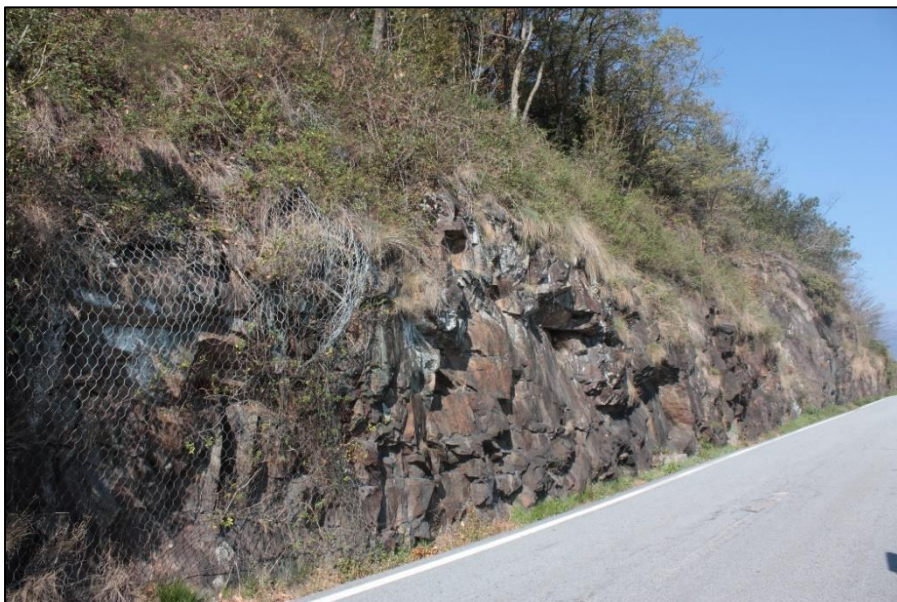
3) Foto di eventuali particolari:

Dettaglio della presenza di spancamenti della rete e di presenza di detriti al suo interno.

Interruzione della rete a cortina lungo il versante intorno al km 35+930.

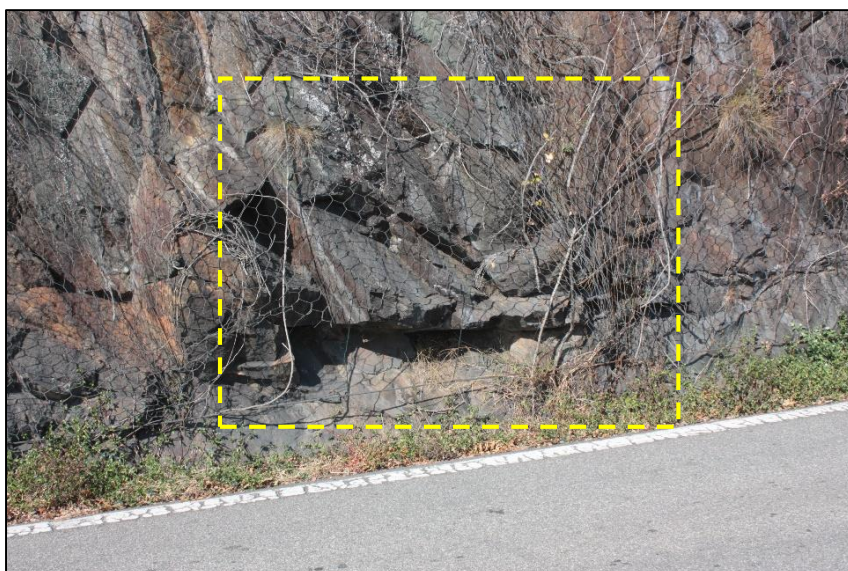
Dettaglio della presenza di una importante lacerazione al piede della rete.

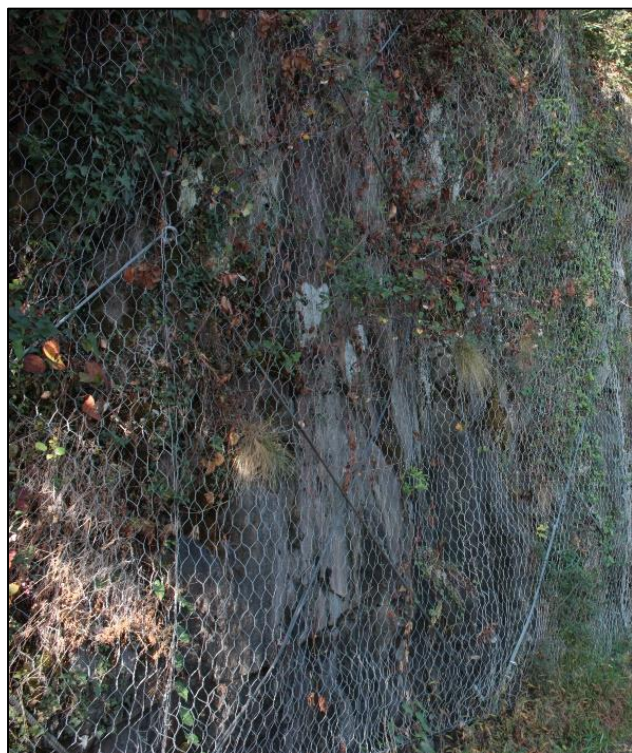
2) Foto di un pannello:

Modesta presenza di specie vegetali che interagiscono con la rete. La giunzione tra un pannello di rete ed il successivo avviene senza sovrapposizione tramite legature in filo d'acciaio ogni 20 cm.

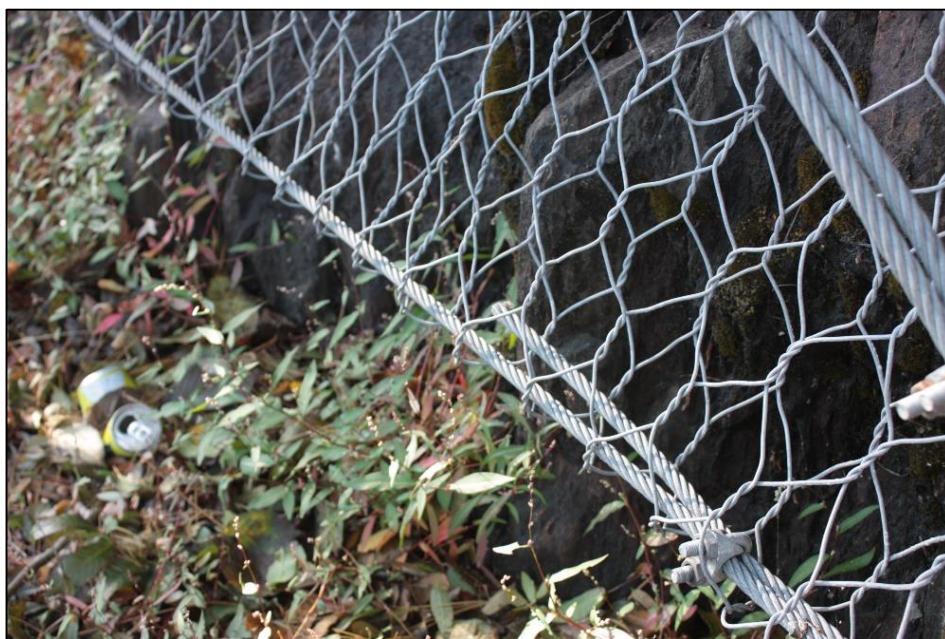
3) Foto della fune di sostegno al piede:

La rete è semplicemente risvoltata al piede senza la presenza di elementi di giunzione con la fune di sostegno inferiore.

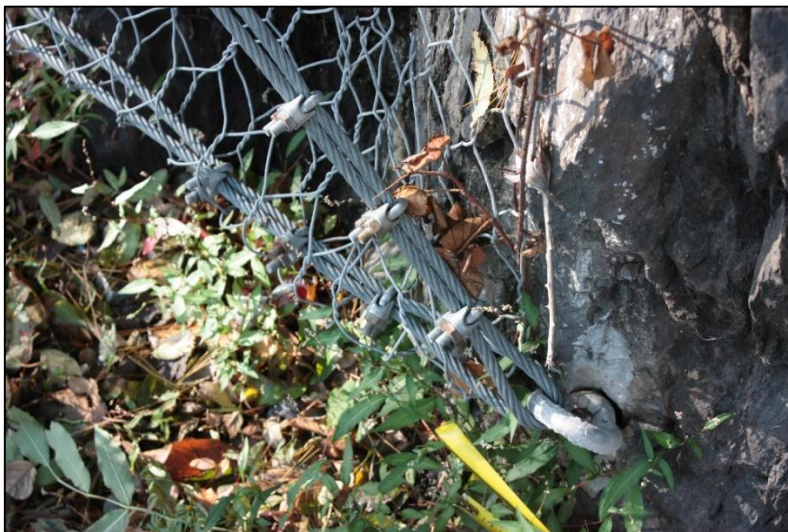
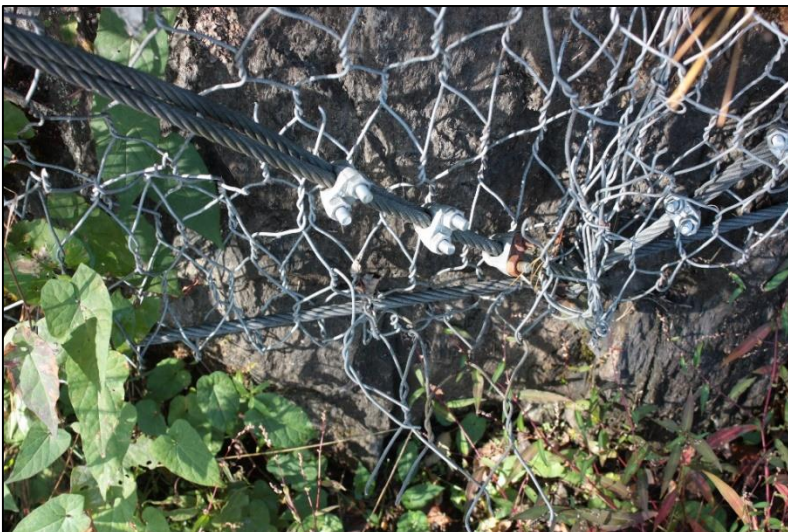
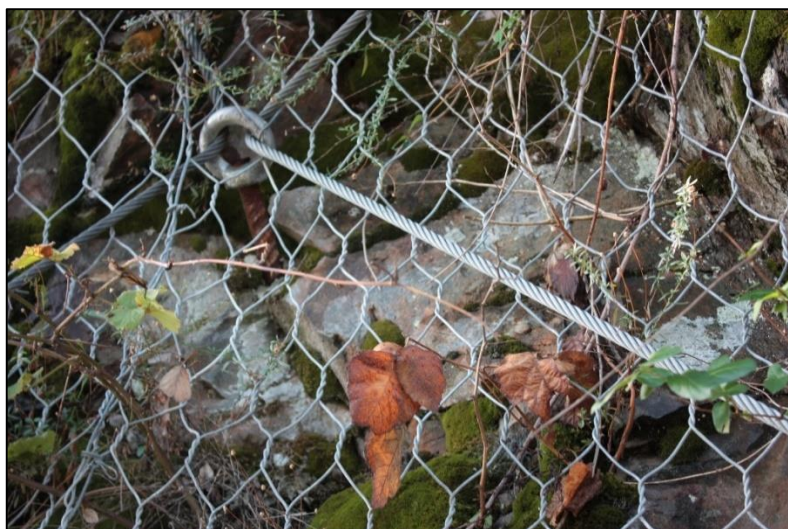
4) Foto degli ancoraggi principali:

Dettaglio del corretto numero di morsetti di giunzione delle funi rinforzo e di sostegno al piede.
