## **SPBS 069 "CALVISANO-CARPENEDOLO" MANUTENZIONE STRAORDINARIA DEL PONTE AL KM 5+170 IN COMUNE DI CALVISANO (cod. manufatto BSSP069\_P001)**

### **PROGETTO ESECUTIVO**

#### **RELAZIONE GENERALE**

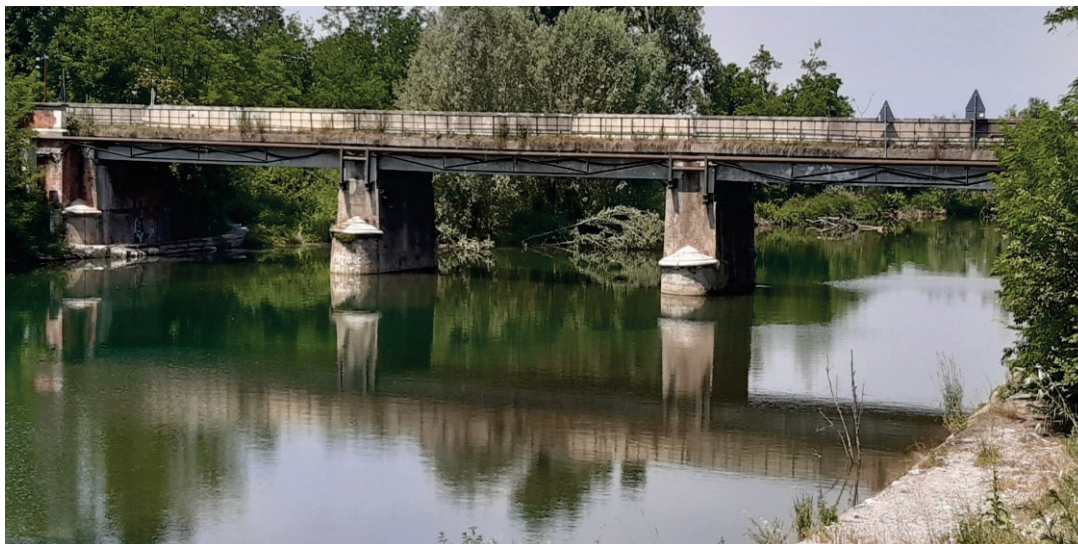
**Figura 2: Prospetto lato Sud**

Da quanto emerso dal sopralluogo condotto dall'università di Brescia nel settembre 2018 e successivamente dagli scriventi nel Giugno del 2021, il ponte in questione presenta uno stato di degrado diffuso ma non particolarmente grave a meno di quanto discusso nel dettaglio nel seguito.

Allo stato di fatto si evidenziano le seguenti criticità:

- instabilità dei parapetti;
- presenza di barriere provvisorie New Jersey con incremento dei carichi permanenti;
- segni di degrado su spalle e pile;
- armatura esposta e corrosa in vista in prossimità degli appoggi;
- assenza di opportuni sistemi di smaltimento delle acque di piattaforma;
- giunti degradati con percolazione delle acque e quindi dilavamento del manto stradale;
- infiltrazioni estradossali diffuse;
- fessurazione delle spalle;
- deformazioni degli apparecchi d'appoggio-pendoli in c.a.

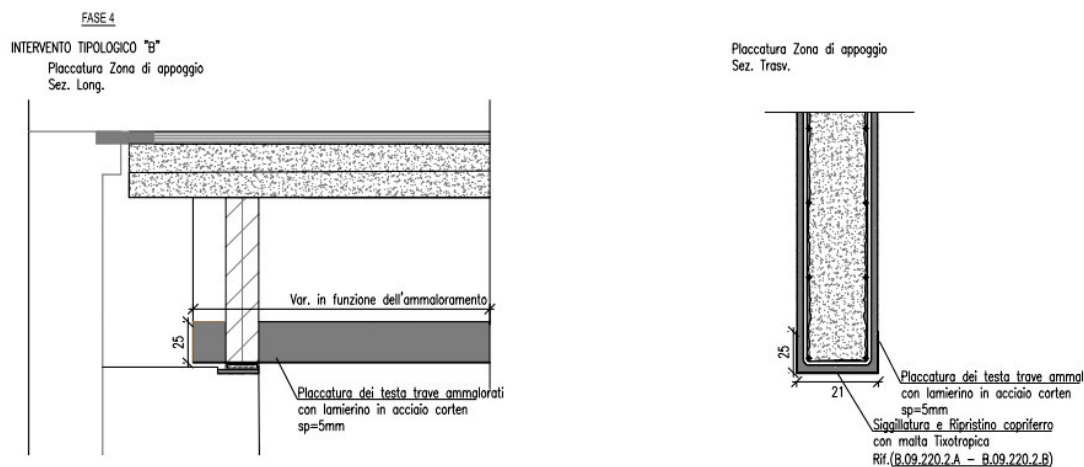
**Figura 14: trattamento intensivo - Intradosso appoggio**

A testimonianza di ciò si evidenzia inoltre la presenza del distacco del copriferro e quindi la successiva ossidazione/corrosione dell'intradosso delle travi in prossimità del vincolo fisso rappresentato dalle due spalle e da un lato delle due pile per la campata centrale.

1. Bocciardatura meccanica o a mano dei cls ammalorati,
2. Pulizia accurata delle superfici demolite e delle barre di armatura
3. Ripristino copriferro con trattamento protettivo esterno di tutto l'impalcato
4. Nel caso degli intradossi ammalorati, placcatura con lamierino corten
