Progetto	SP 87 “DI CERVENO”: MANUTENZIONE STRAORDINARIA DEL PONTE AL KM 0+050 IN COMUNE DI CETO – CUP PROV0000024033		Comune	Ceto-Cerveno
			Provincia	Brescia
Committente	Provincia di Brescia Area del territorio Settore delle strade e dei trasporti	<div>Progettista</div> <div> </div>	<div>Dott. Ing. Michele Gallinelli</div> <div><div>via Lorenzetti 15</div><div>25047 Darfo B.T. (BS)</div><div>0364 532475</div><div><a href="mailto:studio@gallinelli.eu">studio@gallinelli.eu</a></div><div><a href="http://www.gallinelli.eu">www.gallinelli.eu</a></div></div>	
Luogo	Darfo B.T.			
Data	16/11/2022			
Oggetto	VERIFICA STATO DI FATTO PER CONDIZIONE OPERATIVITA’		Progetto Esecutivo	D-05

Relazione di verifica delle strutture esistenti, riferita al progetto di manutenzione straordinaria del ponte "BSSP087\_P001" sulla S.P. n.87 di Cervo che attraversa il fiume Oglio.

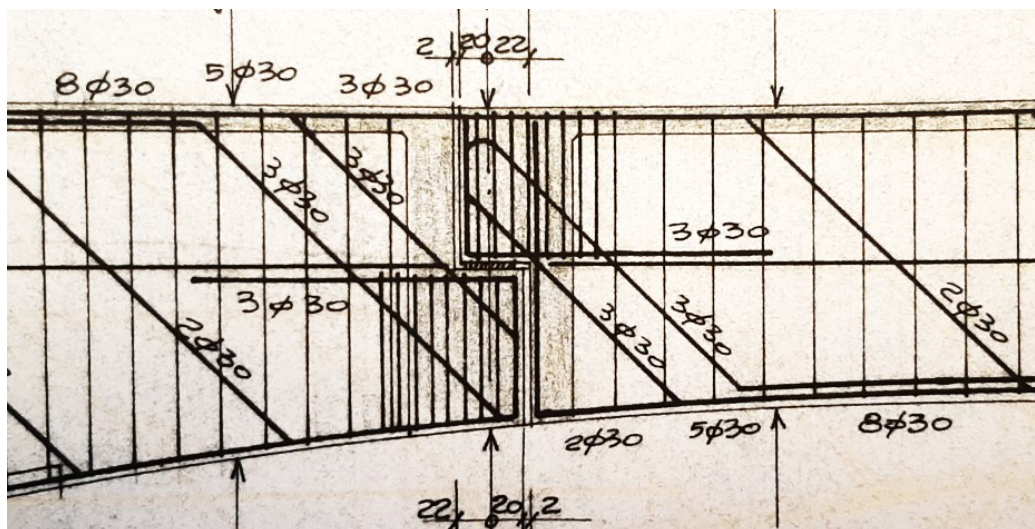
Armatura sella Gerber da disegni originali

Il ponte è costituito come descritto da più campate, tra cui in quella centrale vi è una trave tampone in appoggio su due selle Gerber. Dal progetto originale si può ricavare l'armatura che è stata inserita nel nodo. Le barre individuate dai sondaggi effettuati dallo Studio Az confermano i diametri da progetto. Il nodo è armato con staffe e armature diagonali.

I risultati elaborati indicano che sia il calcestruzzo che le armature lavorano a valori molto vicini al limite, confermando che, in assenza di certezze precise, queste zone andrebbero rinforzate.

Il risultato dei calcoli manuali e ad elementi finiti sostanzialmente indica che le selle sono sfruttate con valori maggiori al loro limite di resistenza per quanto riguarda il meccanismo di taglio trazione mentre sono prossimi alla resistenza nel meccanismo di taglio compressione. Le conclusioni dedotte dai calcoli sono confermate dalle fessure a 45° gradi osservate. Pertanto è necessario un intervento locale di rinforzo delle selle gerber.

<b>Meccanismo</b>	<b>Sfruttamento</b>
Taglio compressione	95%
Taglio trazione	124%

- Le stesse travi non hanno problemi a taglio. Anche in questo caso le osservazioni sembrano confermare i calcoli.
- Le selle Gerber sono sfruttate oltre al limite e anche le fessure rilevate indicherebbero problemi di resistenza a trazione. Il degrado dei materiali è sicuramente un fattore importante e i meccanismi di rottura fragile di tali zone le rendono prioritarie per un intervento di rinforzo. Da definire se affidare ai rinforzi tutto il taglio o una parte, considerandoli collaboranti con l'esistente.

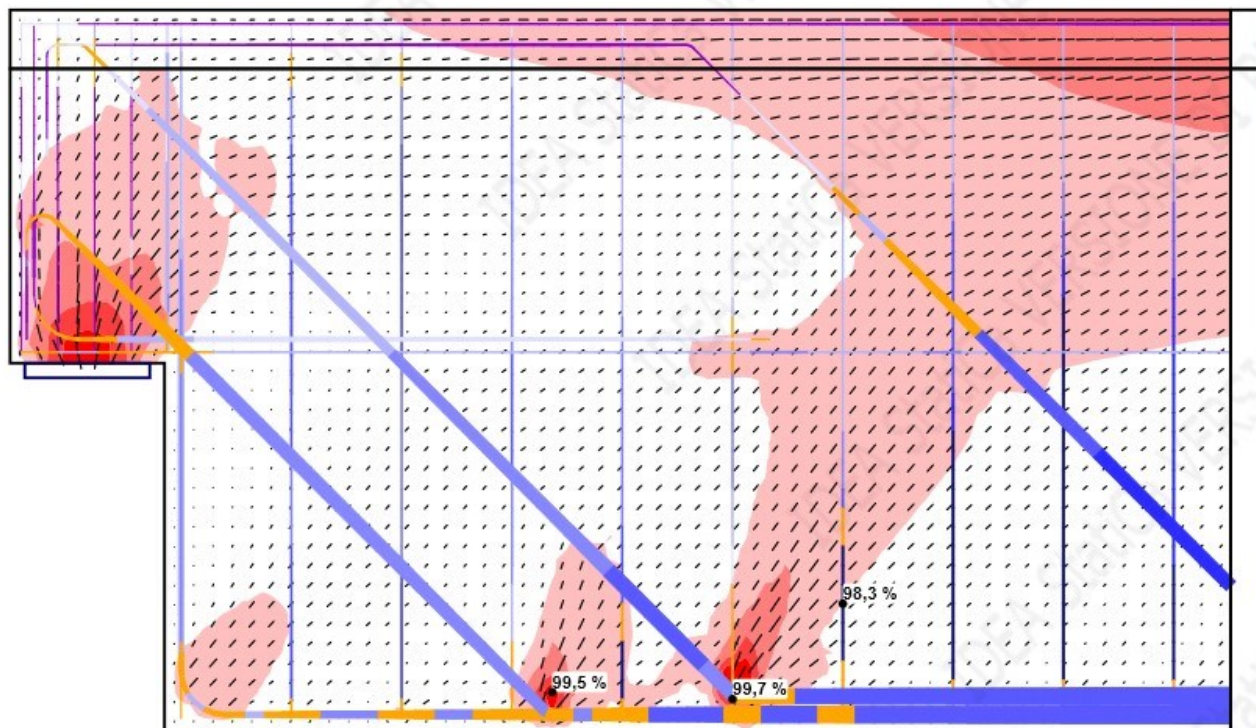
*Riassunto sfruttamento materiali*

Si riportano alcune immagini del calcolo, che forniscono alcune informazioni interessanti, come le zone più impegnate e i tassi di lavoro specifici.
