I.I.S. "G. BONSIGNORI"

Comune di Remedello, via Avis

Messa in sicurezza ed efficientamento energetico

Relazione tecnica generale e quadro economico

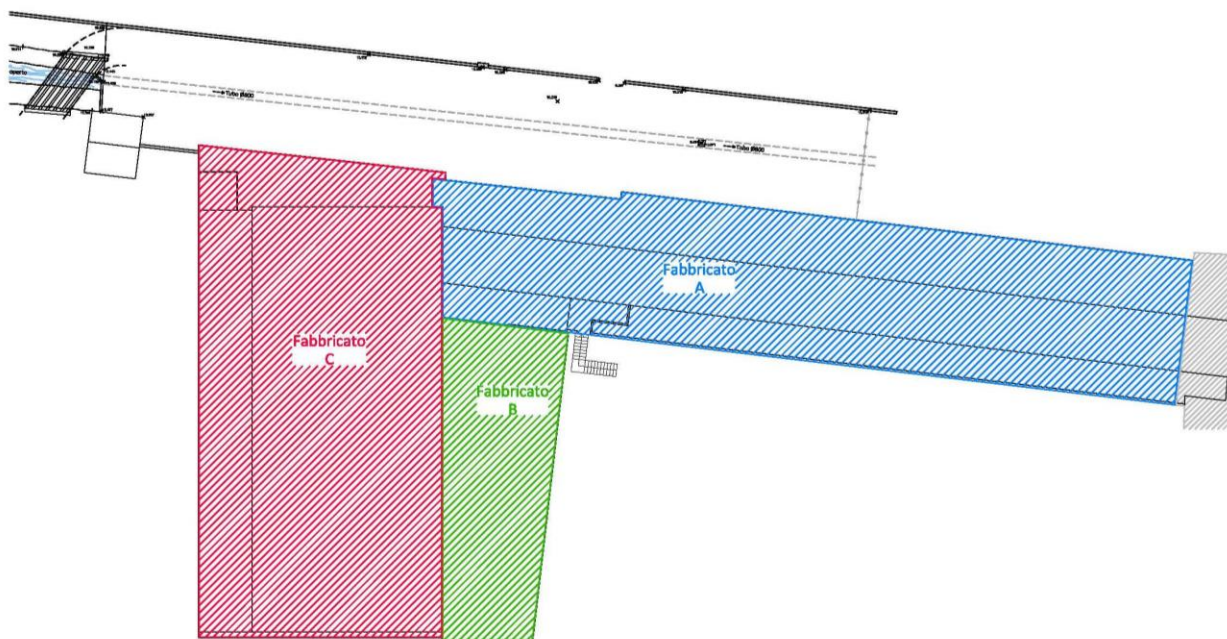
In seguito a sopralluoghi, rilievi, indagini e prove sui materiali strutturali, è emerso che il complesso scolastico oggetto dell'intervento è costituito da diversi "blocchi", edificati in tempi diversi tra loro e su alcuni dei quali sono stati eseguiti nel tempo vari interventi.

Fig. 1 planimetria strutture oggetto di incarico

A tal proposito si allega una rappresentazione grafica generale delle strutture oggetto di intervento (fig. 1) ed una rappresentazione grafica delle partizioni riscontrate nel corpo di fabbrica "A" (fig.2).

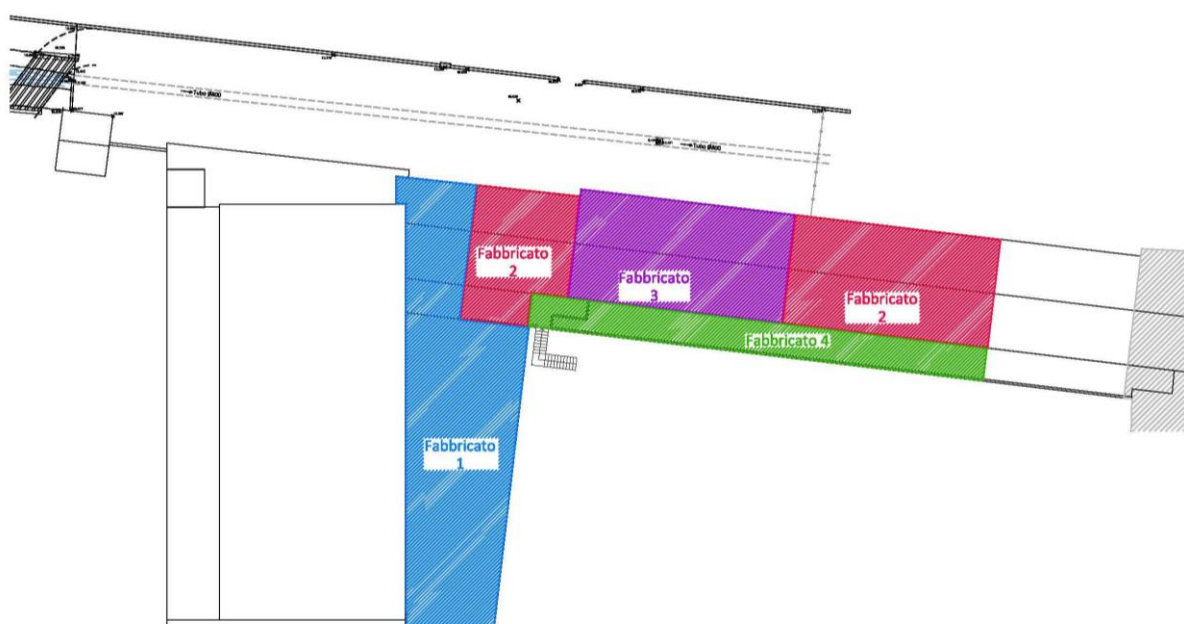
Fig. 2 partizione corpo di fabbrica "A"

Con riferimento alla figura precedente, l'area di color viola (fabbricato n.3) presenta un solaio in laterocemento con intradosso piano di spessore complessivo cm 42 circa, murature portanti in mattoni pieni/semipieni aventi spessore di cm 35 su entrambi i piani e non presenta alcuna struttura verticale in calcestruzzo, viceversa le aree di colore rosso soprannominate fabbricato n.2 presentano solai con travi metalliche e voltini in tavelle forate in laterizio il cui spessore complessivo è di cm 35 circa. Le murature portanti in mattoni pieni/semipieni hanno uno spessore di cm 50 al piano terra e cm 35 al livello superiore e sono presenti pilastri in calcestruzzo tra le finestre del piano terra. L'area di colore verde denominato fabbricato n.4 è un porticato realizzato addossato alla struttura in periodo successivo all'edificazione dell'edificio, probabilmente risalente alla prima ristrutturazione. Tale porticato, costituito da pilastri in cemento armato di dimensioni 27x27 cm sui quali appoggia una trave che sorregge un solaio, in origine era un terrazzo accessibile dal primo piano dell'edificio e successivamente trasformato in copertura, previa realizzazione di muricci e tavelloni, a causa di infiltrazioni d'acqua provenienti dal terrazzo.

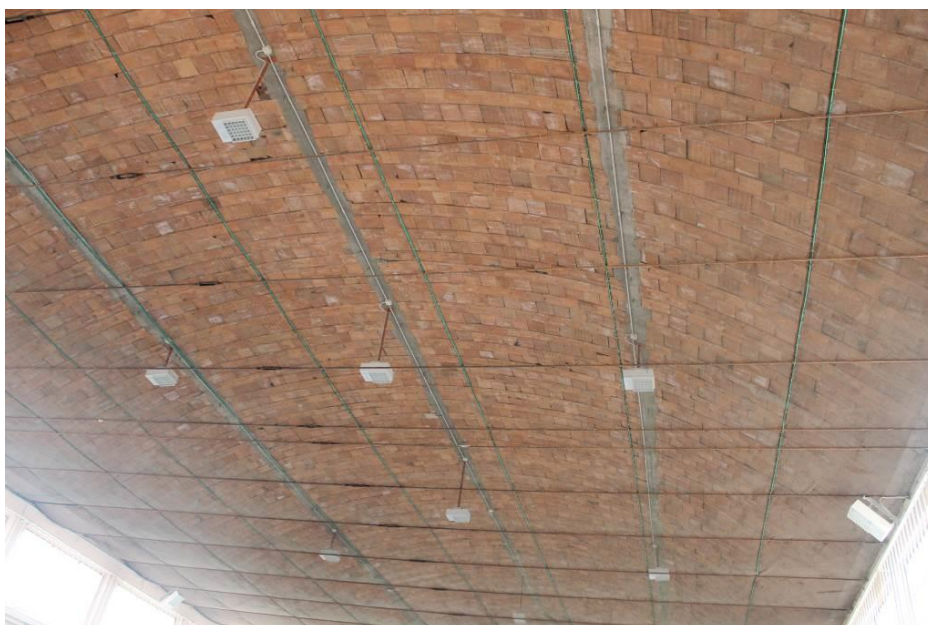
Indagini approfondite condotte sul solaio di copertura hanno permesso di riscontrare una stratigrafia composta da:

solaio prefabbricato tipo stimip o similare della RDB, costituito da nervatura portante in travetti di cls delle dimensioni di 4/5 cm per un'altezza di 16 cm, armati con barra metallica liscia da 6 mm posta all'intradosso e all'estradosso, interposizione di laterizio tra i travetti, cappa in calcestruzzo da cm 3, guaina catramata, ulteriore strato di alleggerimento (probabilmente disposto in periodo successivo per il rifacimento dello strato a tenuta). Doppia guaina catramata la prima, ardesiata la seconda.

Solaio della palestra

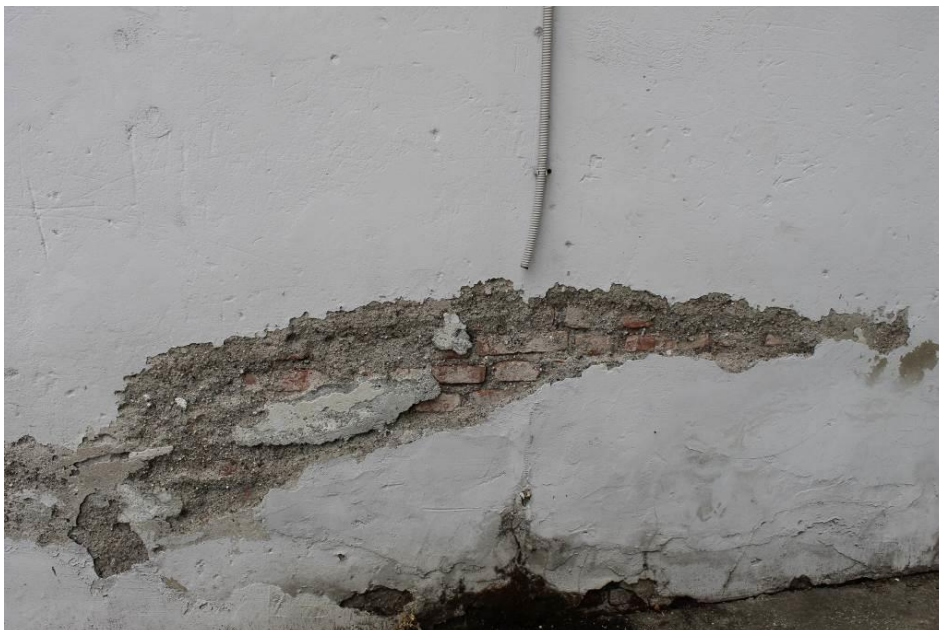
Addossato alla palestra vi è il locale spogliatoi, la struttura muraria è composta da mattoni pieni, il solaio piano in laterocemento poggia da un lato sul muro perimetrale e sull'altro è innestato nella muratura della palestra.

Muratura in mattoni dell'edificio spogliato addossato alla palestra

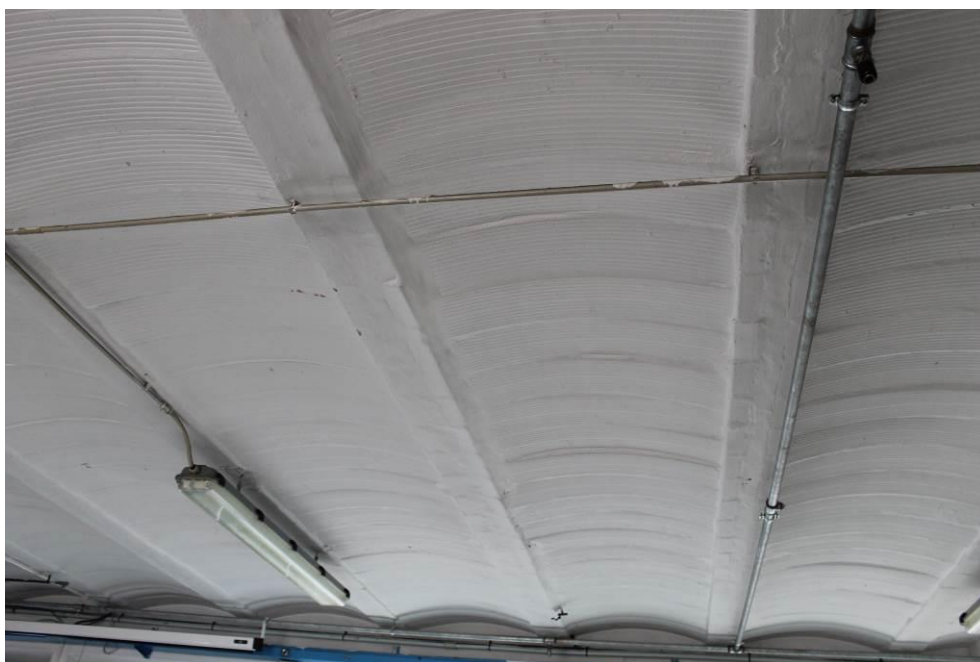
Solaio a involti tra piano terra e piano primo

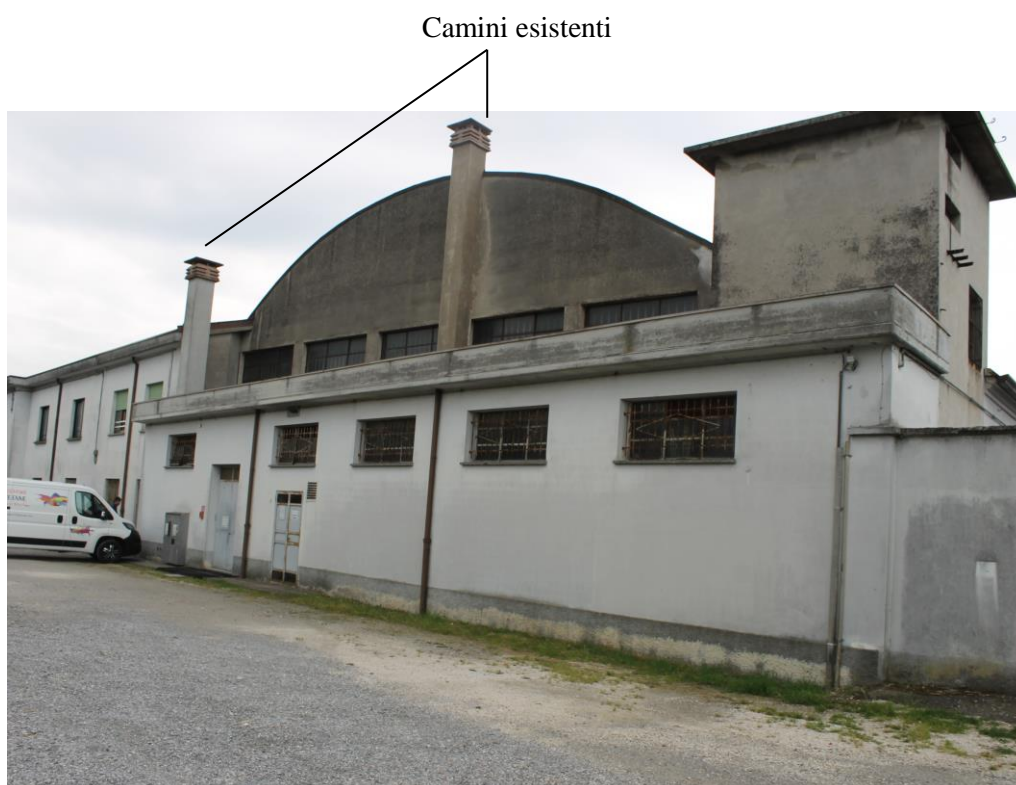
Nella porzione di struttura addossata alla palestra sul prospetto Nord, la quale ospita i locali tecnici, sono presenti due camini che si caratterizzano per la loro eccessiva snellezza. A tal riguardo è suggerito un intervento per "legare" i due camini alle adiacenti murature perimetrali, ad esempio tramite staffaggi.
