SP 11 - ORZINUOVI-ACQUAFREDDA  
MANUTENZIONE STRAORDINARIA DEL PONTE  
AL KM 27+470 IN COMUNE DI PAVONE MELLA  
CUP H87H20001890002  
MANUFATTO CODICE: BSSP011\_P008

PROGETTO ESECUTIVO

Piano di manutenzione della parte strutturale dell'opera

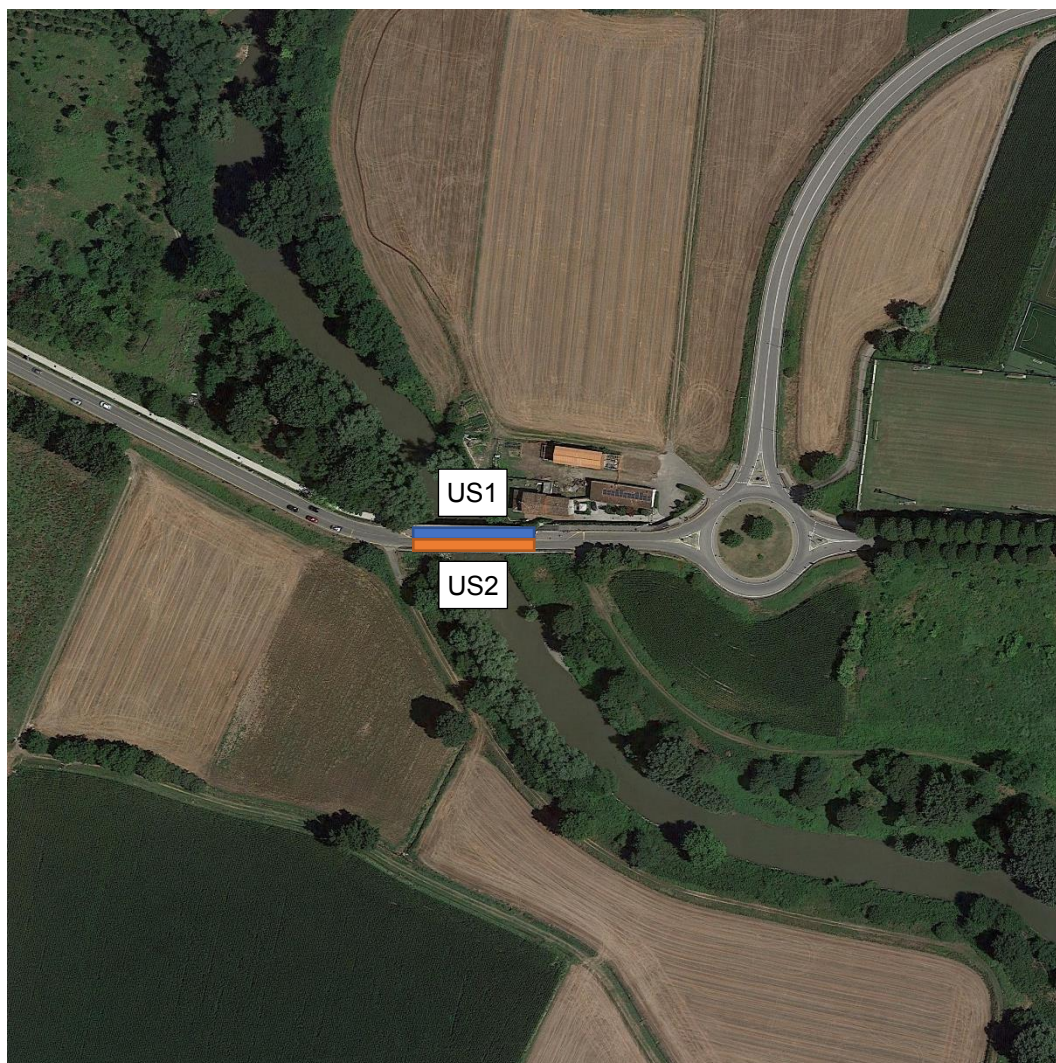
*Figura 1: Vista area del ponte al km 27+470 della SP 11 "ORZINUOVI-ACQUAFREDDA" nel Comune di Pavone del Mella (BS): US1 (azzurro) e US2 (arancio)*

La struttura oggetto di intervento è composta da due unità strutturali (US) distinte: il "PONTE STORICO" (US1), costruito negli anni '50, e l' "AMPLIAMENTO" (US2), costruito negli anni '80. Le due US sono costruite in adiacenza e sono separate da un giunto strutturale longitudinale. Le US hanno elementi strutturali propri e tipologie costruttive distinte. Le due UAS possono essere considerate strutturalmente indipendenti. In Tabella 1 vengono identificate le due US che costituiscono la struttura. Figura 1 illustra la viste aerea delle due US.
