| Progetto | SP 87 “DI CERVENO”: MANUTENZIONE STRAORDINARIA DEL PONTE AL KM 0+050 IN COMUNE DI CETO – CUP PROV0000024033 | | Comune | Ceto-Cerveno |
| Oggetto | RELAZIONE TECNICO-ILLUSTRATIVA | | Progetto Esecutivo | D-01 |

Progetto di manutenzione straordinaria del ponte "BSSP087_P001" sulla S.P. n.87 di Cervo che attraversa il fiume Oglio, mediante riparazioni e interventi locali che ne garantiscano il "Livello di Operatività con tempo di ritorno 30 anni".

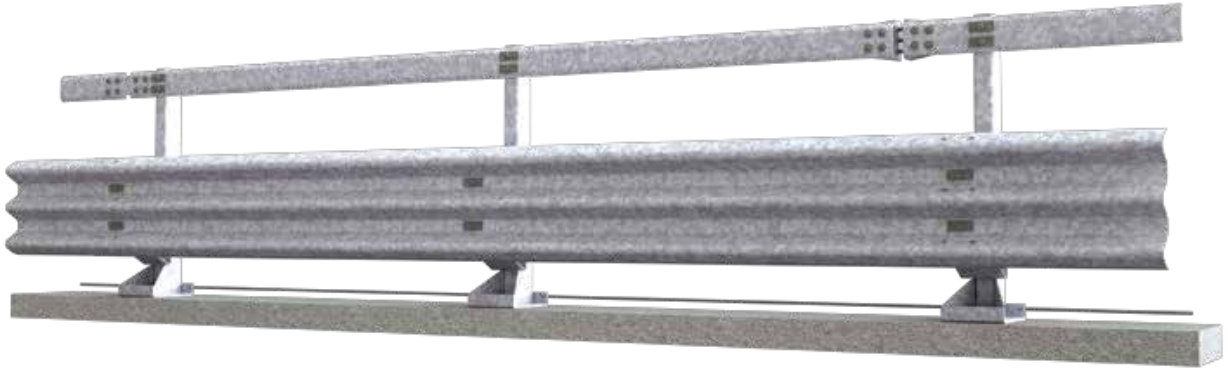
Immagine del nuovo guard-rail

La soluzione scelta per non implicare ampliamenti strutturali e per non diminuire l'attuale larghezza dei marciapiedi è quella di posizionare guard-rail di classe H2 W4 all'interno della sede stradale esistente, che passerà da una larghezza totale di 7.50 m a una di 6.50 (due corsie da 2.75 m e due cunette da 0.50 m). In questo modo si garantirà un passaggio dei veicoli a norma di legge e non si restringeranno i passaggi pedonali. Sarà realizzato un cordolo in cemento armato alla base, debitamente collegato alla soletta del ponte, su cui verranno installati i guard-rail certificati.
