Istituto Tecnico Agrario "Pastori"

Lavori di Manutenzione Straordinaria

Relazione generale - Quadro economico -
Parere Soprintendenza

PROGETTO ESECUTIVO

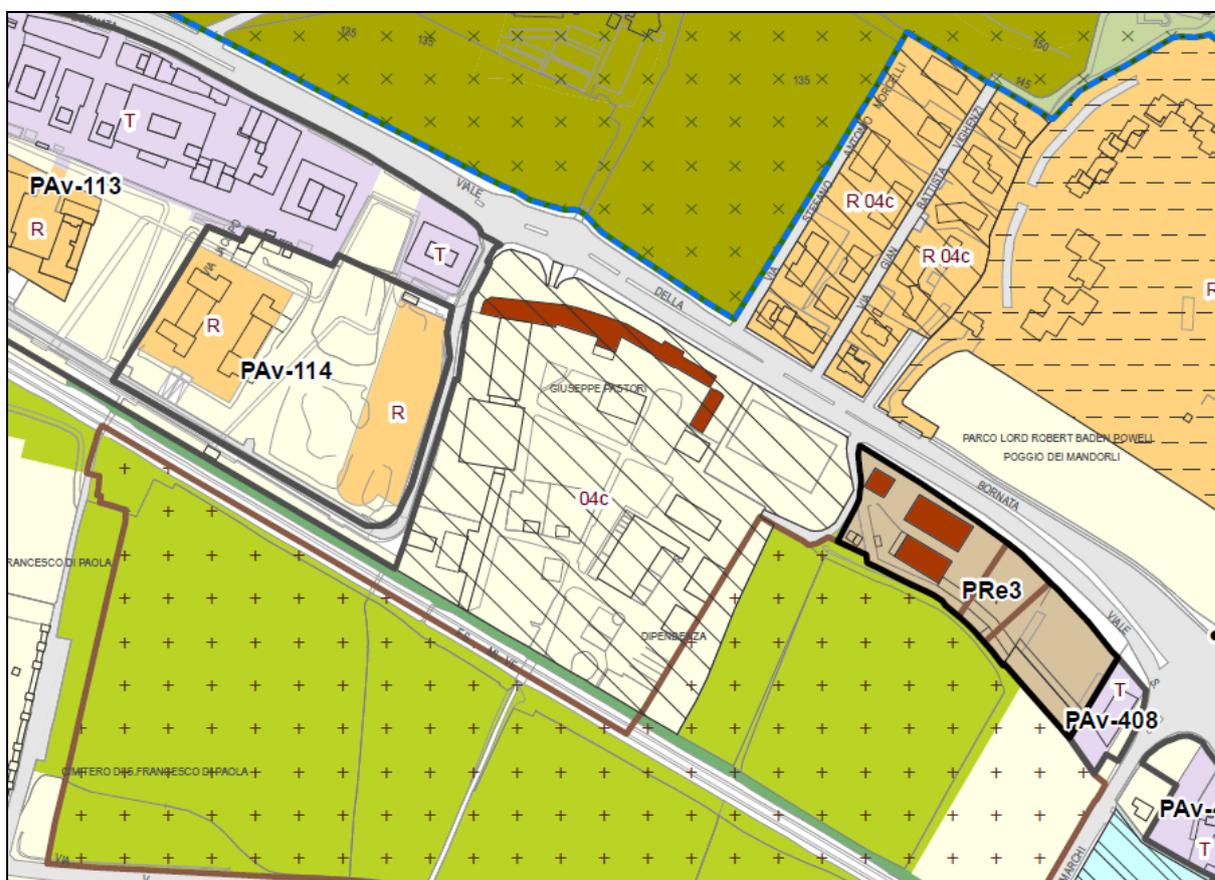
estratto TAVOLA V_PR02-Q-4 "Azioni di Piano" (aggiornamento2021)

Nel Piano delle Regole del PGT vigente, il lotto è destinato a "Attrezzature e spazi aperti ad uso e di interesse pubblico", normati dall'art. 55 delle NTA. La legenda della tavola riporta inoltre i parametri urbanistici di riferimento per l'attuazione degli interventi.

L'edificio in oggetto è inoltre indicato tra gli "edifici isolati di valore storico e architettonico" disciplinati dall'art. 70 delle NTA di piano.

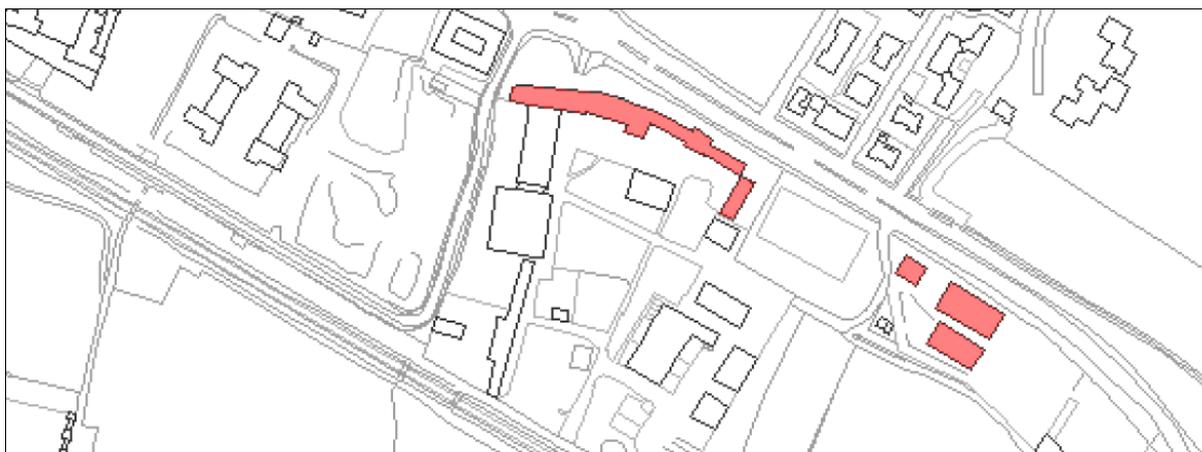
estratto TAVOLA V_PR10-Q-SUD "tavola dei vincoli - vincoli di tutela e salvaguardia - nuclei storici minori - tessuti storici - edifici sparsi" (aggiornamento2016)

La cartografia di riferimento della vincolistica legata agli edifici è la TAVOLA V-PR10-Q SUD in cui sono riportate le seguenti informazioni:

id	edificio	vincolo	ubicazione	denominazione	decreto
248	PUBBLICO	EX. ART4 (art.10 e 12 D.Lgs. 42/2004 e smi)	VIALE BORNATA	ISTITUTO TECNICO AGRARIO PASTORI	/

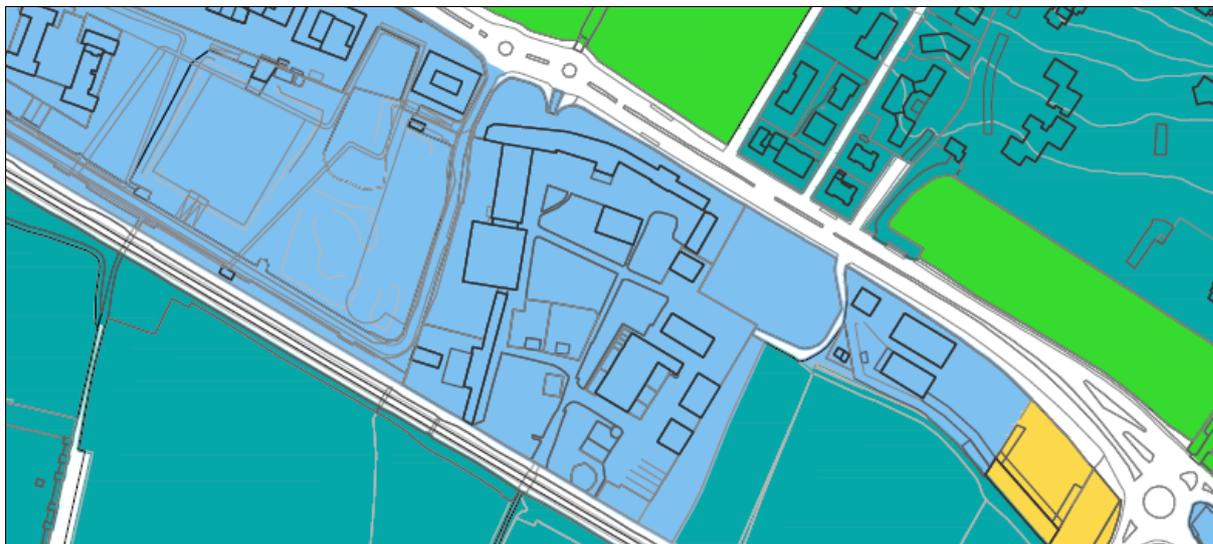
estratto TAVOLA PR03 "Classi di sensibilità paesistica" (aggiornamento 2016)

Come meglio dettagliato nell'allegato fascicolo A.3 viene individuato un grado di incidenza del progetto molto basso trattandosi di manutenzione straordinaria che non prevede alcuna variazione volumetrica e propone i medesimi materiali e colorazioni della situazione esistente determinando un livello di impatto paesistico sotto la soglia di rilevanza.

Classe di sensibilità paesaggistica 3 - Media

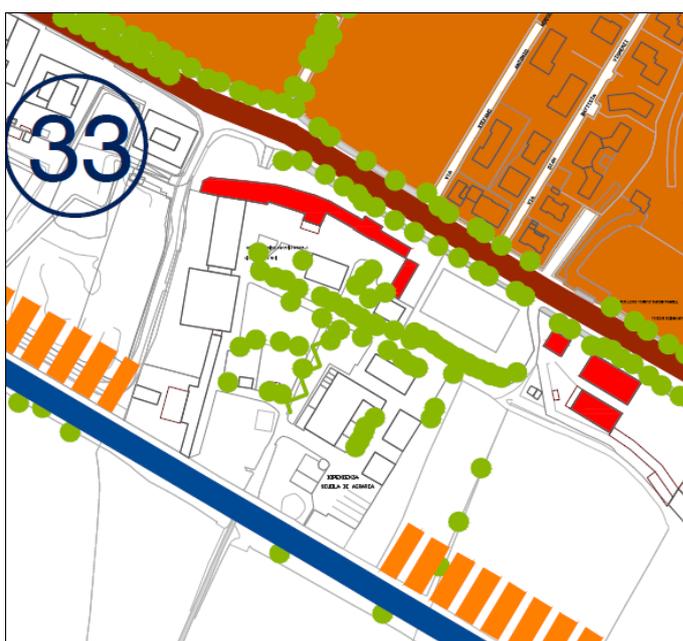
estratto TAVOLA V_PR04B-sud "Elementi e componenti del paesaggio" (aggiornamento 2016)

Viale della Bornata è riconosciuto nel tracciato guida paesaggistico del PTR n.33 “Ciclopista dei laghi Lombardi” ed è pertanto un tracciato stradale storico principale.

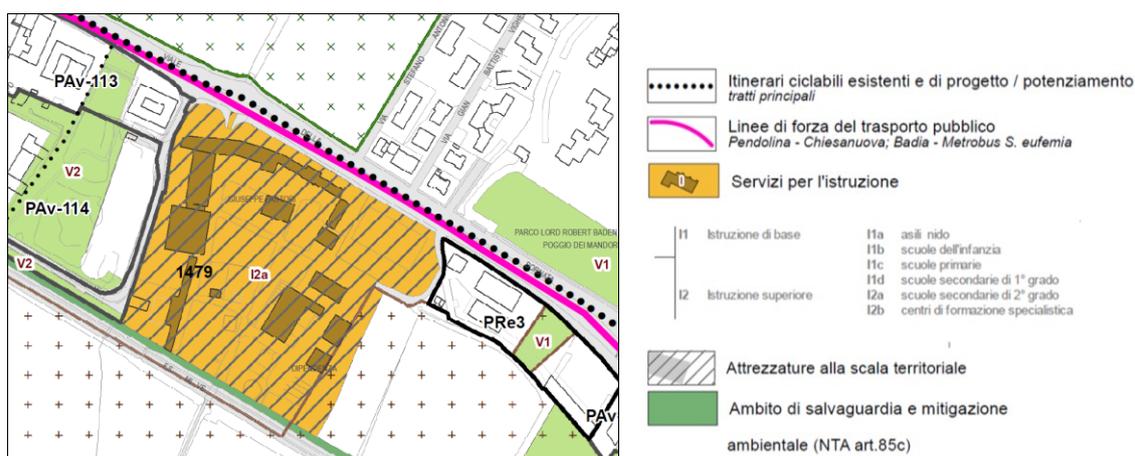
estratto TAVOLA V-PS02-Q-4 "Disciplina delle aree a servizio" (aggiornamento2021)

L'area è dedicata ai servizi per l'istruzione (scuole secondarie di secondo grado); viale della Bornata rappresenta un tracciato cittadino linea di forza del TPL; sul lato sud delle aree dell'istituto il Piano dei Servizi prevede un ambito di salvaguardia e mitigazione ambientale a ridosso del corridoio infrastrutturale della linea ferroviaria.

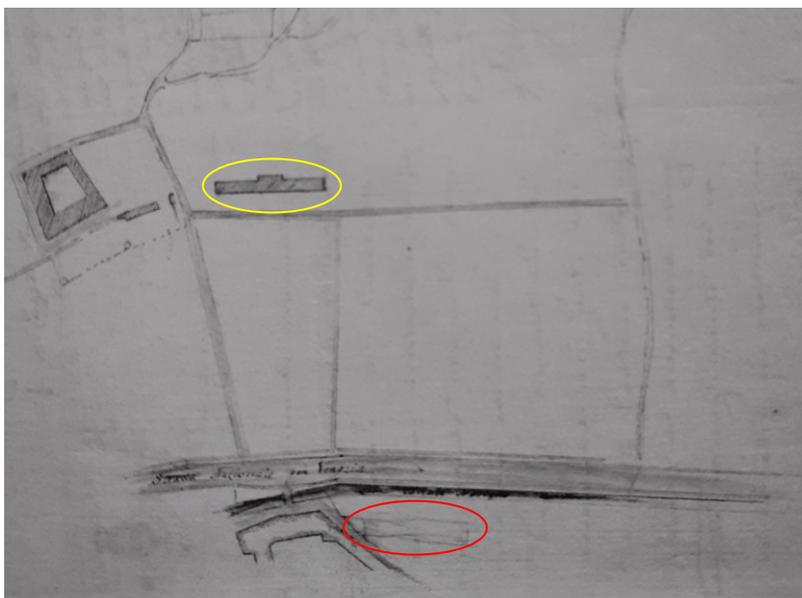
Nel 1897 viene analizzato dagli uffici provinciali un nuovo progetto di ampliamento del complesso edificato finalizzato a soddisfare le cresciute necessità dell'istituto. Il progetto a firma di Carlo Melchiotti si discosta sostanzialmente dalle idee del 1888: vista la concentrazione delle attività didattiche nella Villa Brusaferrì si prevede la costruzione in questo ambito di un dormitorio multipiano con bagni comuni. Da una prima idea che vedeva la realizzazione in collina (nelle vicinanze di Villa Bardoglio) del nuovo convitto, si passò (sembra per problemi di ordine geologico) ad una nuova dislocazione a fianco della Villa Brusaferrì (non in adiacenza per la presenza dell'antica strada del Naviglio).

Planimetria allegata al progetto: in giallo la prima ipotesi di realizzazione in collina; in rosso la collocazione definitiva

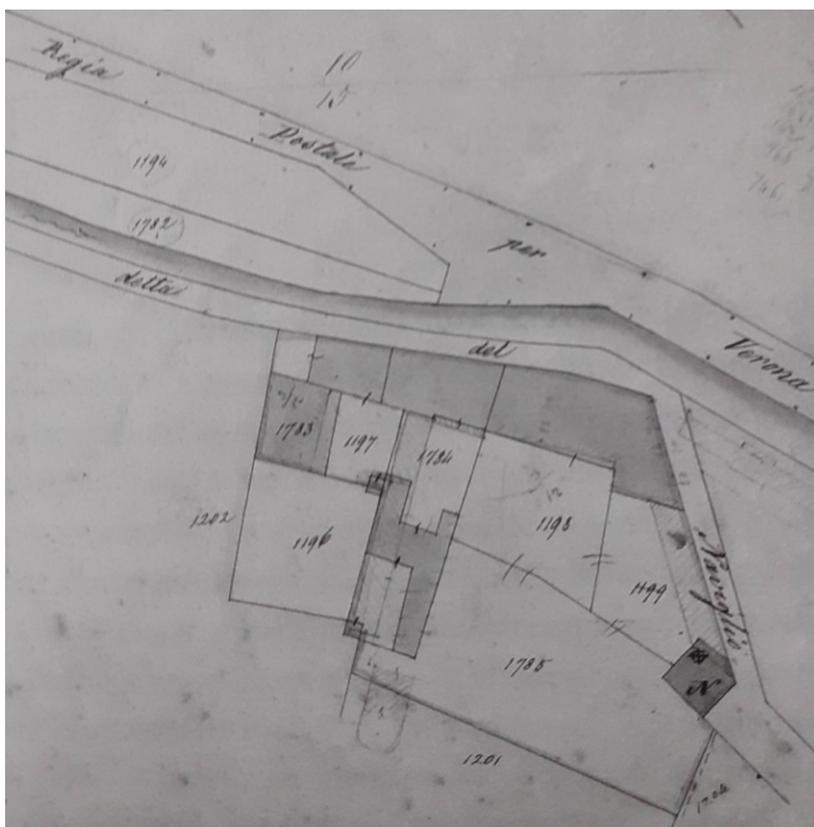
Estratto del Catasto Austriaco allegato M (1848): in basso a destra la chiesa di S. Antonio ed il portico di collegamento con l'istituto, lungo via Naviglio
