Prov. di BRESCIA
COMUNE di CETO Via Marconi 8 - 25040 Ceto (BS)		
OGGETTO	Progetto esecutivo "Riqualificazione centro storico di Ceto mediante il recupero dell'edificio Ex municipio e realizzazione nuovi parcheggi" - STRALCIO INTERVENTI 3 E 5	
CONTENUTO	ANALISI DEL DEGRADO: PROSPETTI INTERVENTO 3	
Tavola N.	03	Scala 1:50
Data	DICEMBRE 2016	Aggiorn.
PROGETTISTA/1	COMITENTE/1	
DIRETTORE LAVORI	COSTRUTTORE	
STUDIO TECNICO Arch. Gabriele Bersani, Via Fà 2, Losine (BS) Tel.0364/335038 - Mail: g.bersani@tin.it

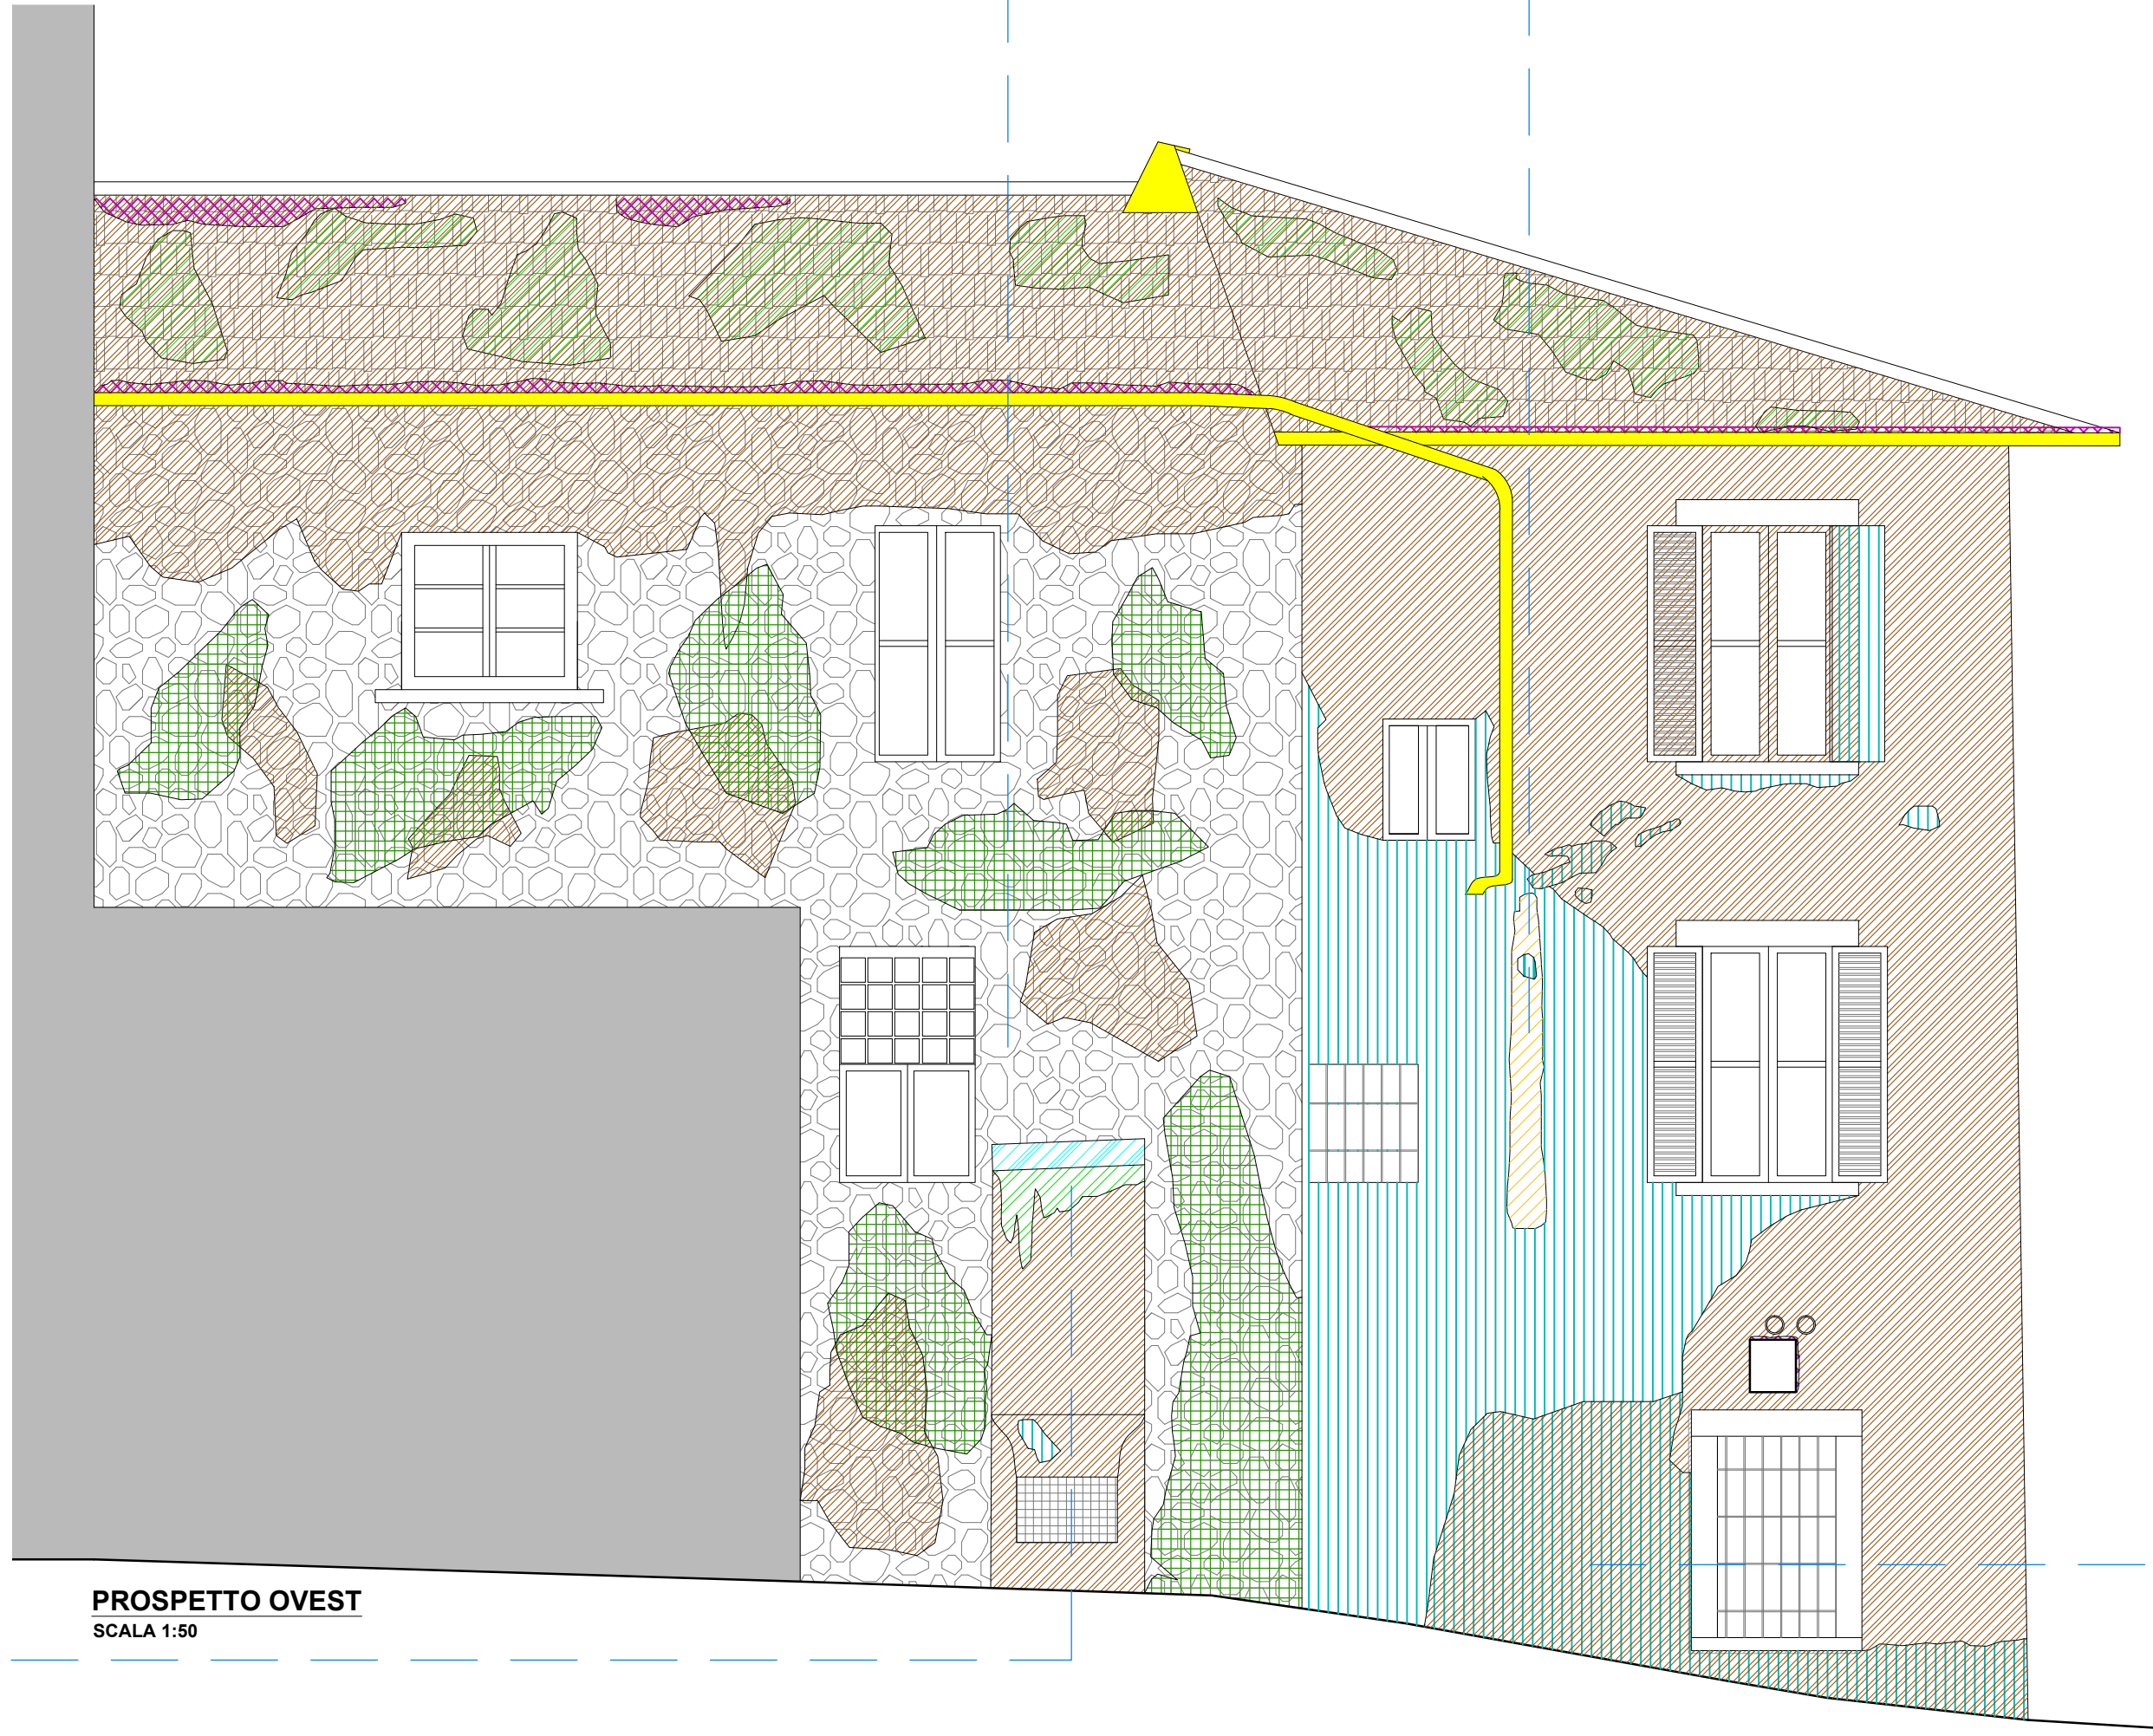
<b>DISTACCO:</b>	Soluzione di continuità tra strati superficiali del materiale, sia tra loro che rispetto al substrato: prelude in genere alla caduta degli strati stessi; il termine si usa in particolare per gli intonaci ed i mosaici. Nel caso di materiali lapidei naturali le parti distaccate assumono spesso forme specifiche in funzione delle caratteristiche strutturali e tessiture, e si preferiscono allora voci quali crosta, scagliatura, esfoliazione.

<b>OSSIDAZIONE:</b>	Alterazione superficiale degli elementi metallici.

<b>MANCANZA:</b>	Caduta e perdita di parti: il termine, generico, si usa quando tale forma di degradazione non è descrivibile con altre voci del lessico. Nel caso particolare degli intonaci dipinti si adopera in preferenza lacuna.

<b>MARCESCENZA:</b>	Degradazione degli elementi lignei per fattori biologici e/o chimico-fisici che ne alterano le proprietà fisiche.

<b>DEPOSITO SUPERFICIALE:</b>	Accumulo di materiali estranei di varia natura, quali, ad esempio: polvere, terriccio, guano ecc. Ha spessore variabile e, generalmente, scarsa coerenza e aderenza al materiale sottostante.

<b>FESSURAZIONE:</b>	Degradazione che si manifesta con la formazione di soluzioni di continuità nel materiale e che può implicare lo spostamento reciproco delle parti.

<b>EROSIONE:</b>	Asportazione del materiale dalla superficie dovuta a processi di natura diversa. Quando sono note le cause di degrado possono essere utilizzati anche termini come erosione per abrasione (cause meccaniche), erosione per corrosione (cause chimiche o biologiche), erosione per usura (cause antropiche).	 	<b>INCROSTAZIONE:</b>	Strato superficiale di alterazione del materiale lapideo o dei prodotti utilizzati per eventuali trattamenti. Di spessore variabile, è dura, fragile e distinguibile dalle parti sottostanti per le caratteristiche morfologiche e, spesso, per il colore. Può distaccarsi anche spontaneamente dal substrato che, in genere, si presenta disgregato e/o pulverolento.

<b>MACCHIA:</b>	Alterazione che si manifesta con pigmentazione accidentale e localizzata della superficie: è correlata alla presenza di materiale estraneo al substrato (per esempio: ruggine, sali di rame, sostanze organiche, vernici).

<b>MATERIALE INCOMPATIBILE:</b>	Sistemazioni eseguite in data relativamente recente con materiali incompatibili con il supporto per composizione materica e/o errata tecnica esecutiva.

<b>PATINA BIOLOGICA:</b>	Strato sottile, morbido e omogeneo, aderente alla superficie e di evidente natura biologica, di colore variabile, per lo più verde. La patina biologica è costituita prevalentemente da microrganismi cui possono aderire polvere, terriccio ecc.

<b>DEGRADAZIONE GIUNTI:</b>	Distacco, sfarinamento o alterazione delle malte di allettamento o di stilatura dei giunti.
