Comune di Filago  
Provincia di Bergamo

Potenziamento centro sportivo di Filago

PROGETTO DEFINITIVO - ESECUTIVO

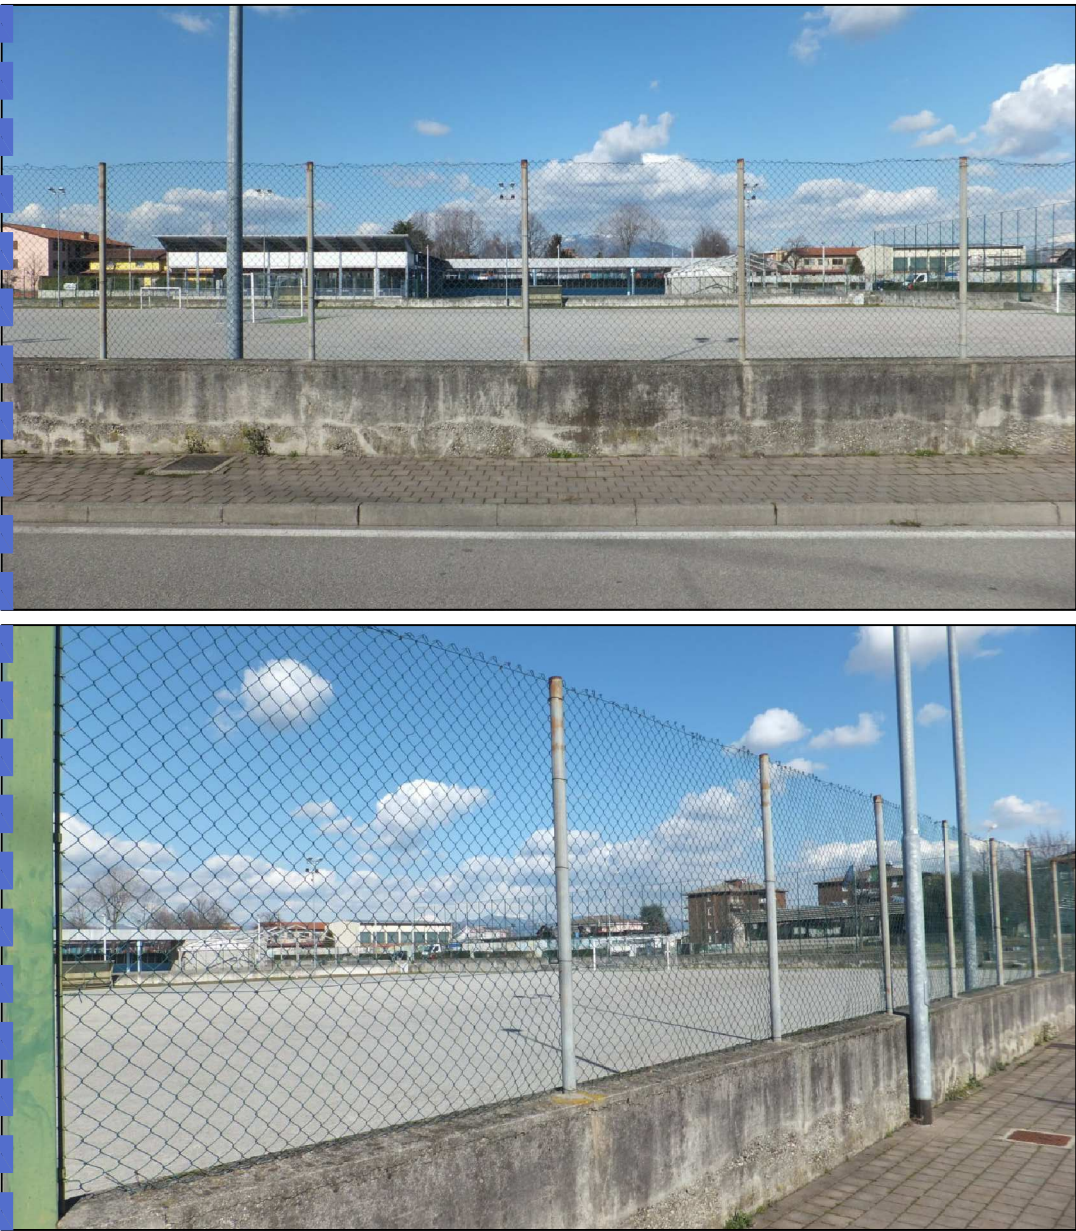
Recinzione Sud

La recinzione metallica romboidale risulta essere in buono stato. I pali di sostegno necessitano di riverniciatura sia per motivi estetici che di conservazione.

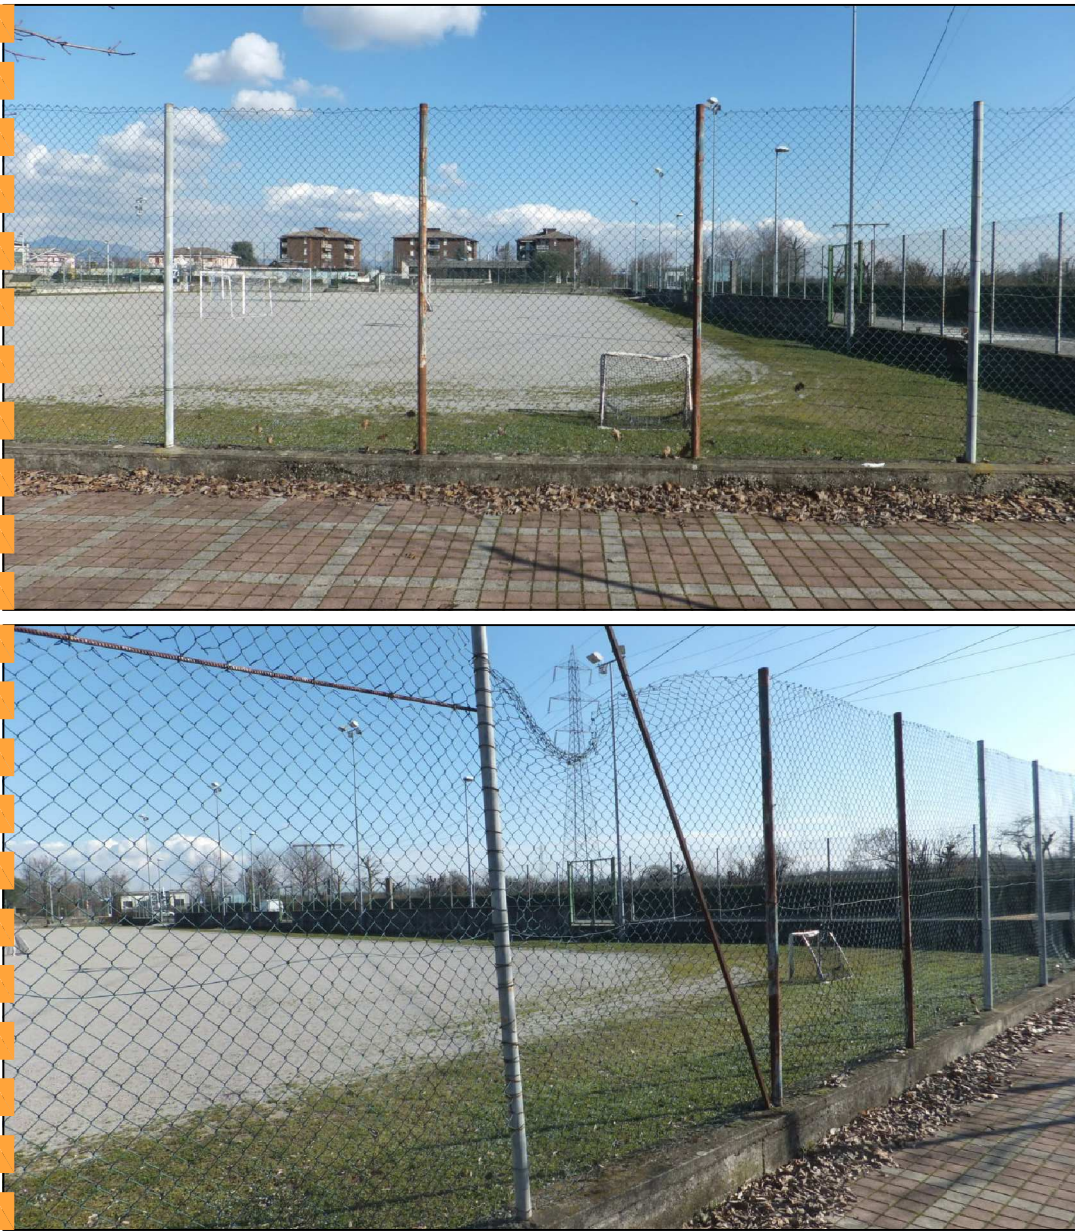
Recinzione Ovest

La recinzione metallica romboidale risulta essere in cattivo stato per cui si prevede la sostituzione. I pali di sostegno vanno sostituiti per completare la recinzione di fondo alta 6 m.

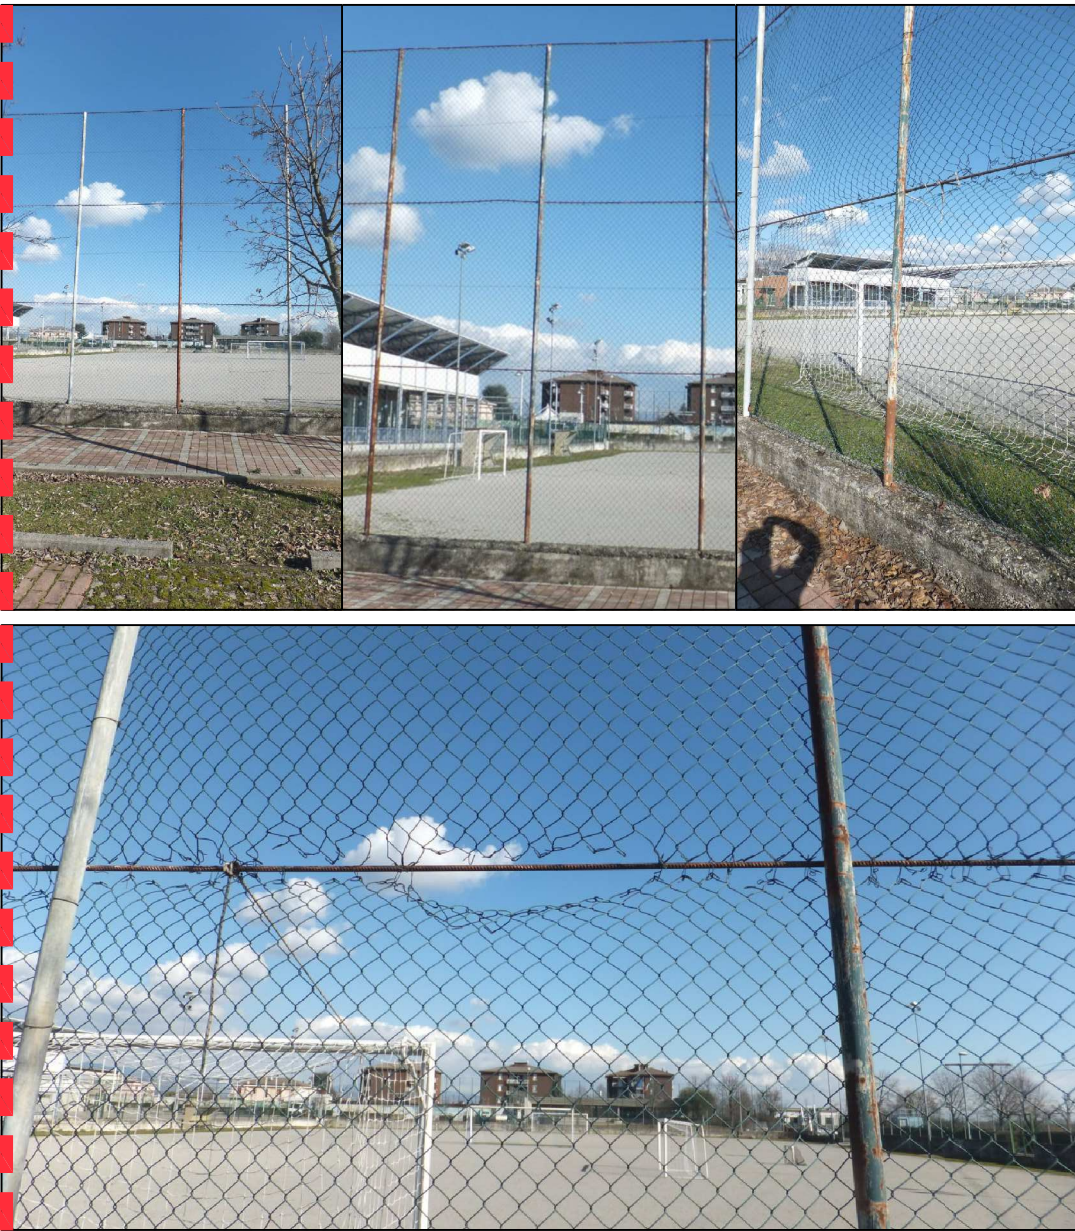
Recinzione Ovest

La recinzione metallica romboidale risulta essere in cattivo stato per cui si prevede la sostituzione con la parte inferiore in rete metallica e la parte superiore con rete parapalloni. I pali di sostegno necessitano di riverniciatura sia per motivi estetici che di conservazione.

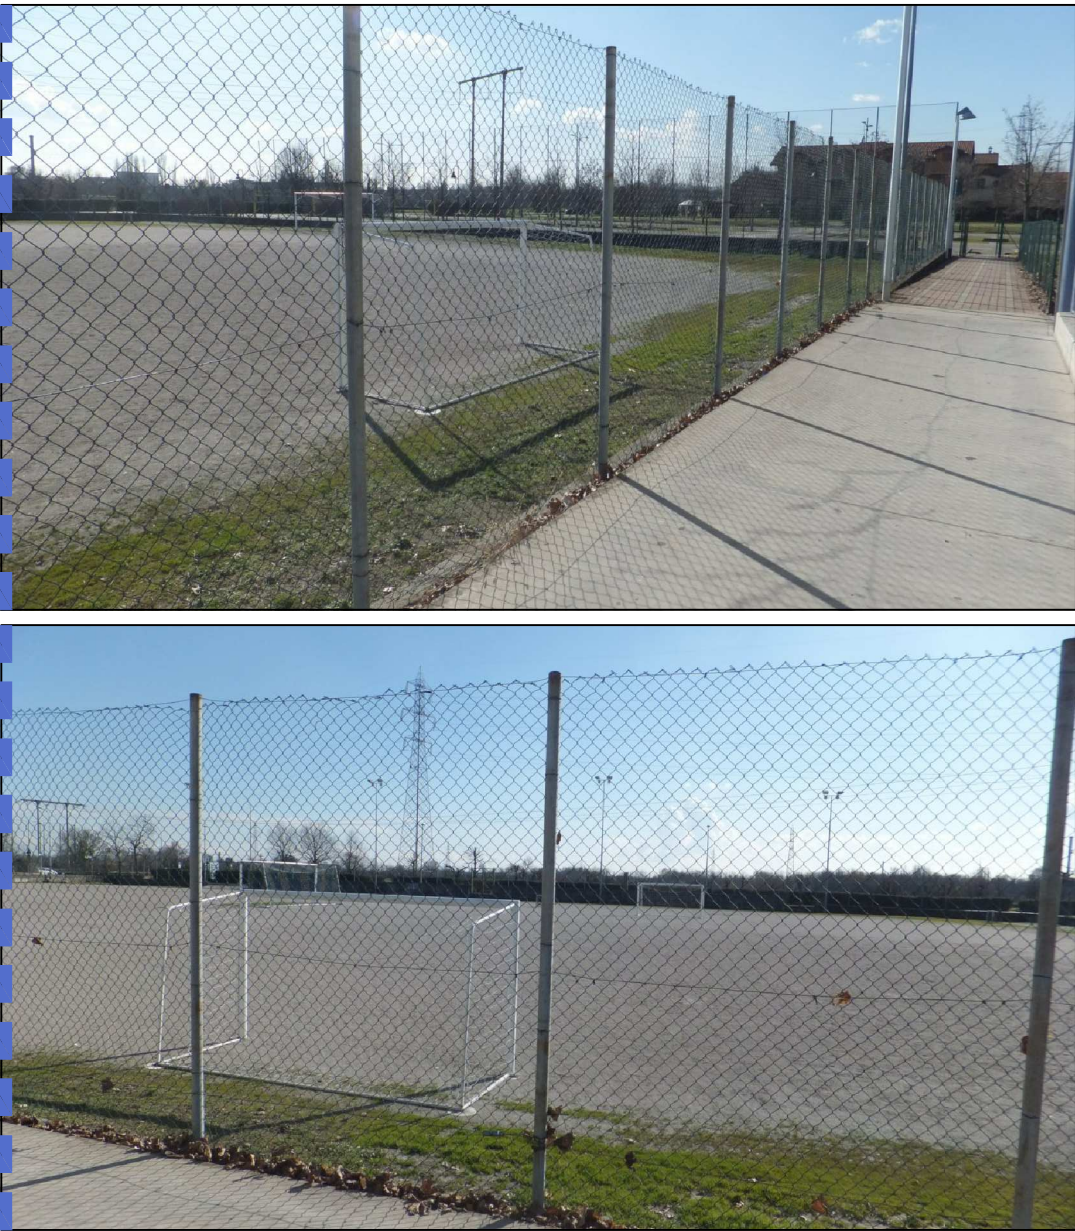
Recinzione Nord

La recinzione metallica romboidale risulta essere in buono stato. I pali di sostegno necessitano di riverniciatura per motivi estetici.

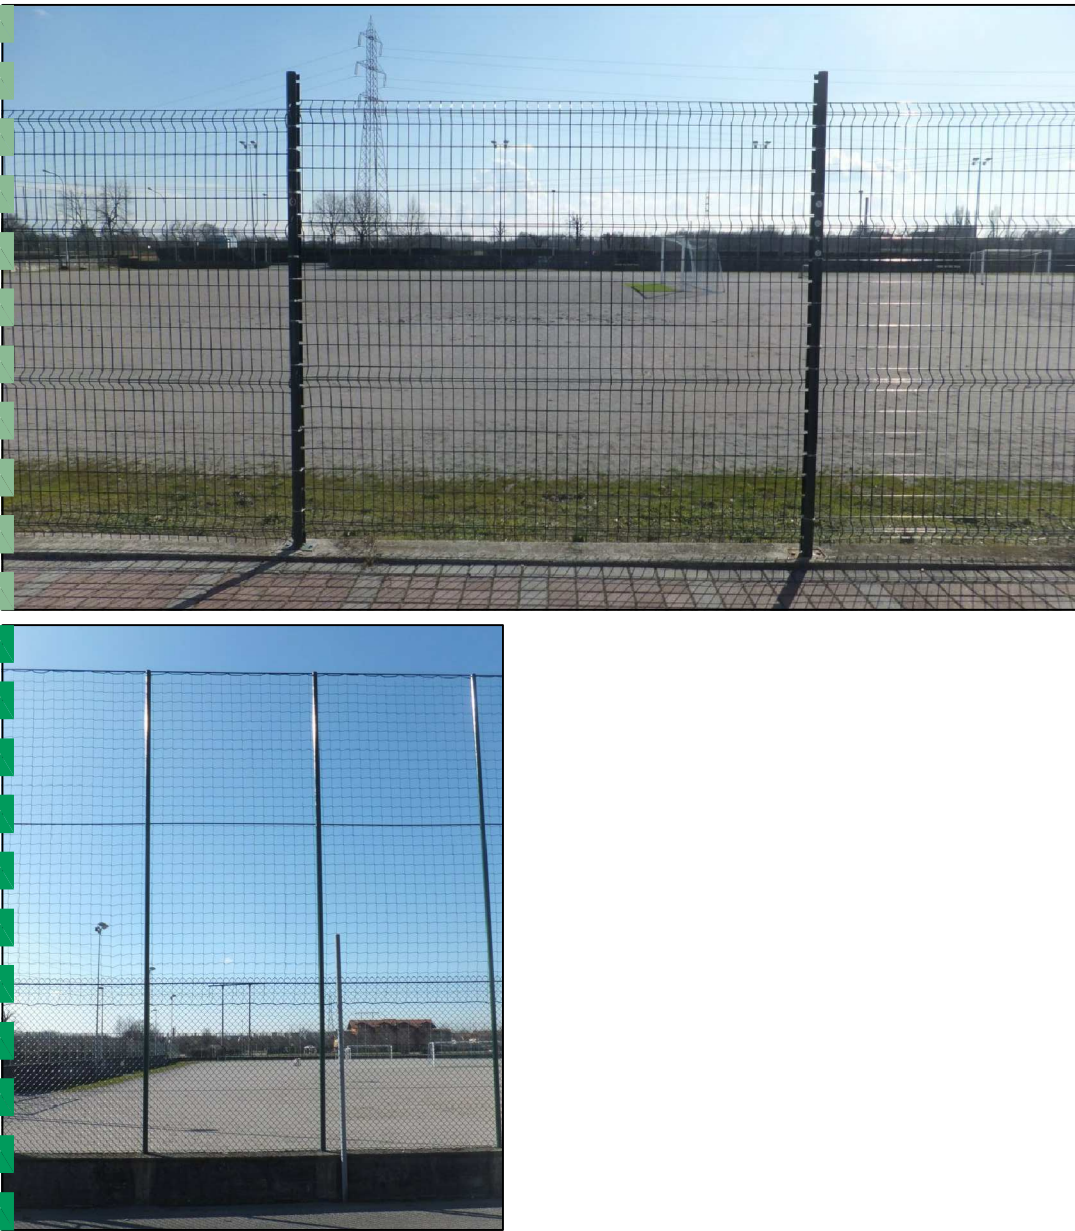
Recinzione Nord ed Est

Le recinzioni risultano essere in ottime condizioni e non necessitano di lavori.
