SPBS 345 “DELLE TRE VALLI” - MANUTENZIONE STRAORDINARIA DEL PONTE AL KM 90+770 IN COMUNE DI CIVIDATE CAMUNO (cod.manufatto SSPEXSS345_P021)

PROGETTO ESECUTIVO

TAVOLA 04 - STATO DI FATTO, PROGETTO E DEMOLIZIONI

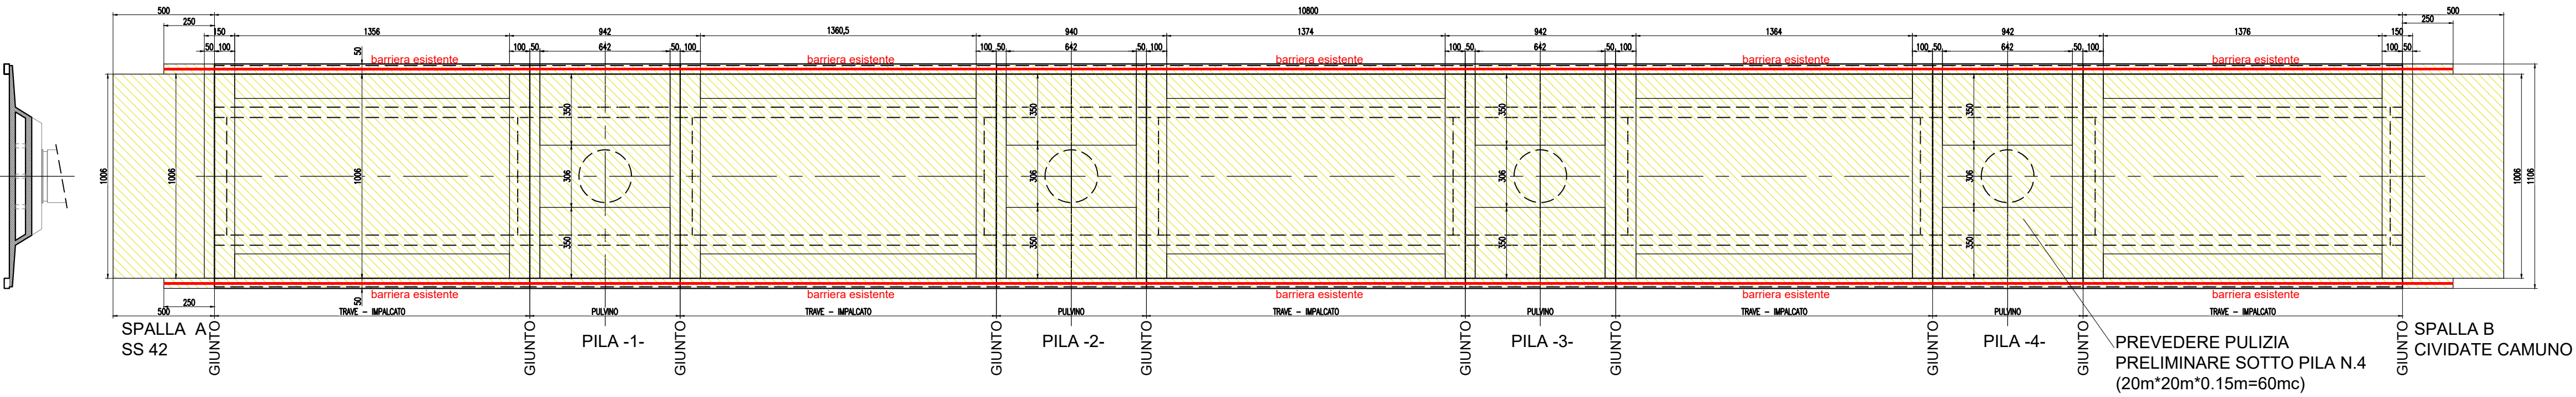
VISTA ESTRADOSSO IMPALCATO - DEMOLIZIONI:
Scala 1:200

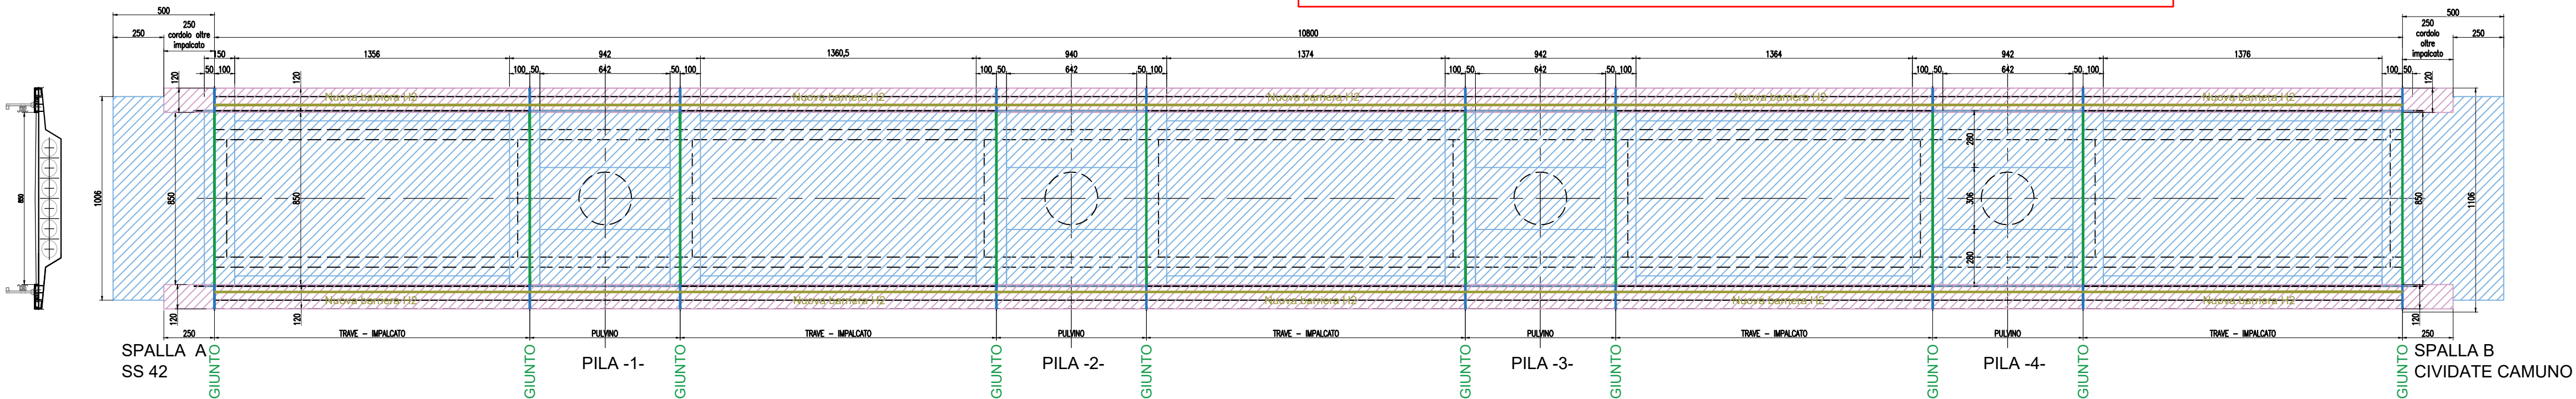
VISTA ESTRADOSSO IMPALCATO - NUOVI CORDOLI LATERALI E MANTO STRADALE
Scala 1:200

PREVEDERE RETE ANTISASSO PER 9.00m IN CORRISPONDENZA DELLE PISTE CICLABILI PASSANTI SOTTO IL MANUFATTO.

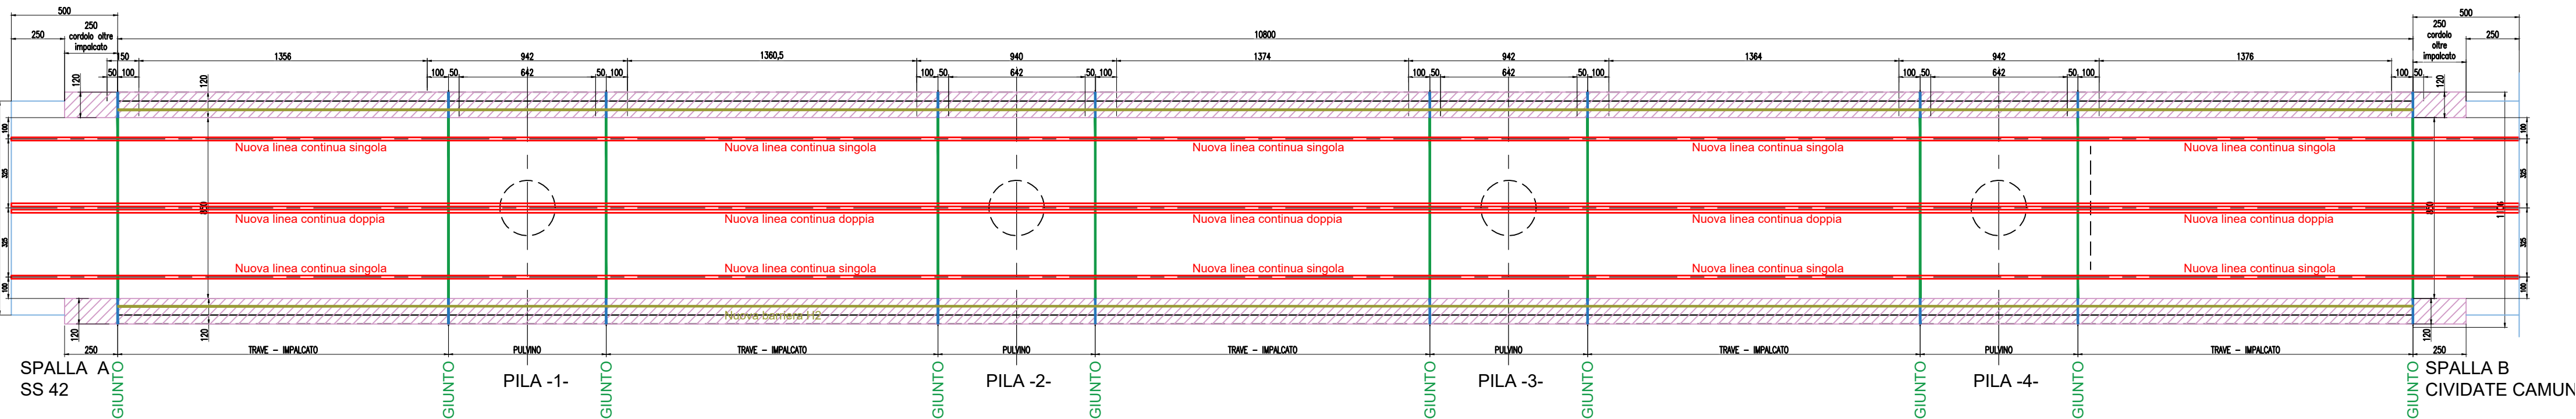
VISTA ESTRADOSSO IMPALCATO - PIANTA NUOVA SEGNALETICA
Scala 1:200

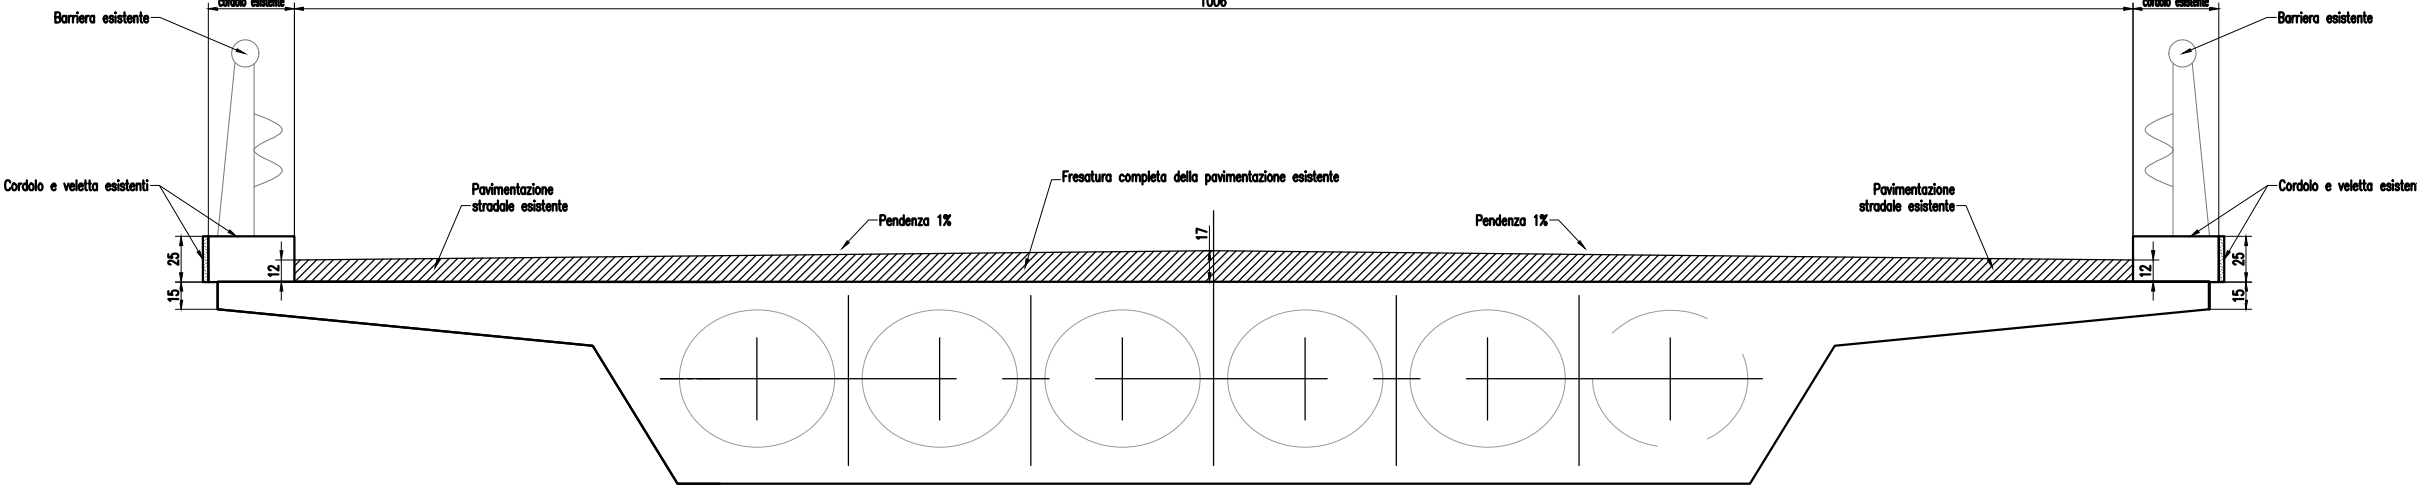
STATO DI FATTO
Cordolo Esistente
scala 1:50

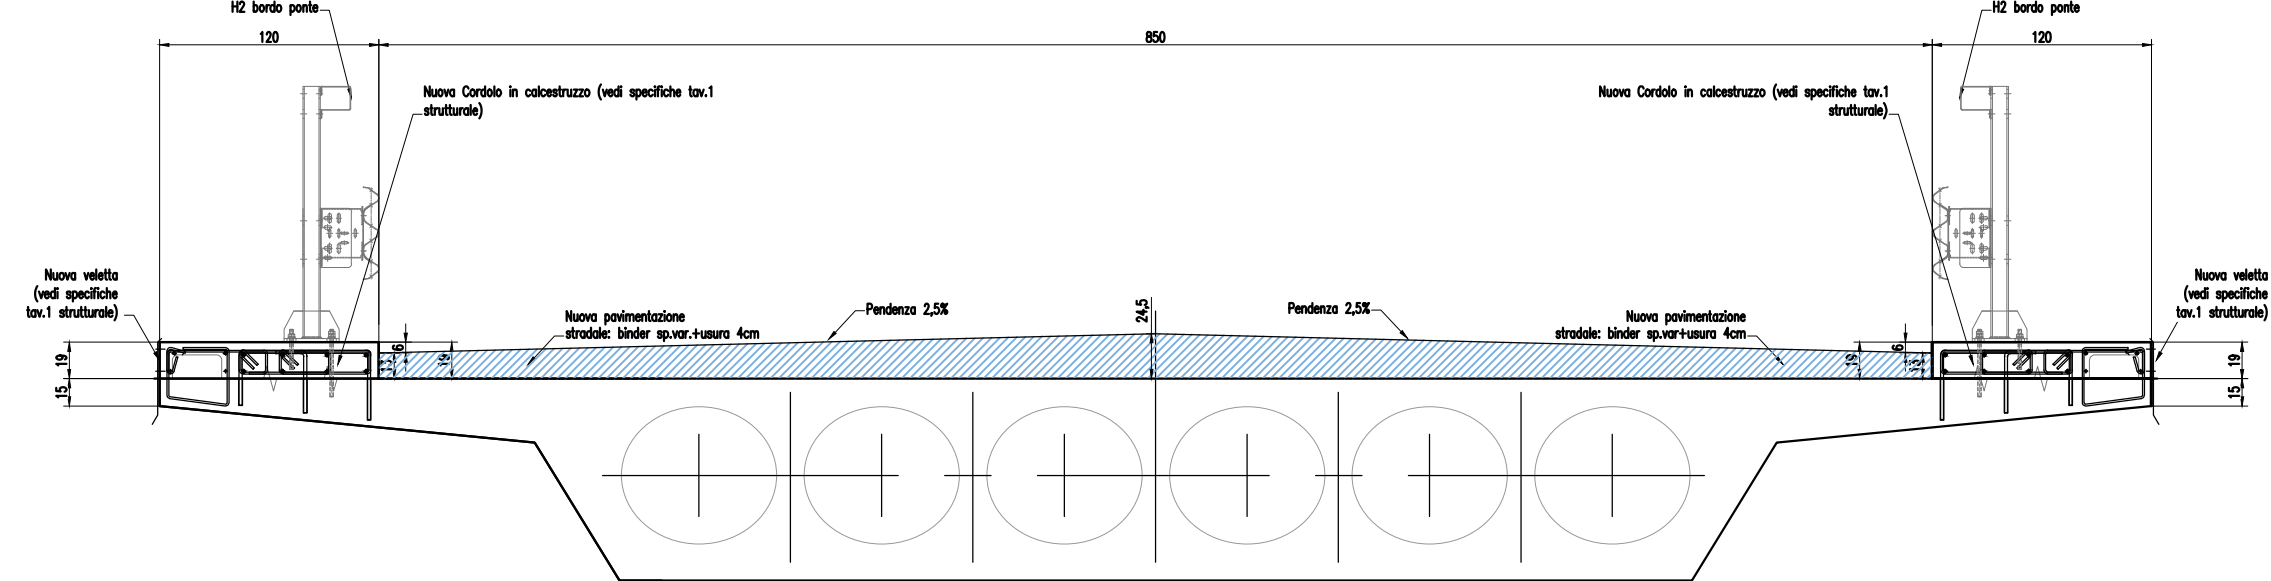
STATO DI PROGETTO
Allargamento cordolo in affiancamento a
cordolo esistente
scala 1:50

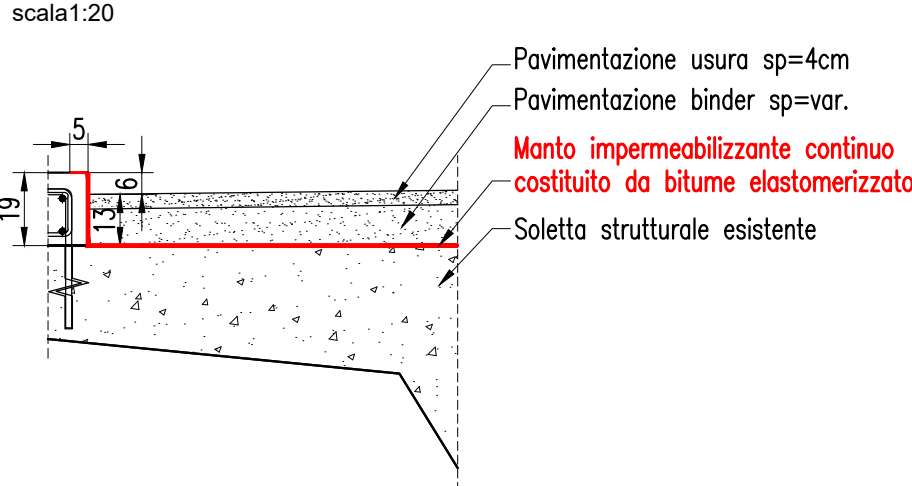
DETTAGLIO IMPERMEABILIZZAZIONE
scala 1:20

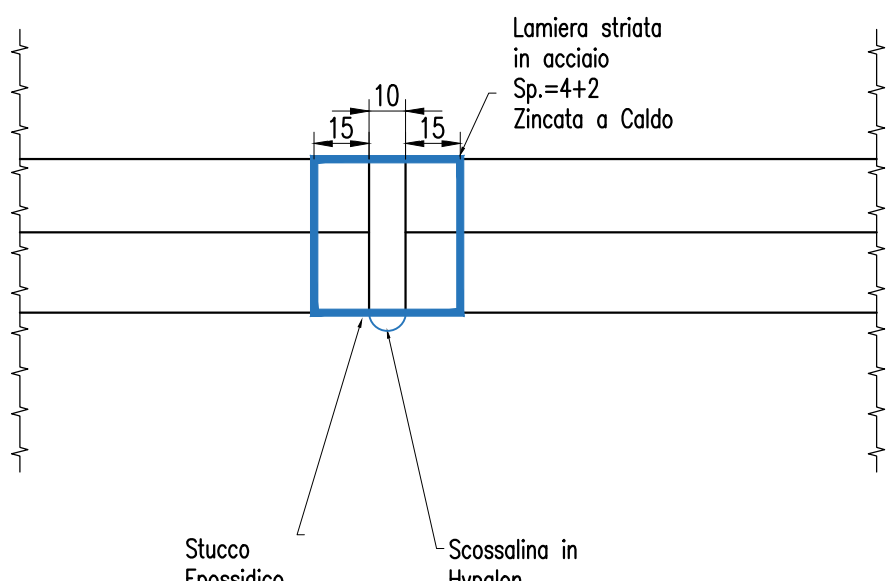
PARTICOLARE:
DETTAGLIO GIUNTO DI DILATAZIONE SUI CORDOLI/MARCIAPIEDI
SCALA 1:20
