INTERVENTO DI MESSA IN SICUREZZA DEL MUNICIPIO E REGIMAZIONE DELLE ACQUE DI PERTINENZA DEL RETICOLO IDRICO MINORE PASSANTE PER L'EDIFICIO COMUNALE DI ENDINE GAIANO (BG)

| Data: | MAGGIO 2022 | <b>PROGETTO DEFINITIVO-ESECUTIVO</b> | Aggiornamento |
| PIANTA P.PRIMO MUNICIPIO | <b>B4</b> | committente: "Amministrazione Comunale di ENDINE GAIANO"<br>via F.Nullo 2; 24060 Endine Gaiano (BG) | |

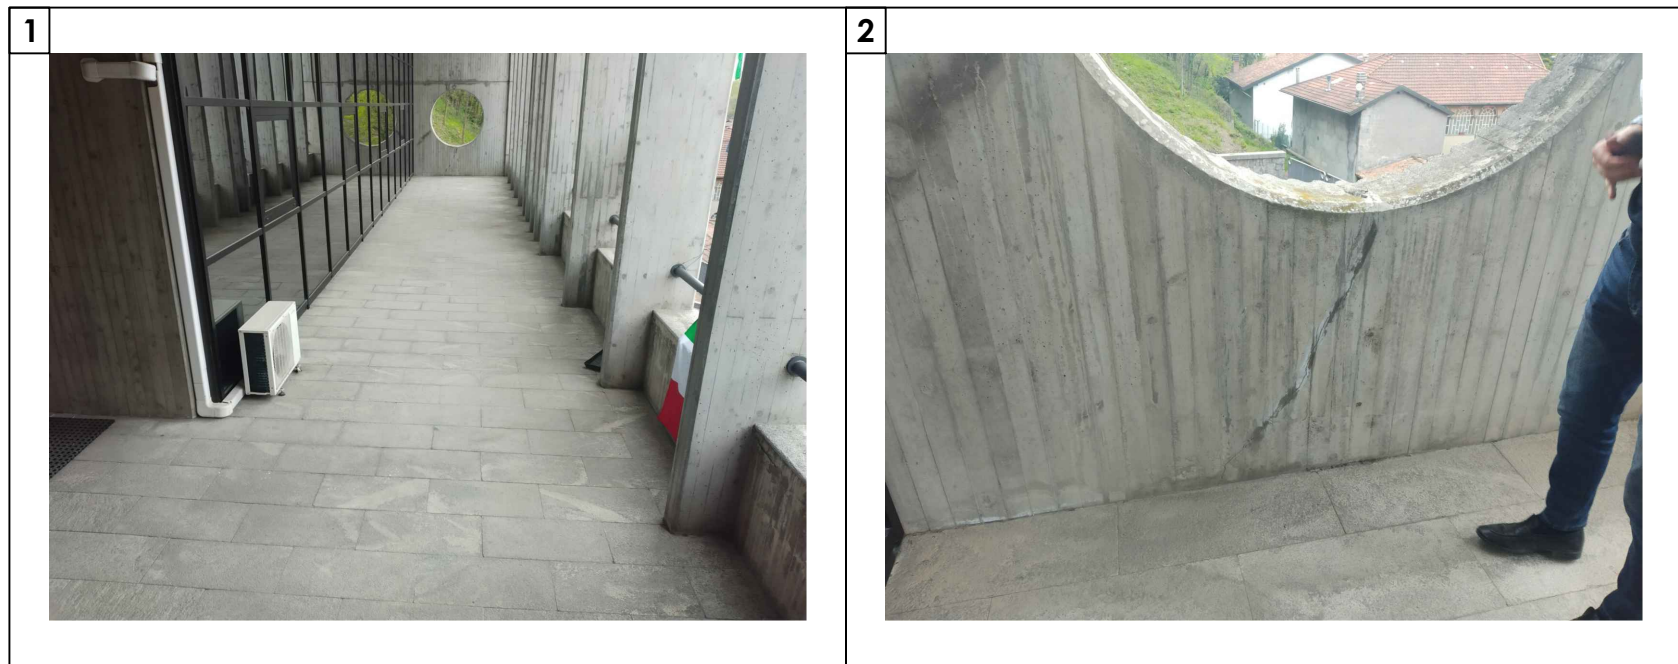
FOTOGRAFIE FORO OGGETTO DI RINFORZO

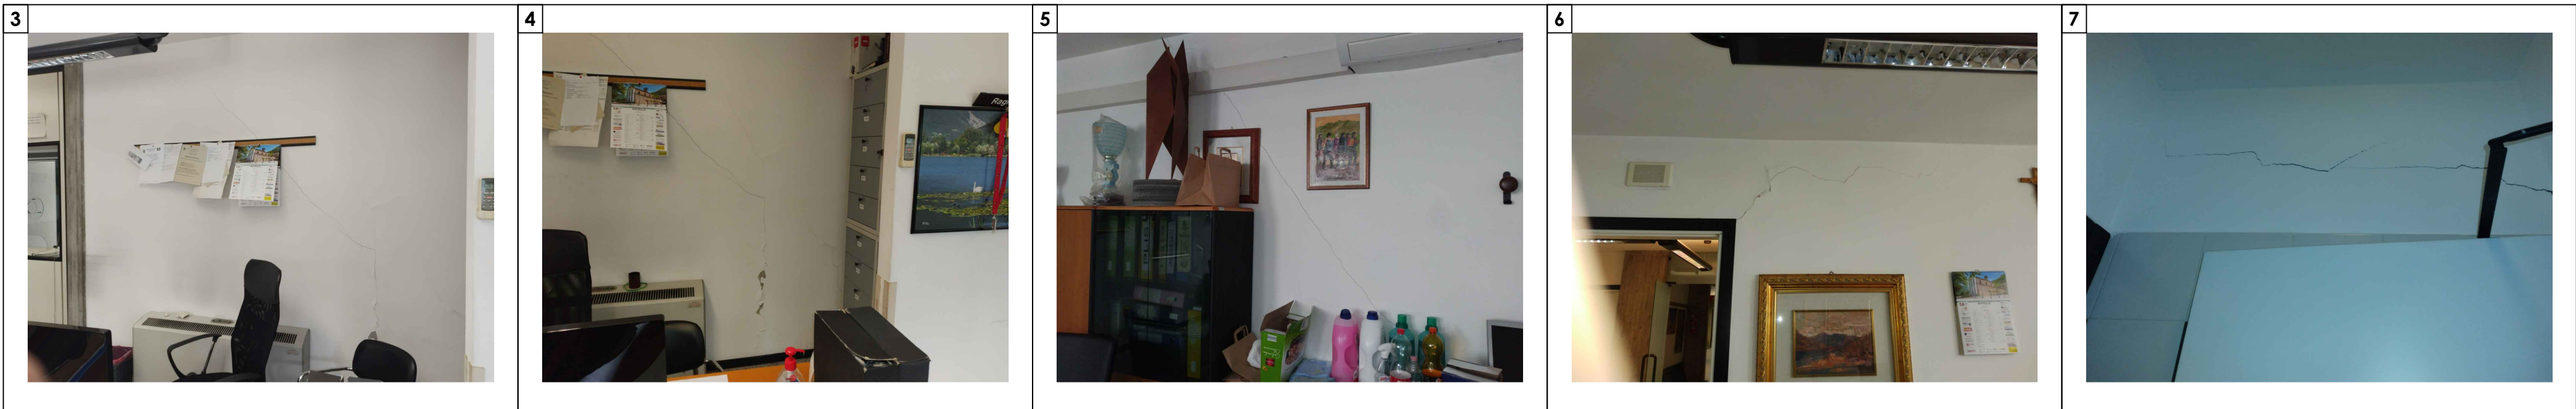
FOTOGRAFIE LOCALI LESIONATI ALL'INTERNO DEI MUNICIPIO AL PIANO PRIMO

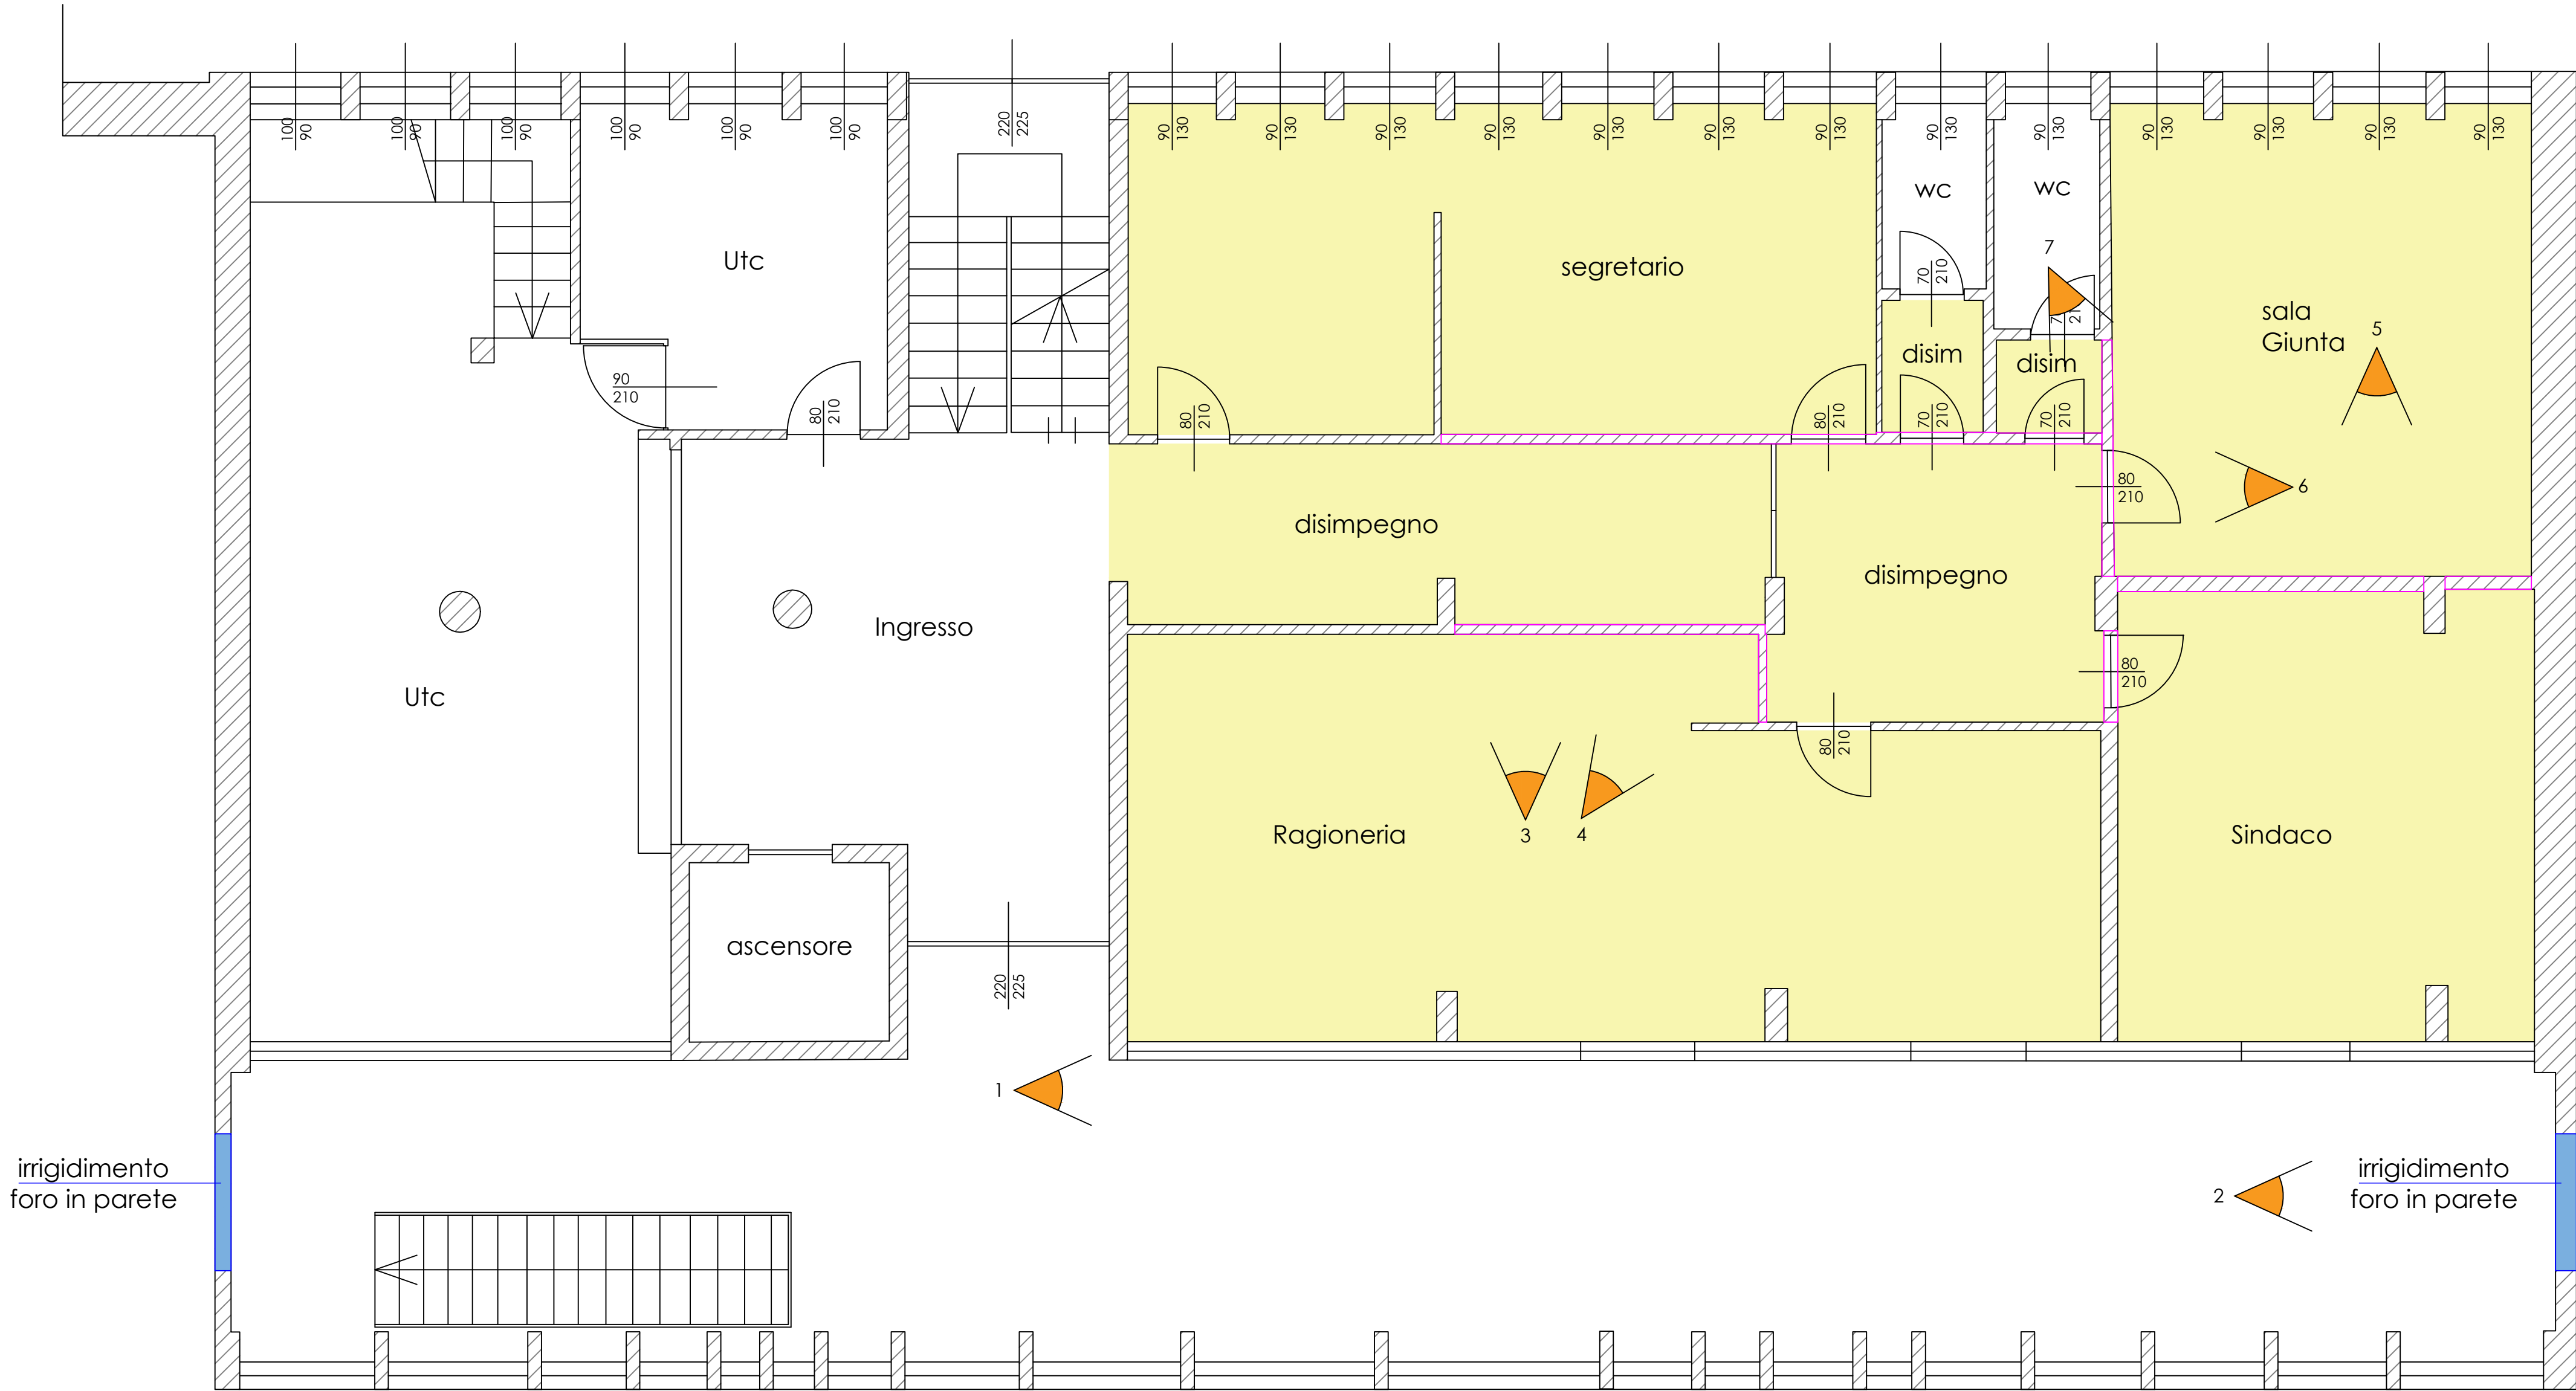
PIANTA PIANO PRIMO

- TAVOLATI DA DEMOLIRE E RICOSTRUIRE IN CARTOGESSO CON DOPPIA LASTRA mm.13 SU OGNI LATO E CON ISOLANTE INTERNO
- LOCALI RITINTEGGIATI A SEGUITO DEI LAVORI ESEGUITI
