Centro Padane s.r.l.
Intervento di miglioramento strutturale
del ponte sul fiume Chiese, Calvisano
- SP 69 km 5+170

Progetto Esecutivo
SPBS 069 "CALVISANO-CARPENEDOLO"
MANUTENZIONE STRAORDINARIA
DEL PONTE AL KM 5+170 IN COMUNE DI
CALVISANO (cod. manufatto BSSP069_P001)

Interventi di ripristino strutturale delle
elevazioni e sostituzione apparecchi di
appoggio

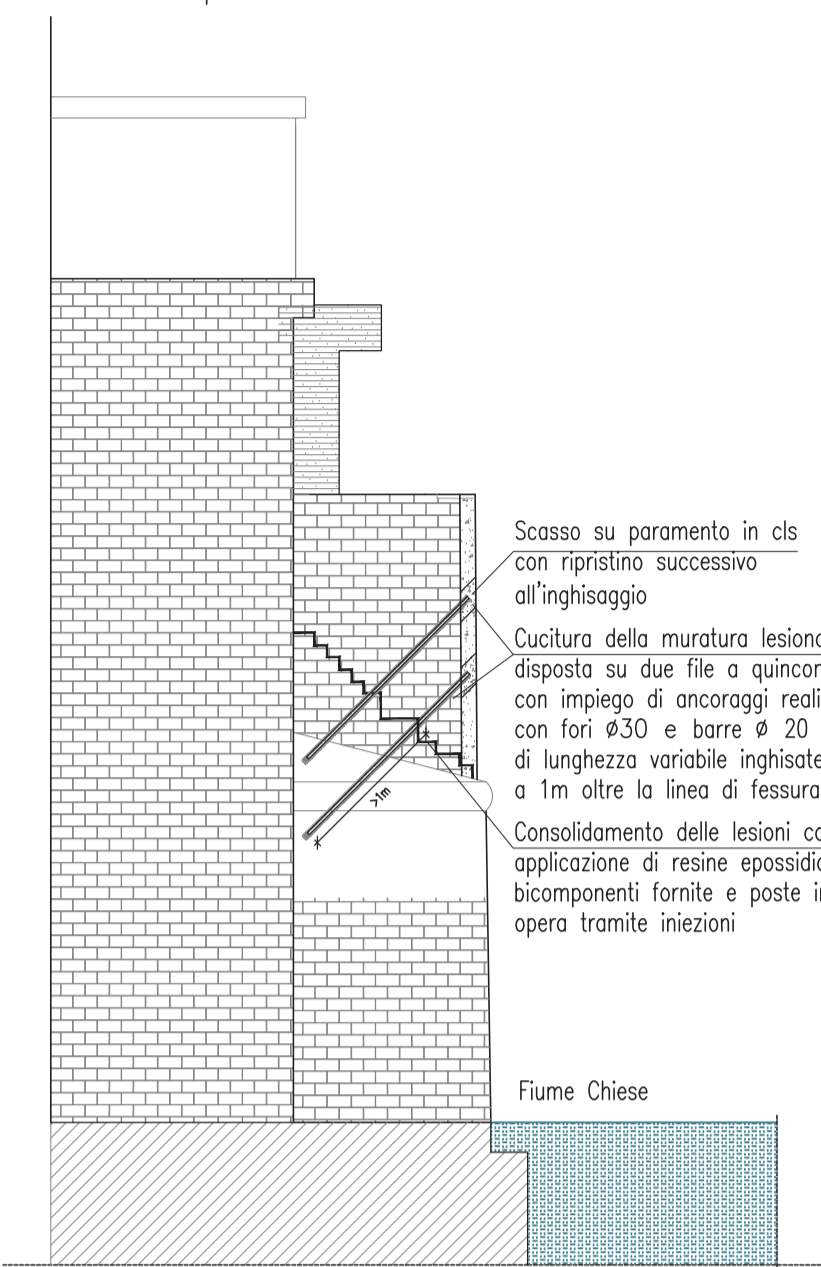
Cucitura lesioni Spalle e
Sezione Pila lato Carpendolo

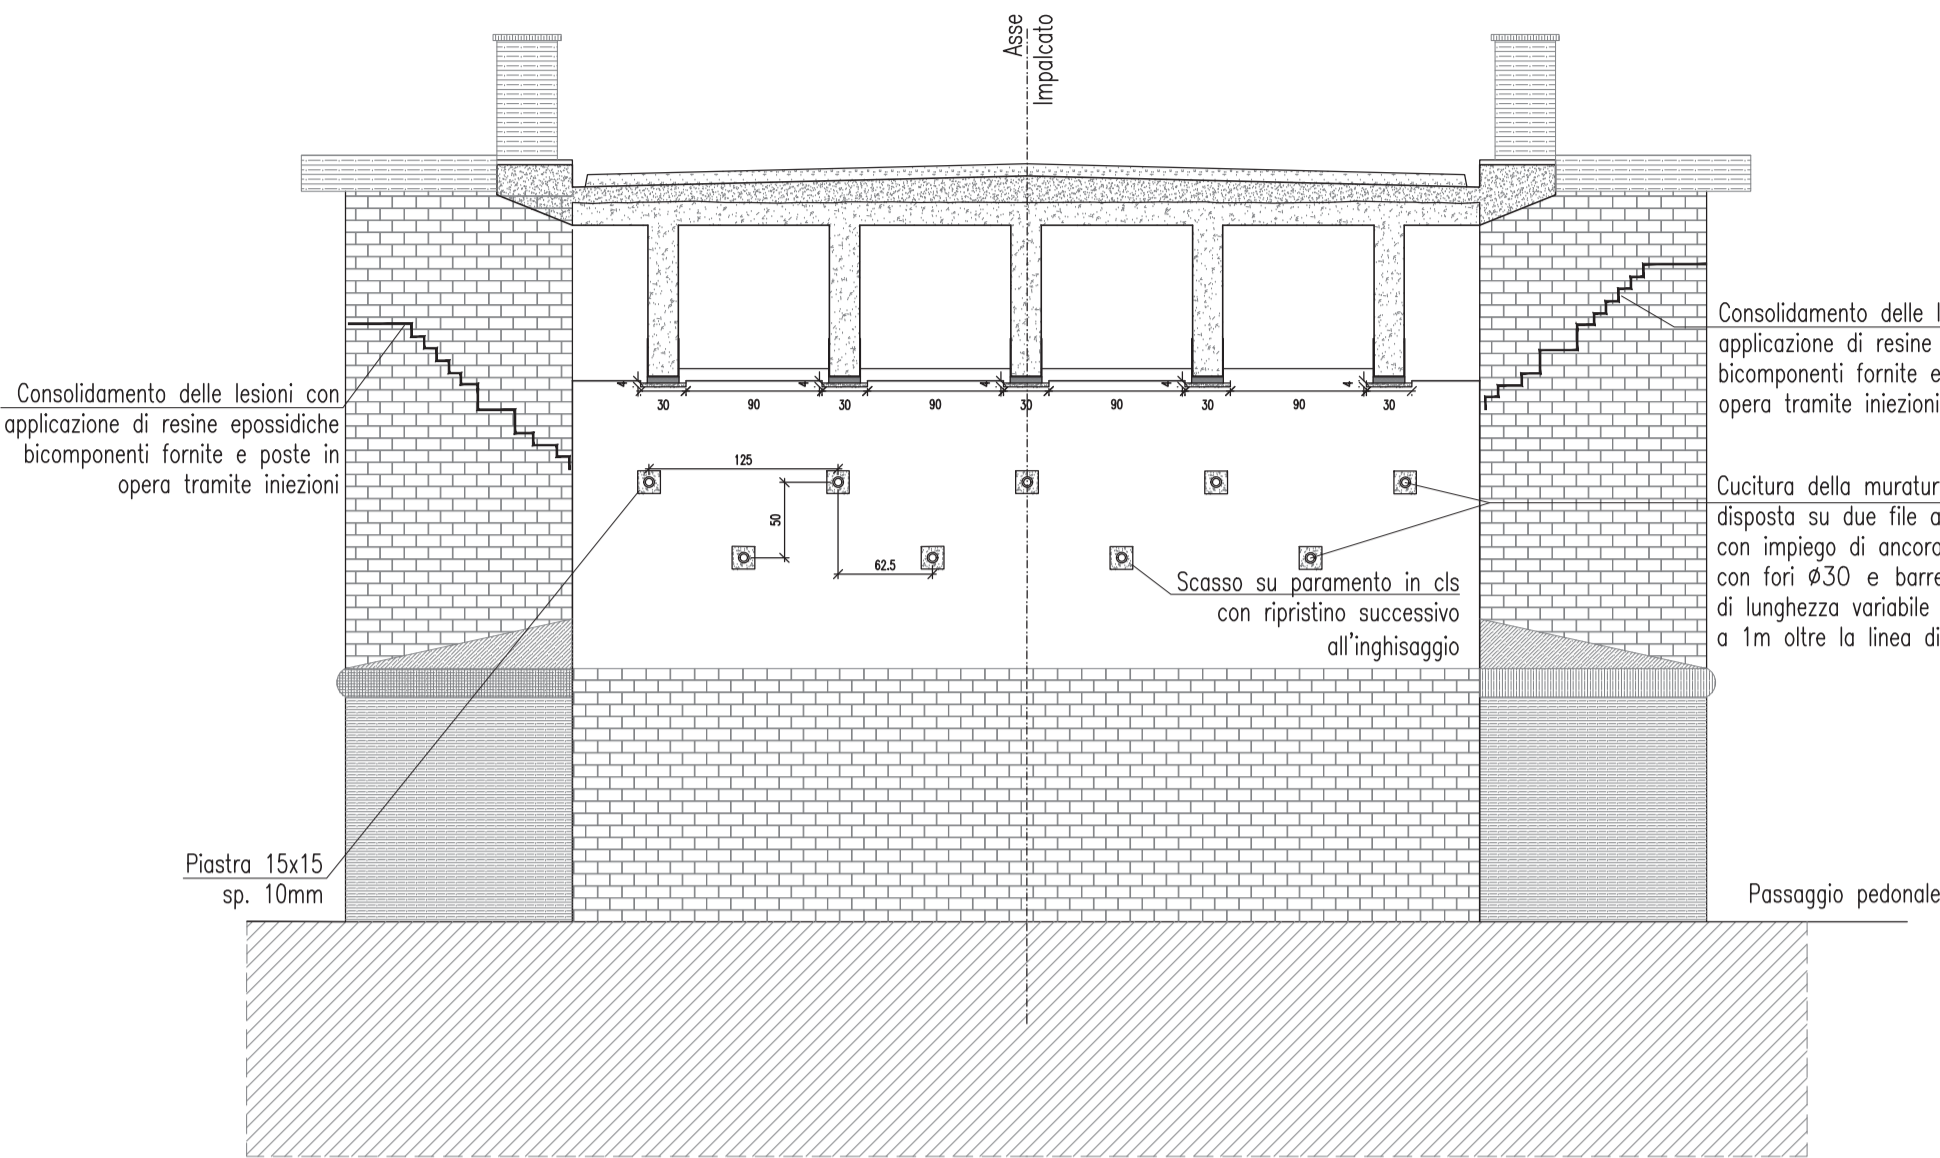
Cucitura lesioni Spalle e
sostituzione appoggi
Prospetto Pila lato Calvisano

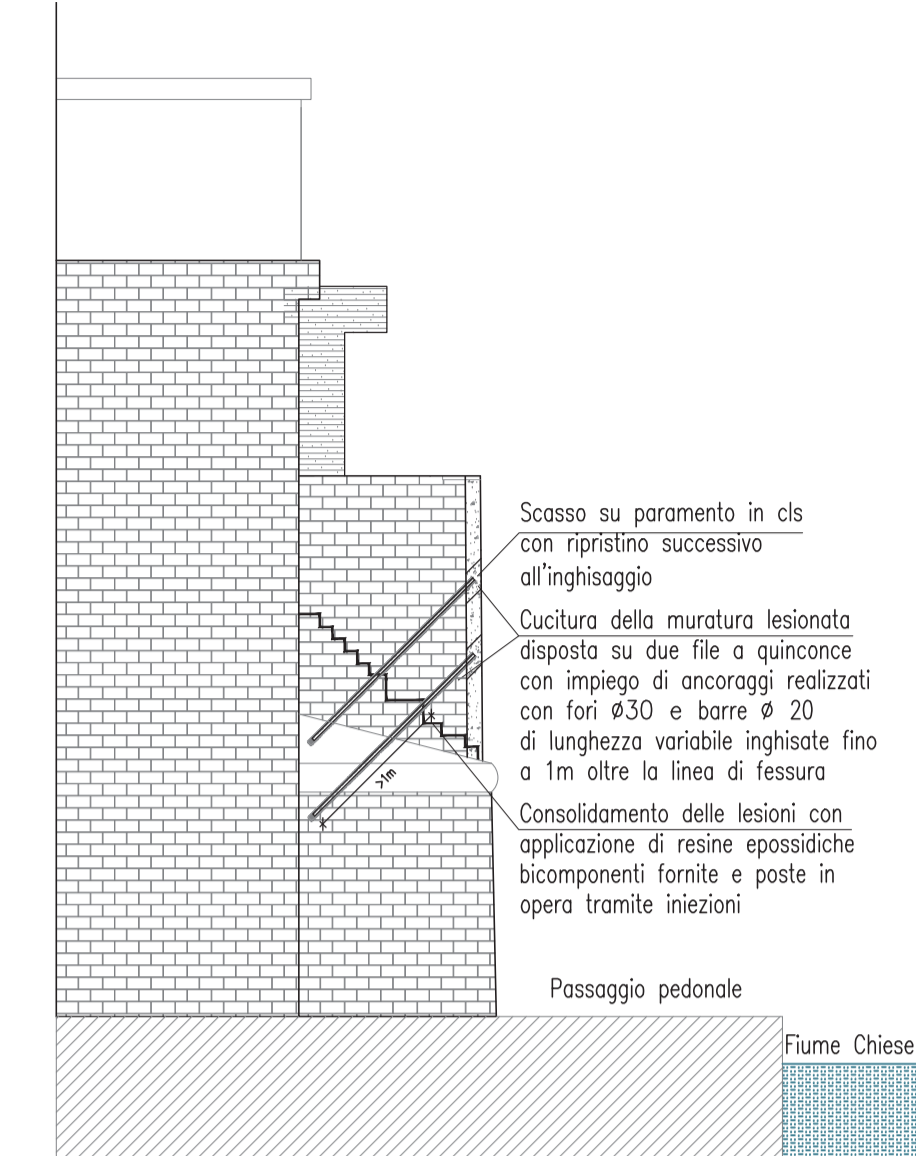
Cucitura lesioni Spalle
Sezione Pila lato Calvisano

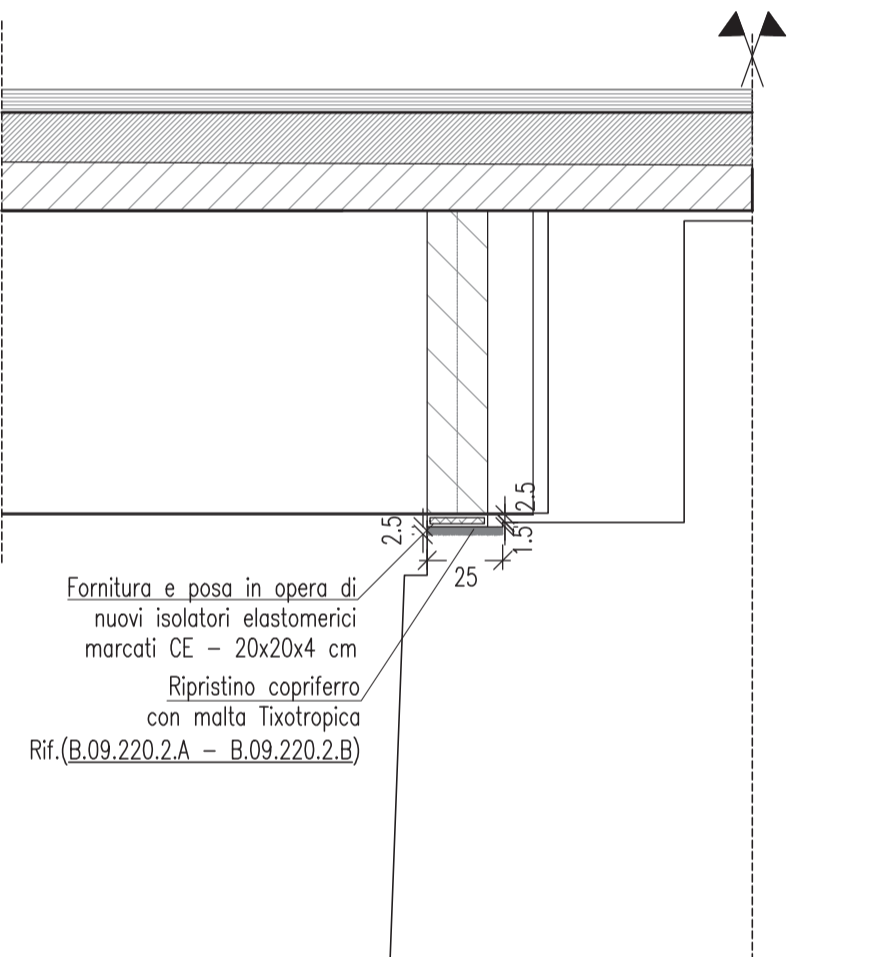
Dettaglio sostituzione appoggi
su Pila 2

*Nota apparecchi di appoggio:
I nuovi apparecchi di appoggio sono in sostituzione di quelli attualmente fissi.
Spalla 1-2 e Pila 2 lato Calvisano
Apparecchi di appoggio Totali n°15
Dimensioni 20x20x4 cm
Modulo di Taglio G=1.1 MPa
Rigidità K=1880 KN/m

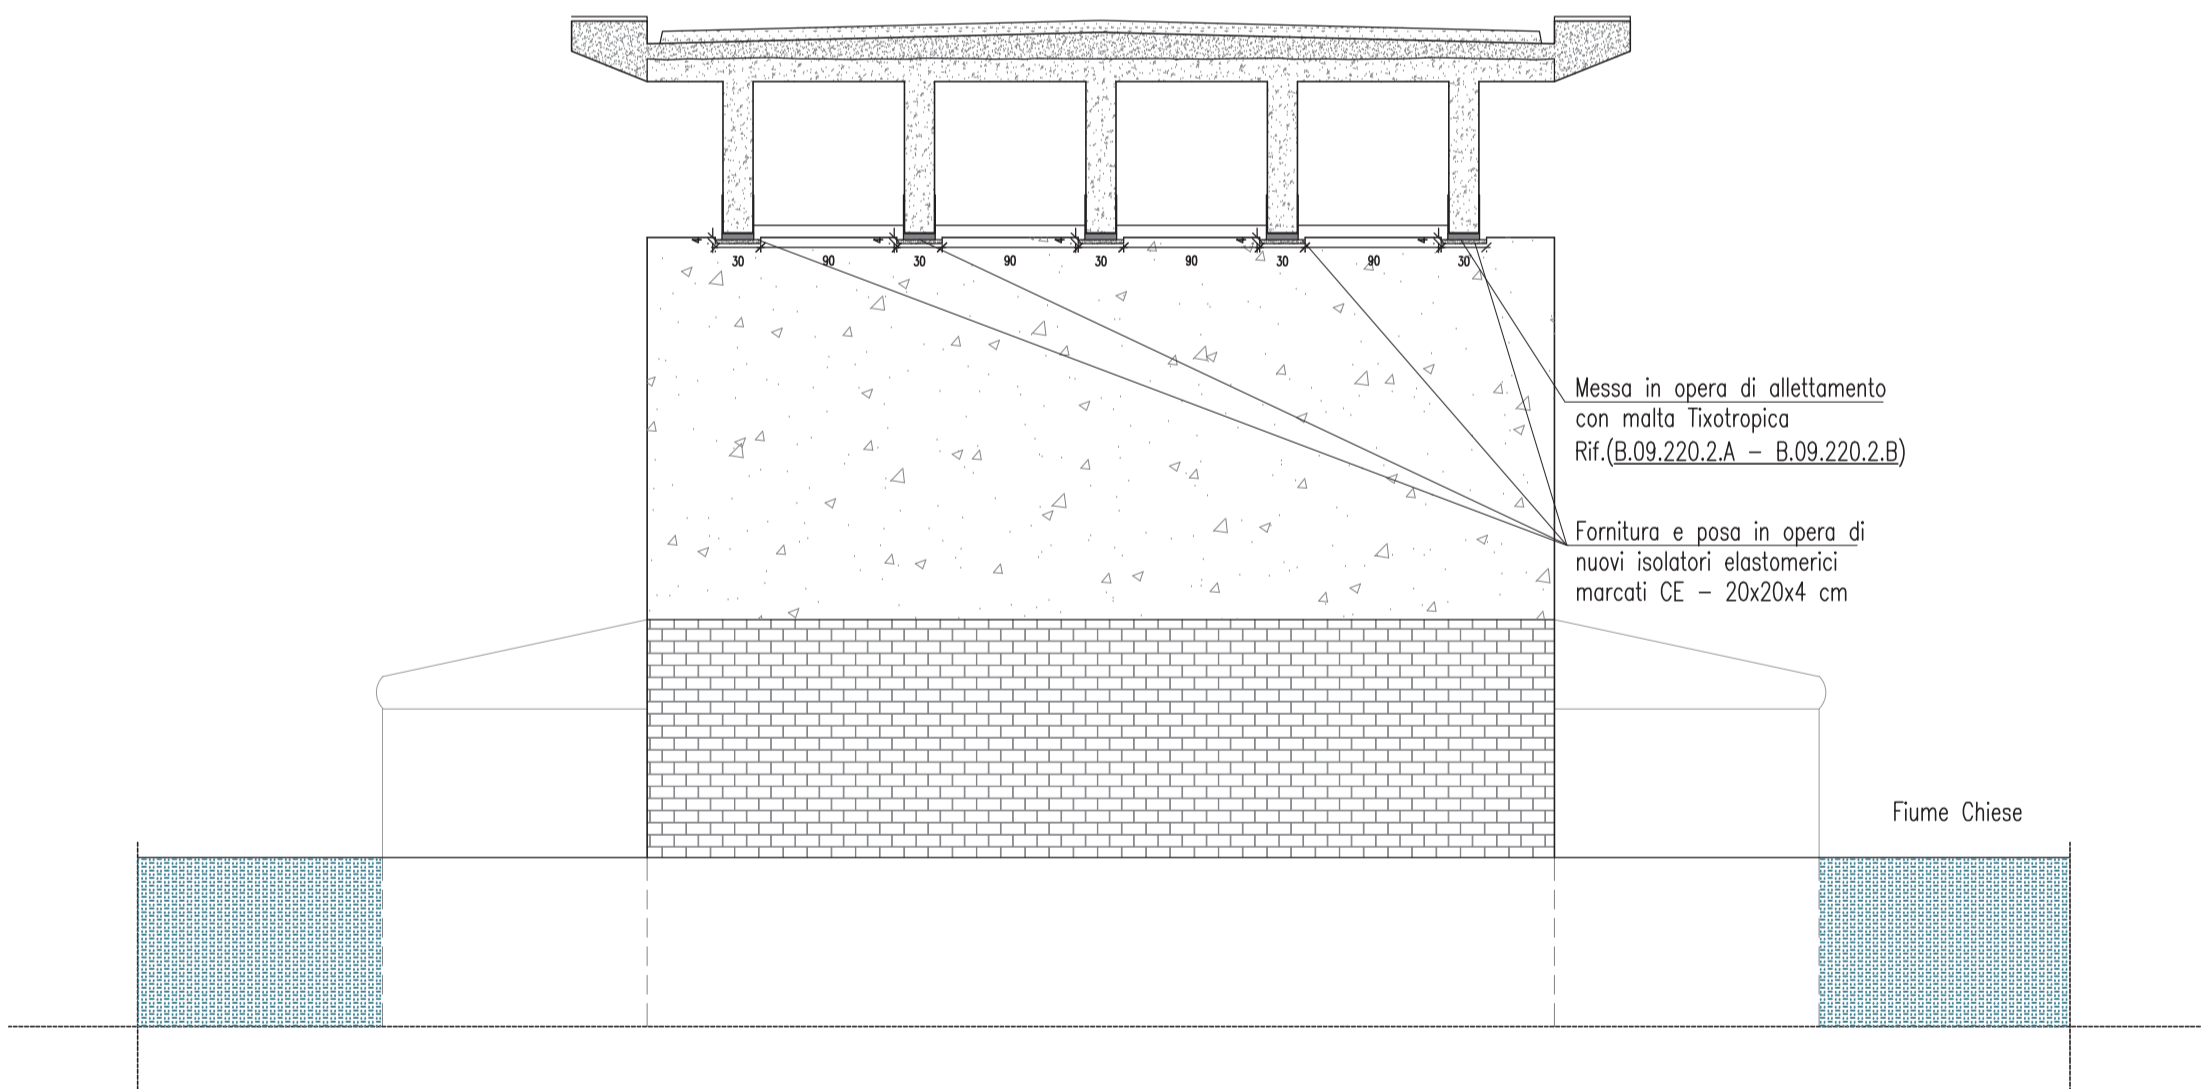
Sostituzione Appoggi
Prospetto Pila 2 lato Calvisano

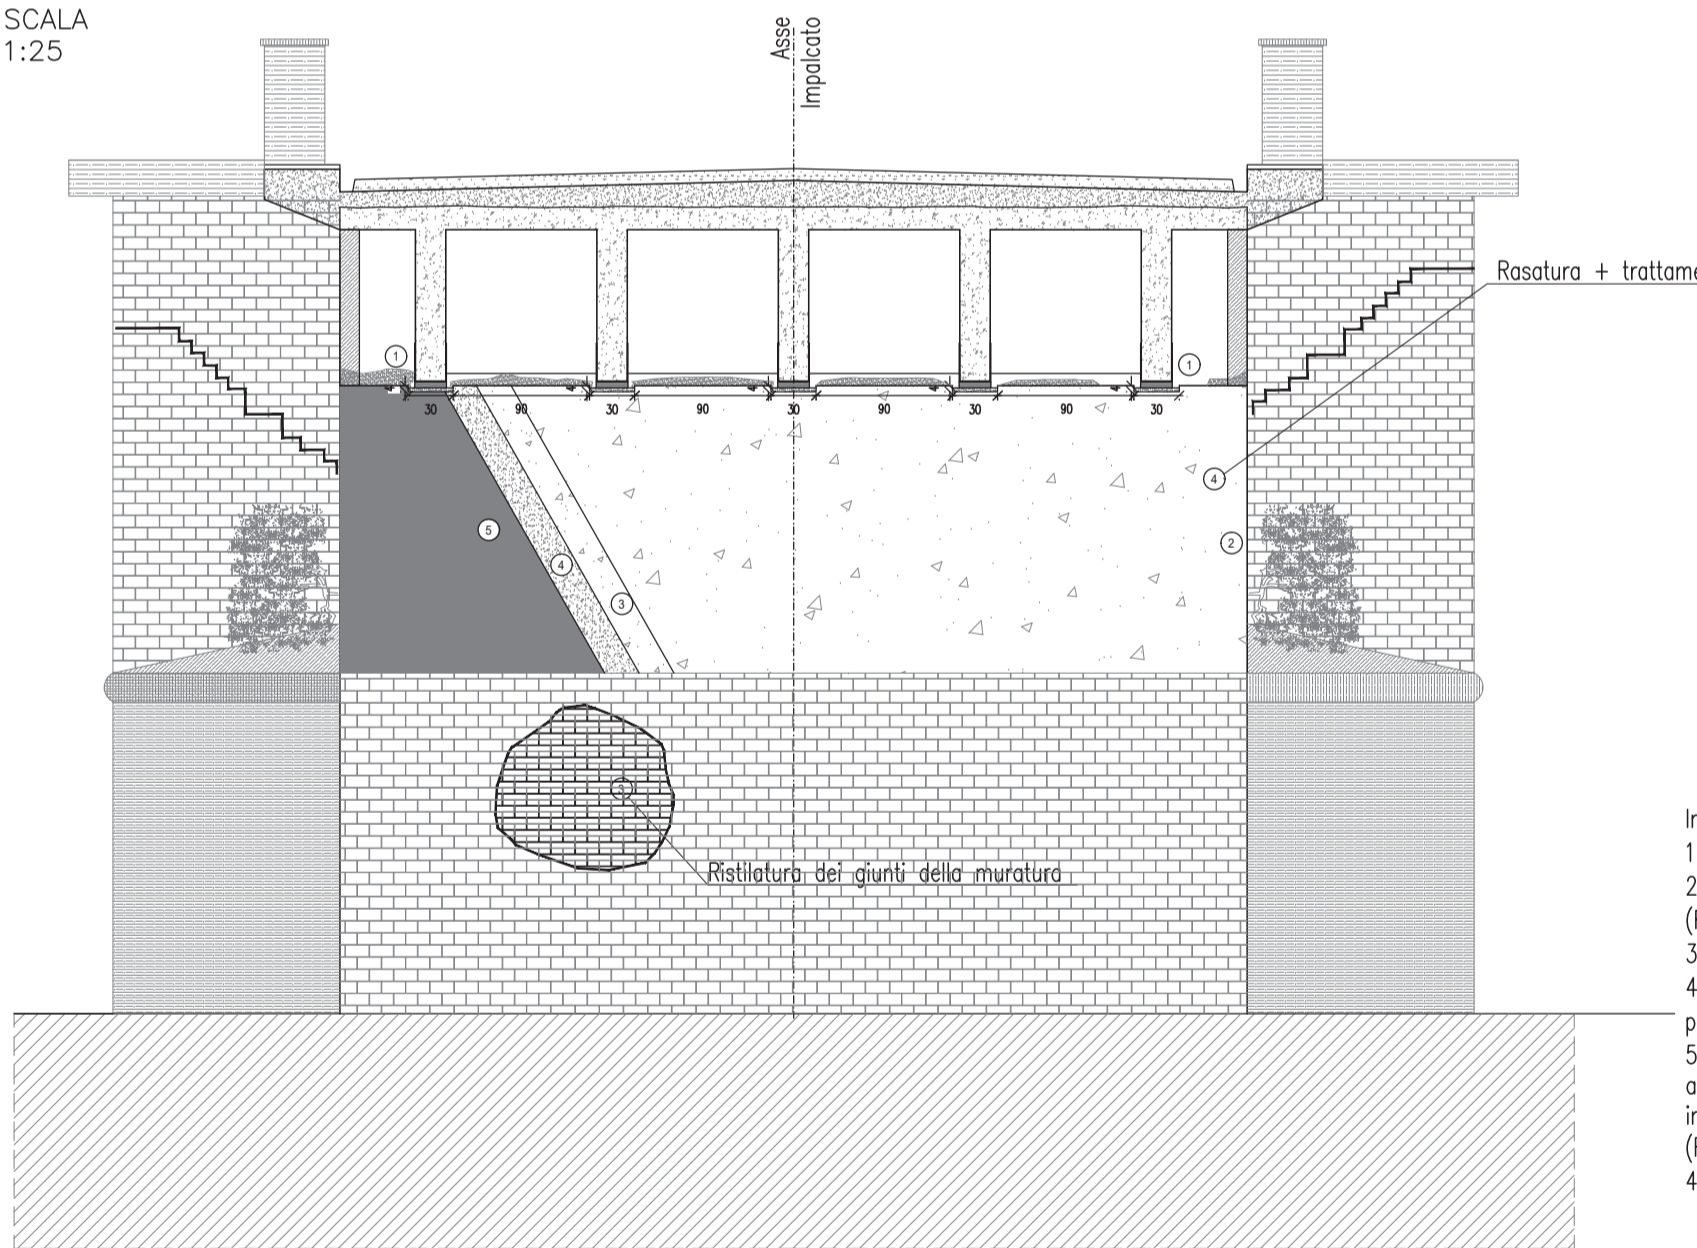
Bonifica delle elevazioni
Tipologico trattamento superfici

Intervento di bonifica delle spalle
1) Rimozione materiale di accumulo in prossimità degli appoggi
2) Rimozione della vegetazione sulle pareti delle elevazioni
(Rif. E.07.004)
3) Pulizia delle superfici in cls
4) Rasatura delle parti in cls con malta cementizia per la protezione e rasatura di strutture in cls (Rif. B.09.215.a)
5) Protezione del cls con ciclo ad alta durabilità con finitura in tinta trasparente o opaca (Rif. B.09.125.b)
4) Ristituzione dei giunti ove necessario

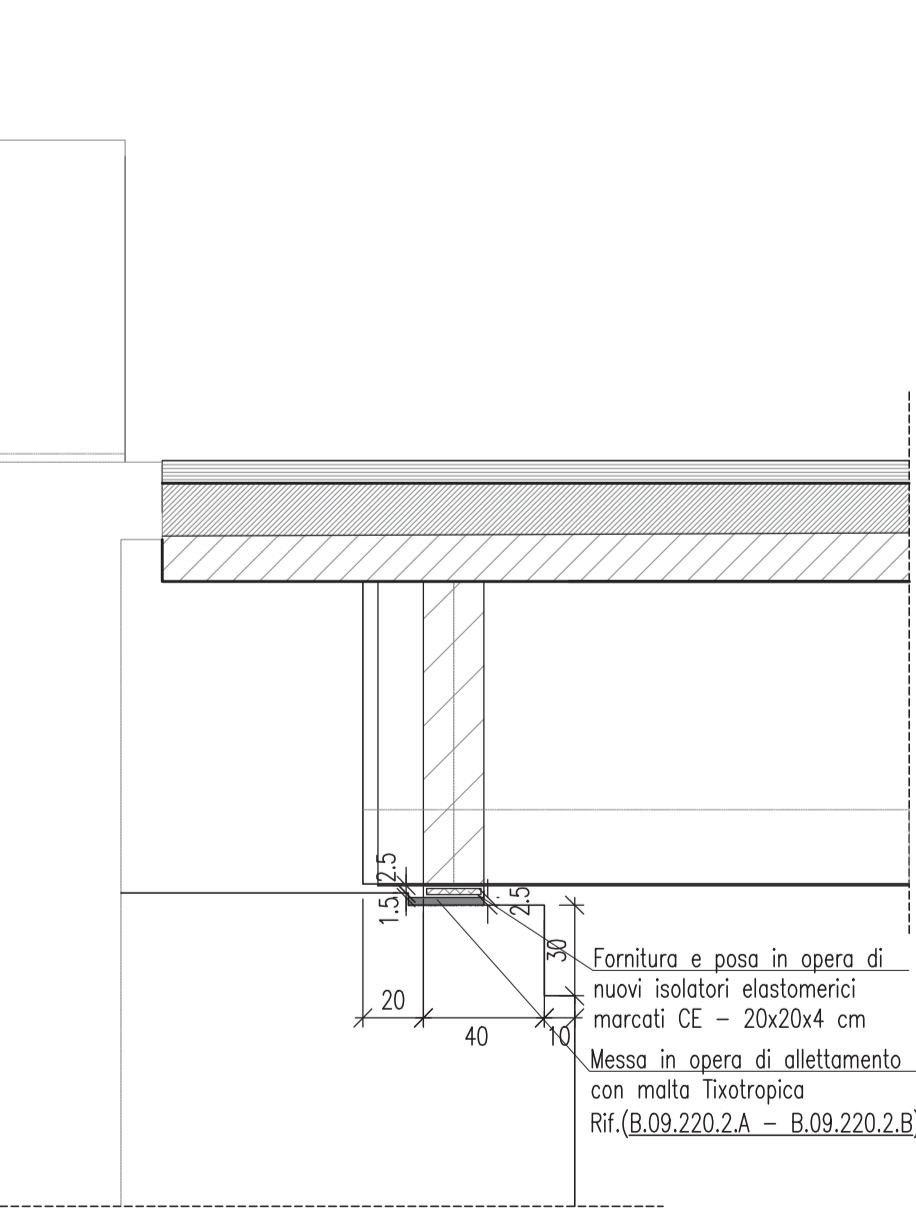
Dettaglio sostituzione appoggi
su Spalla 1-2
