Progetto	SP 87 “DI CERVENO”: MANUTENZIONE STRAORDINARIA DEL PONTE AL KM 0+050 IN COMUNE DI CETO – CUP PROV0000024033		Comune	Ceto-Cerveno
			Provincia	Brescia
Committente	Provincia di Brescia Area del territorio Settore delle strade e dei trasporti	<div>Progettista</div> <div> </div>	<div>Dott. Ing. Michele Gallinelli</div> <div><div>via Lorenzetti 15 25047 Darfo B.T. (BS) 0364 532475 studio@gallinelli.eu www.gallinelli.eu</div></div>	
Luogo	Darfo B.T.			
Data	16/11/2022			
Oggetto	RELAZIONE PAESAGGISTICA		Progetto Esecutivo	D-03

Relazione con considerazioni paesaggistiche e simulazioni di inserimento per il progetto di manutenzione straordinaria del ponte "BSSP087_P001" sulla S.P. n.87 di Cervenò che attraversa il fiume Oglio, mediante riparazioni e interventi locali che ne garantiscano il "Livello di Operatività con tempo di ritorno 30 anni".

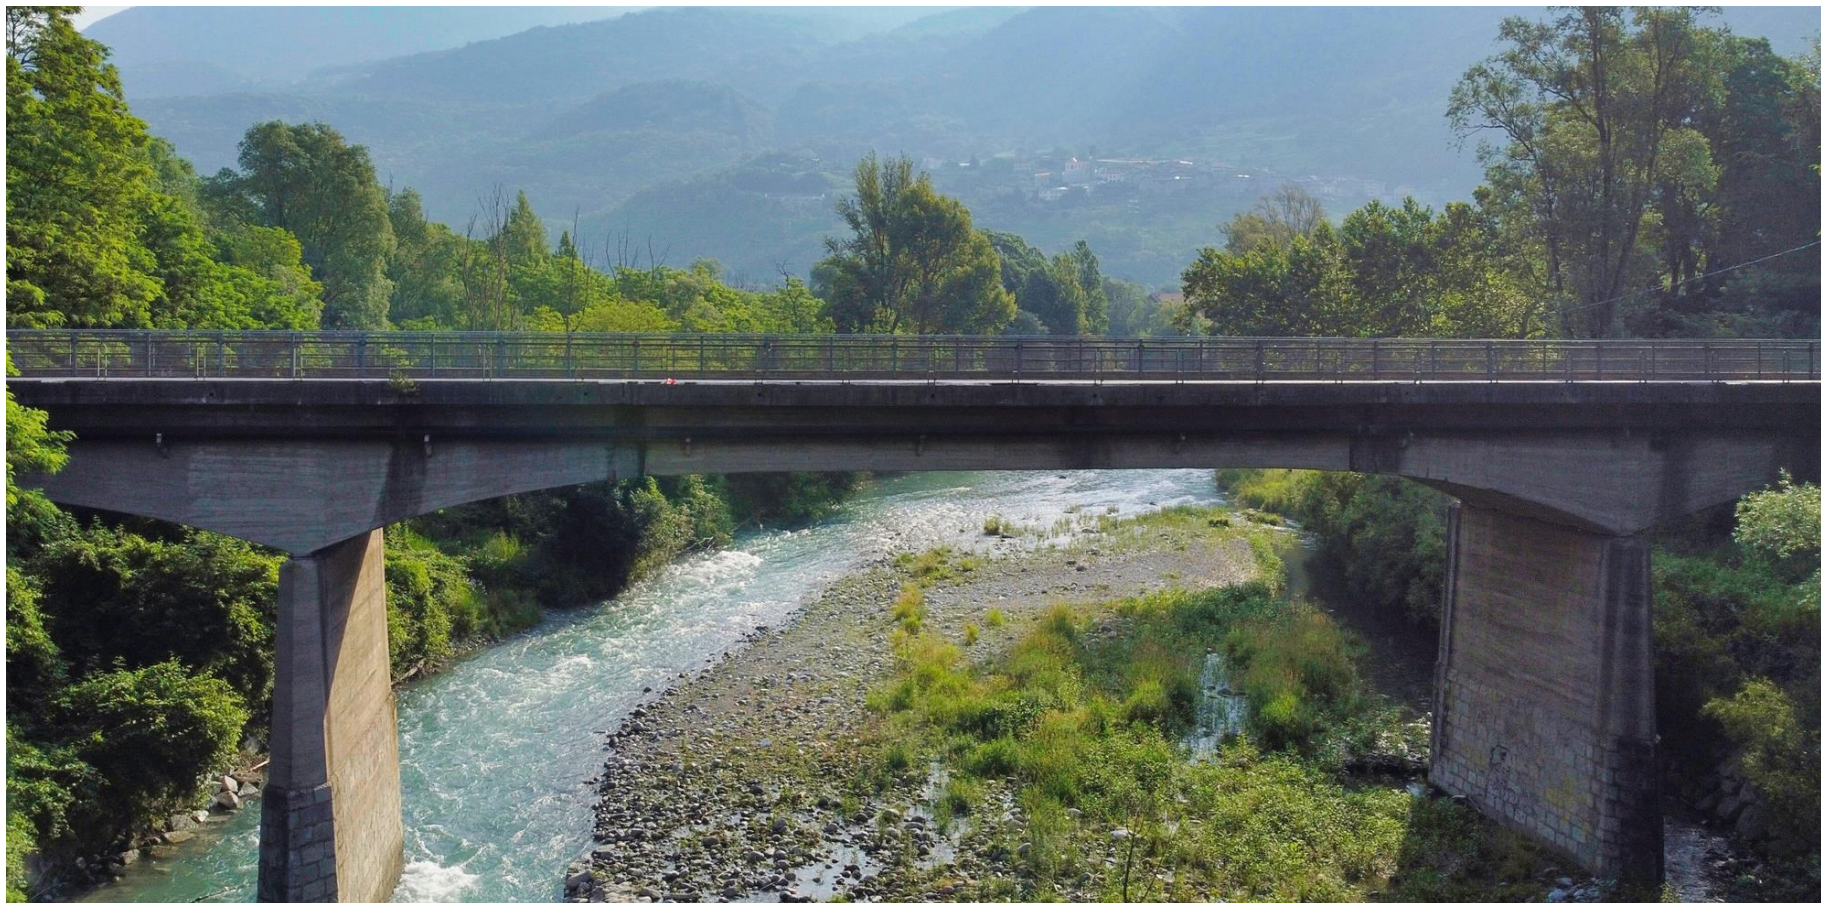
Prospetto attuale lato valle

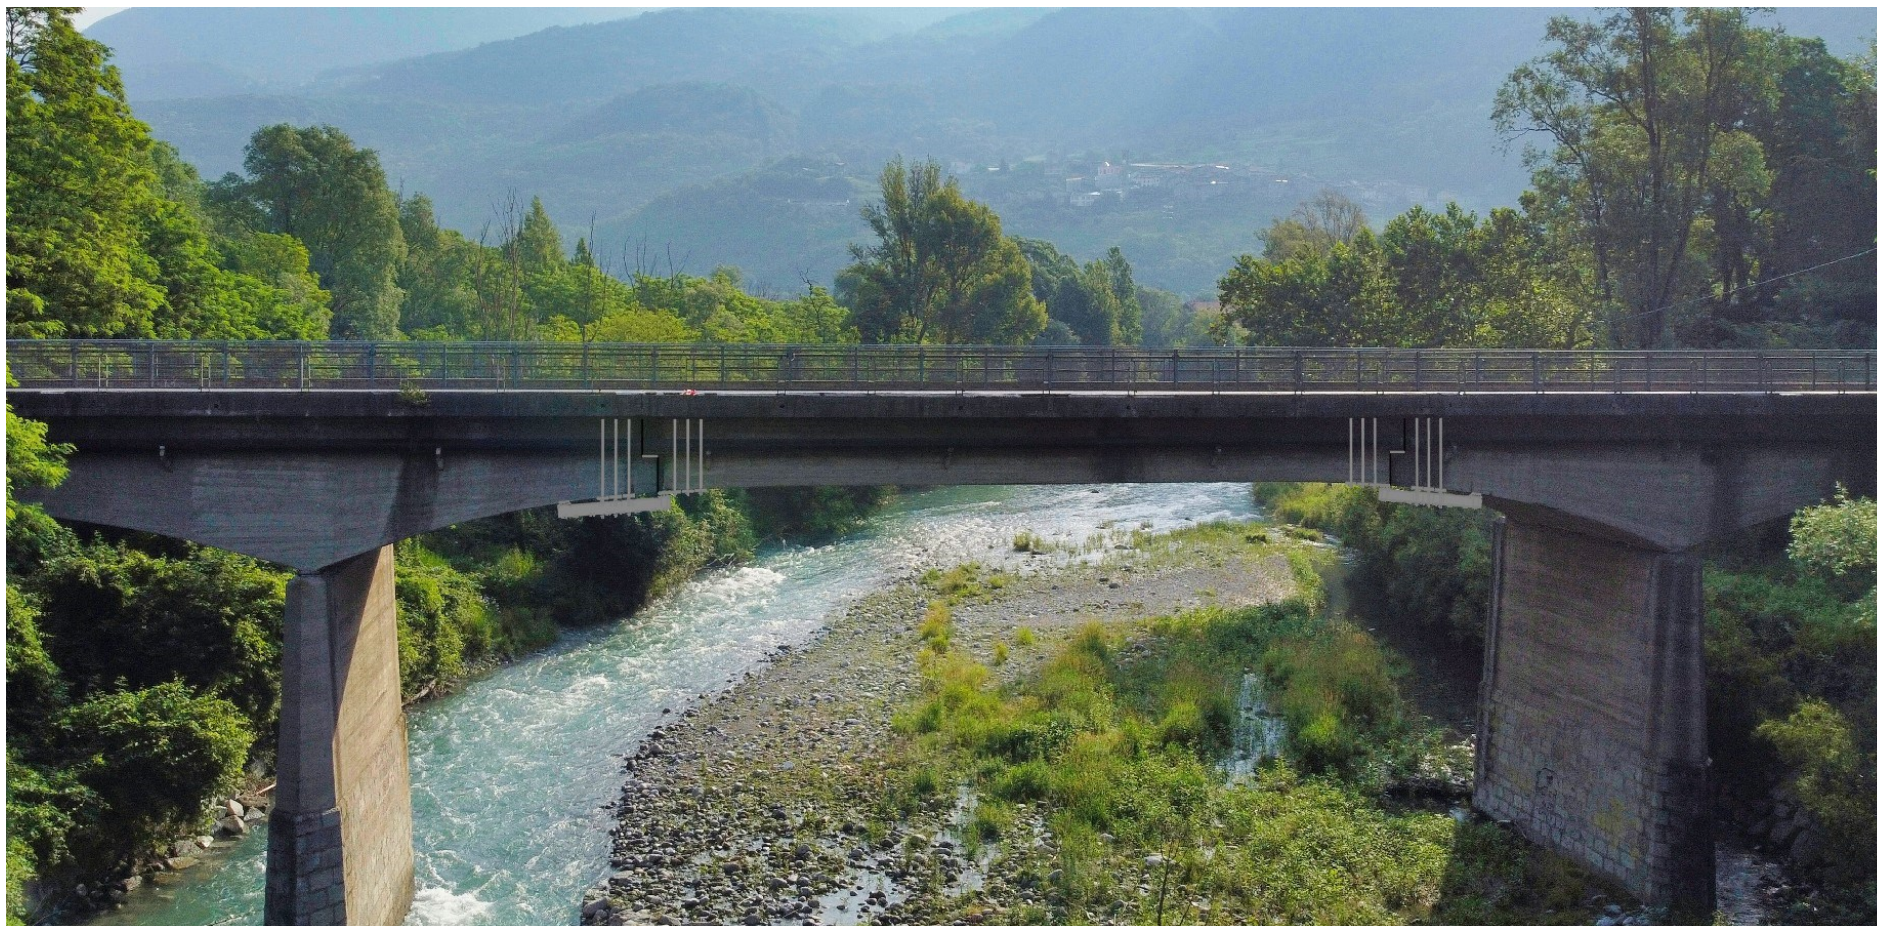
Simulazione inserimento Prospetto lato valle

Le carpenterie applicate saranno visibili solo lateralmente e da sotto il ponte, mentre nulla risulterà all'estradosso.

Visivamente l'intervento risulta poco impattante. Le carpenterie saranno tutte zincate e quindi non introdurranno colorazioni nuove o di spicco.

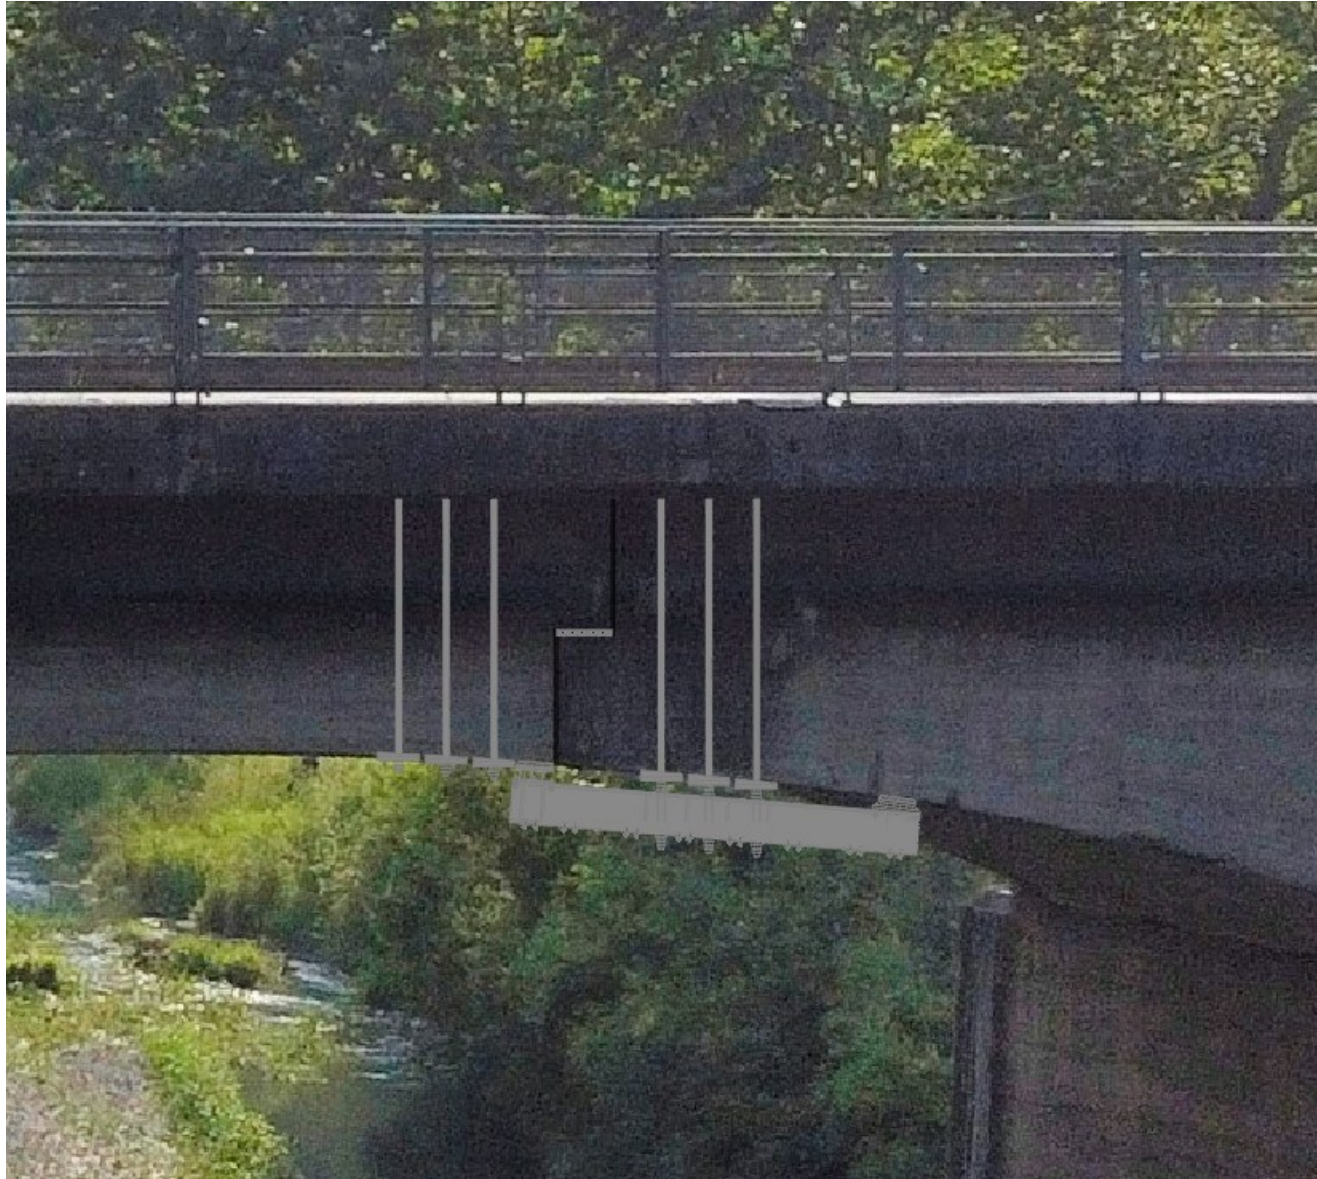
Ingrandimento rinforzo sella

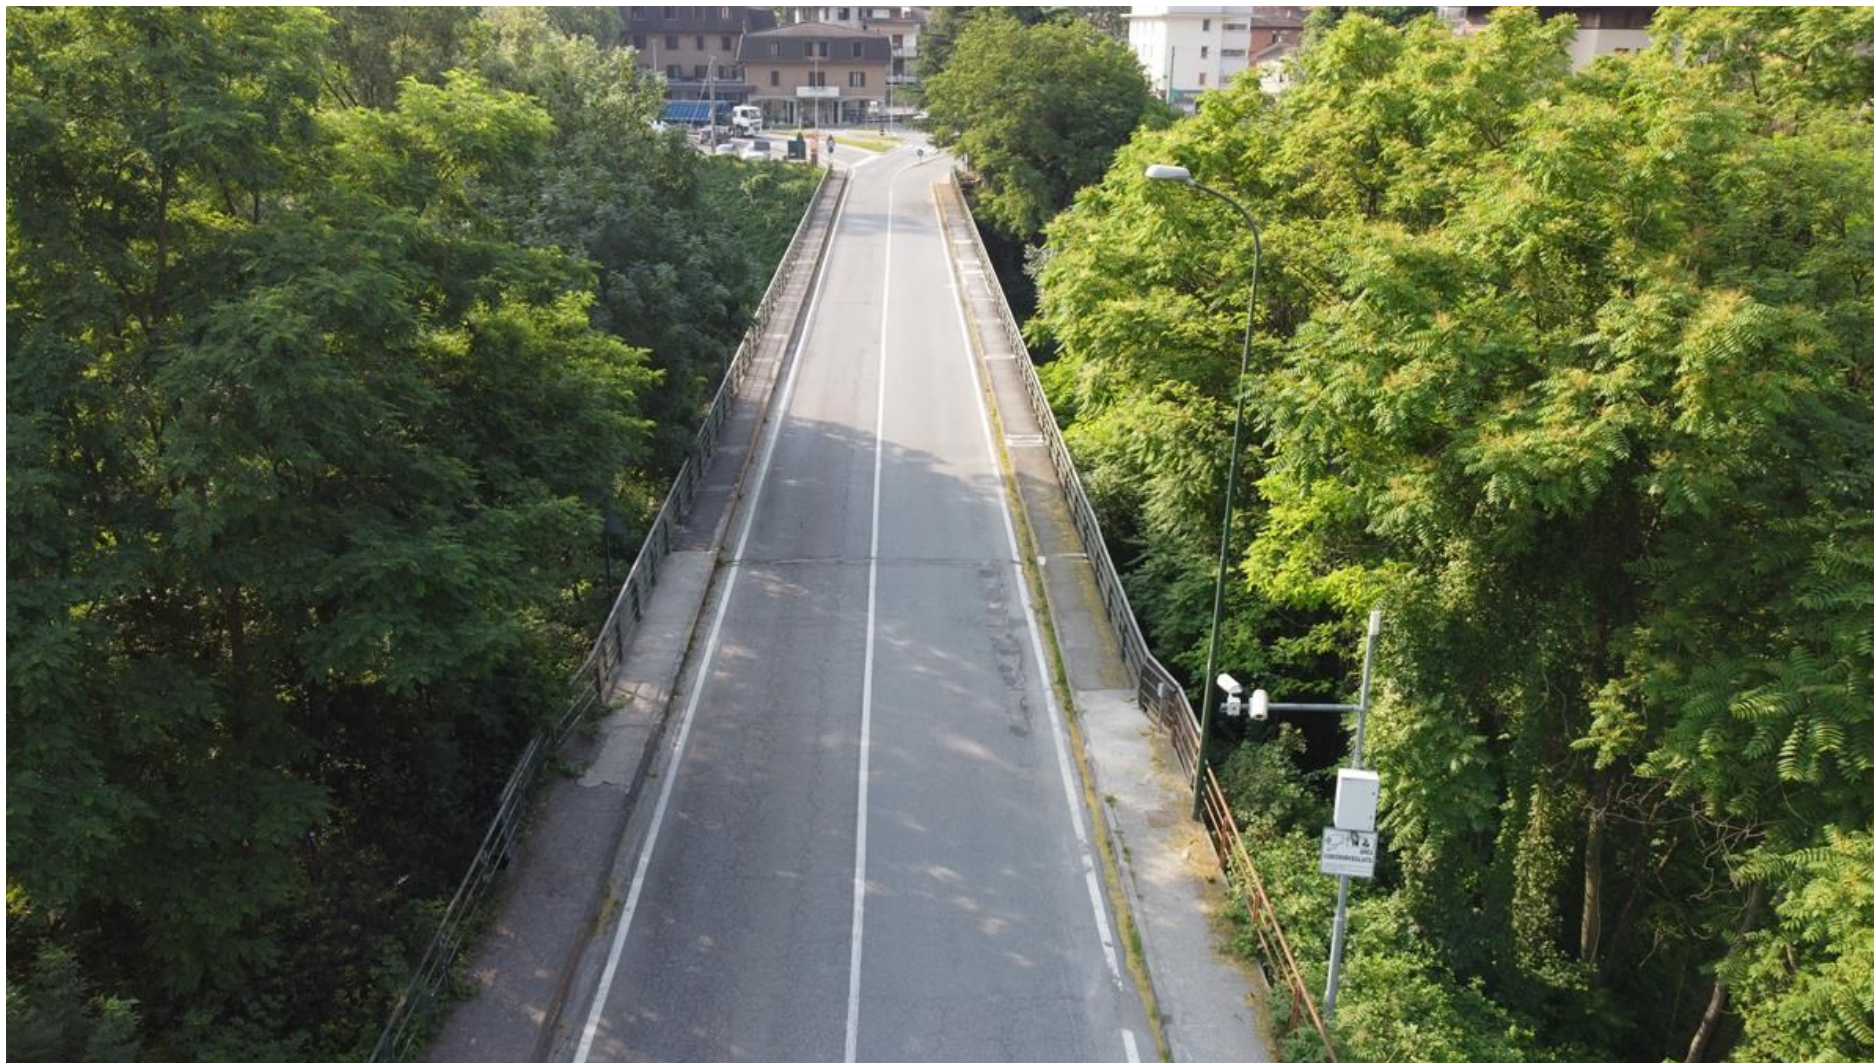
Vista estradosso ponte situazione attuale

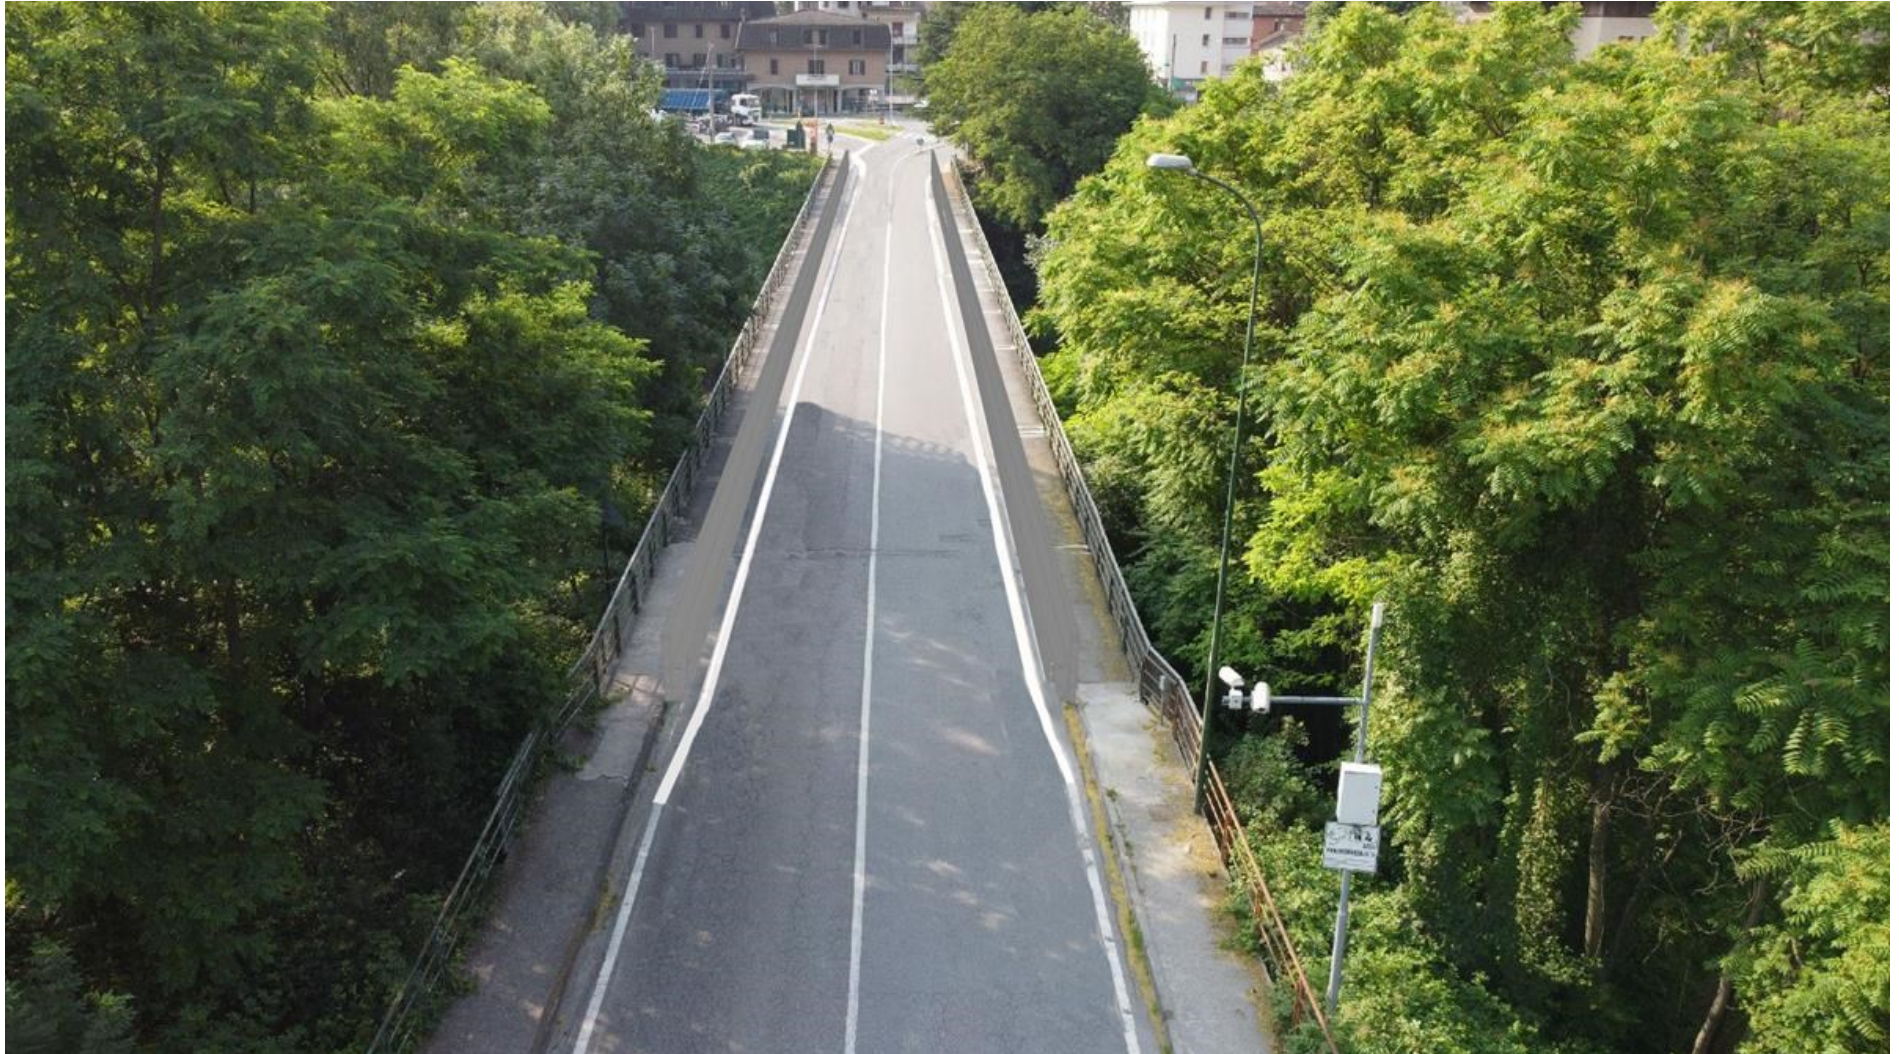
Vista estradosso ponte con nuovi guardrail

Lungo la sede stradale la modifica apprezzabile sarà l'installazione dei due nuovi guard-rail, che comunque avranno altezza poco superiore a quella delle attuali barriere (120 cm totali).

I nuovi guardrail non modificheranno i passaggi pedonali lungo i marciapiedi e metteranno in sicurezza il transito di veicoli e pedoni; la sede stradale risulterà leggermente ristretta rispetto a quella attuale, ma comunque a norma di legge. Visivamente i guardrail si inseriranno all'interno dei parapetti esistenti, non incidendo quindi su visuali da monte e valle del ponte.
