Lavori di "AMPLIAMENTO POLO SCOLASTICO - POLO DELL'INFANZIA"
LAVORI FINANZIATI CON RISORSE PREVISTE DEL PIANO NAZIONALE DI RIPRESA E RESILIENZA
Piano per asili nido e scuole dell'infanzia e servizi di educazione e cura per la prima infanzia
MAG1 - Investimento 1.1
CUP H71B21001430001

OPERE IN CA: TRAVI DI FONDAZIONE 2di 2
CORPO B

PROGETTO DEFINITIVO ESECUTIVO

ST.B09

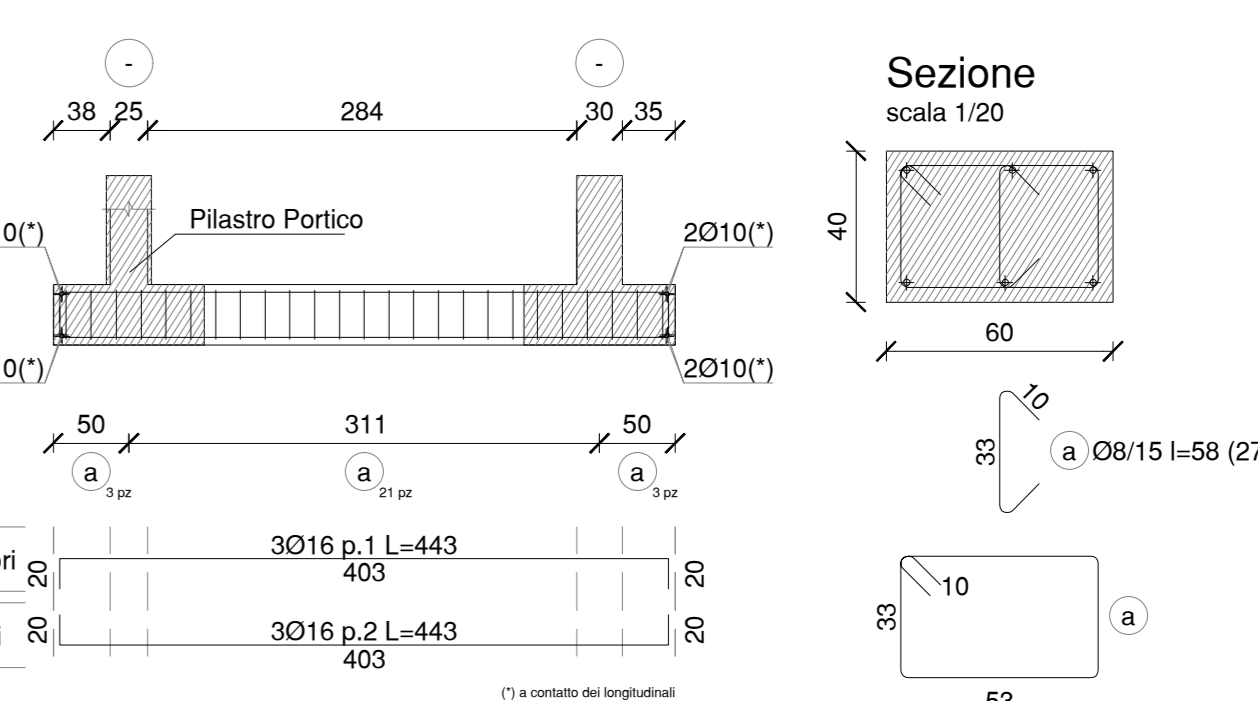
Cordolo di fondazione lato corto portico [60x40]
