Esiti Analitici e Valutazioni tecniche
Indagine Ambientale integrativa nell'ambito della demolizione fabbricati
Stabilimento "Ex Ideal Standard" – Idea Srl
sito in via Milano n° 83 in Comune di Brescia

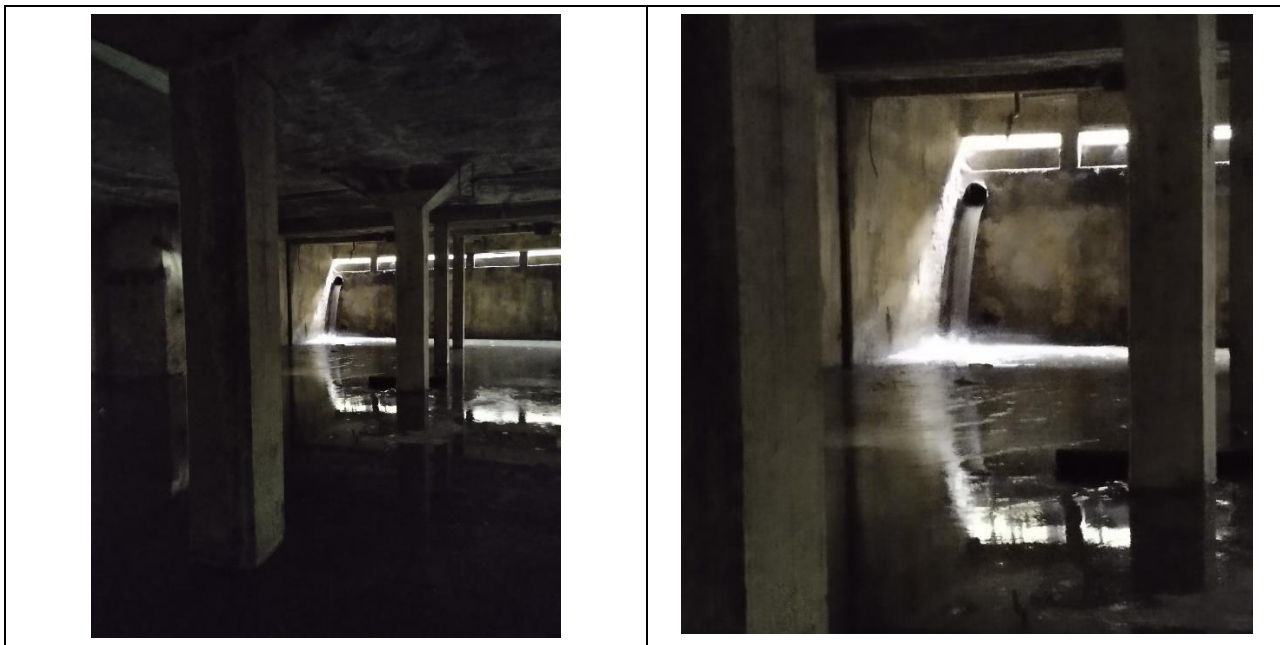
Si evidenzia che nel corso del sopralluogo si è rilevata l'afflusso all'interno del piano interrato di un ingente quantitativo di acque da una tubazione posta sul lato est (derivanti con tutta evidenza da precipitazioni meteoriche) e scaricanti direttamente sulla pavimentazione del piano interrato.

Figura 1 – fotografie ingresso acque meteoriche data 13 aprile 2023

Si segnala quanto sopra per definire le modalità di gestione di tali acque meteoriche in relazione al previsto intervento di riempimento con EOW ed al potenziale accumulo di tali acque nel piano interrato.
