PROGETTO ESECUTIVO LAVORI DI ADEGUAMENTO SISMICO SCUOLA PRIMARIA DI
MONTECCHIO - CUP: J83H19000410005 – CIG: ZCC2C3BAF0

O G G E T T O: ALLEGATO "S"

Relazione CAM

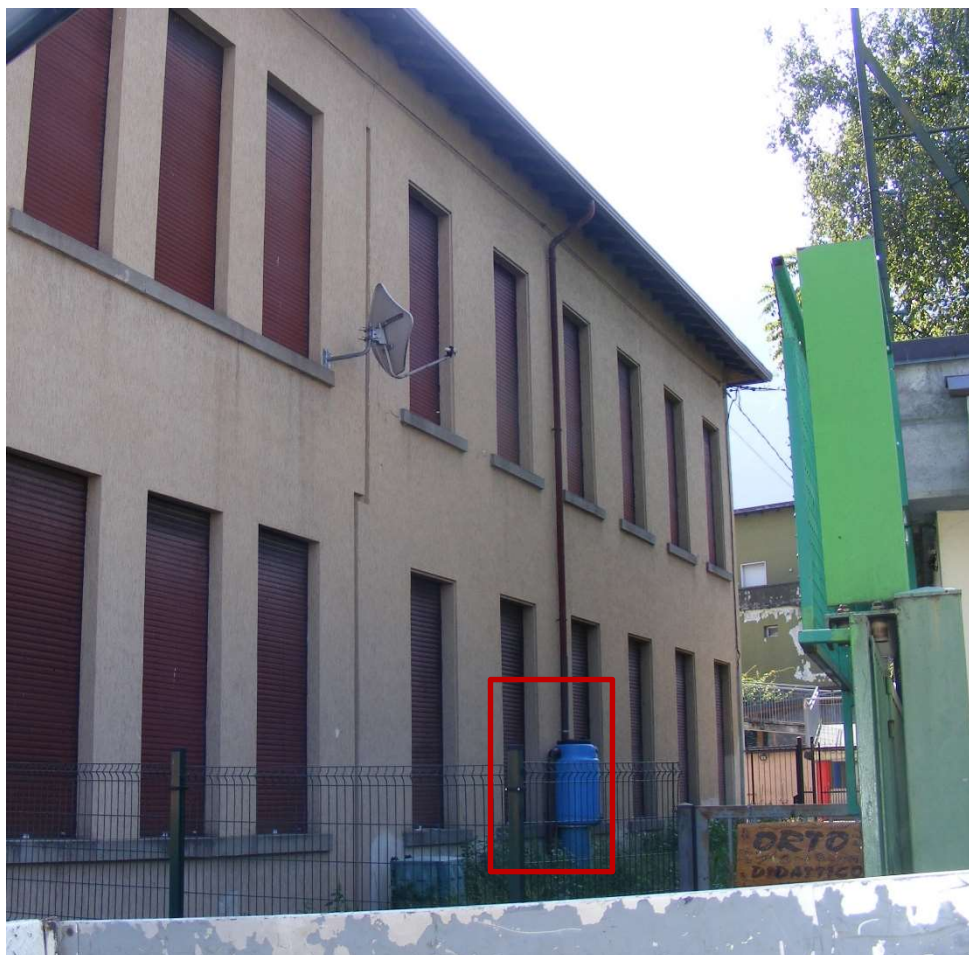
2.1 Serbatoi acqua piovana

Al piano terra del prospetto Nord è presente un serbatoio di raccolta dell'acqua piovana di colore blu collegato a un pluviale proveniente dalla copertura.

Tale elemento non interferisce in maniera significativa con le opere di progetto, ma sarà necessario porre attenzione durante l'intera durata dei lavori, in particolare durante le fasi di montaggio e smontaggio del ponteggio metallico.

Si ritiene opportuno specificare di porre particolare attenzione durante la fase di montaggio e smontaggio del ponteggio metallico e di smontare tutti gli elementi per i quali è possibile effettuare tale operazione senza arrecare disagi o danni all'edificio, quali ad esempio: pennacchi bandiere, ringhiera, serbatoio d'acqua, ecc.

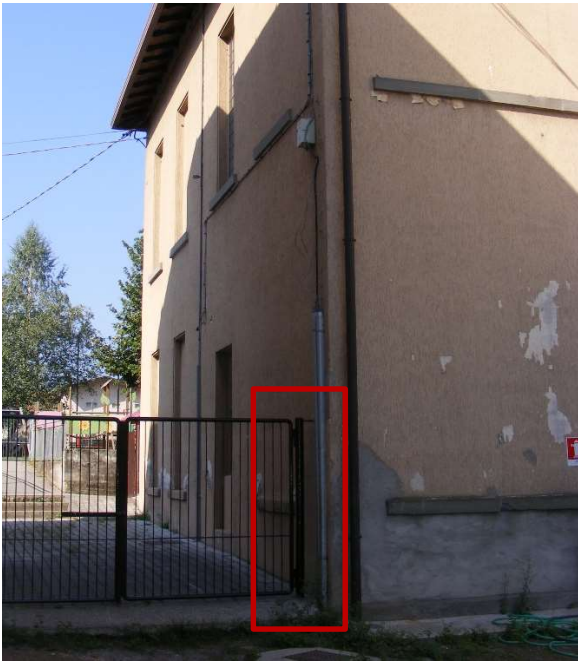
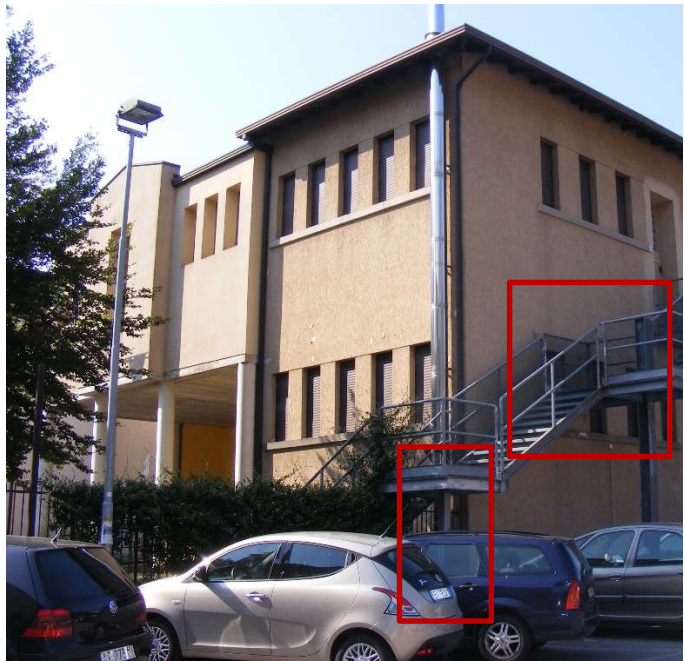
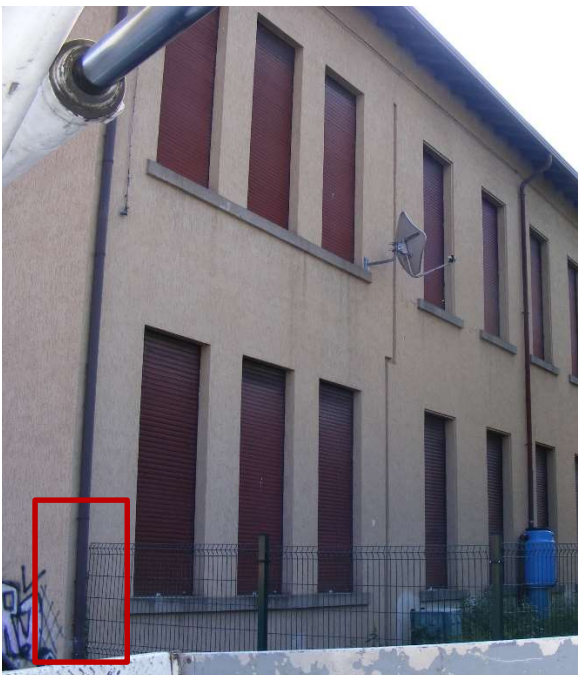
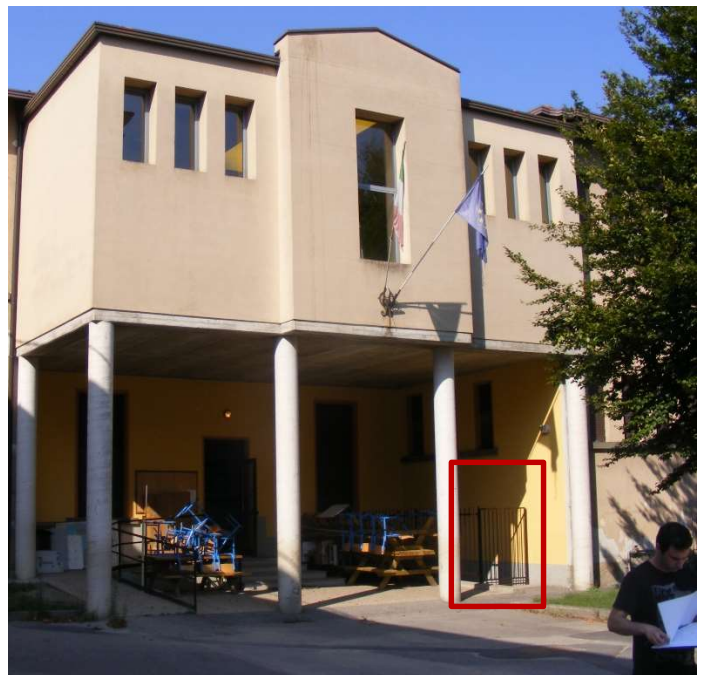
2.2 Opere metalliche

Le opere metalliche esterne interessano tutti gli spigoli dell'edificio (ad eccezione di quello a Nord-Est) e sono caratterizzate dalla presenza di ringhiere che delimitano la proprietà, nonché da un cancello sullo spigolo a Sud-Ovest.

La presenza di questi elementi non interferisce con le opere di progetto, ma sarà da valutare la loro posizione durante la fase di montaggio del ponteggio metallico.

L'elemento sul quale andrà posta particolare attenzione sarà la scala di emergenza sul lato Nord-Ovest. Il ponteggio ingombrerà parzialmente lo sviluppo della scala, rendendone impossibile l'utilizzo: per tale motivo si prescrive lo smontaggio del ponteggio su tale fronte entro e non oltre l'inizio delle attività scolastiche nel mese di settembre 2024.

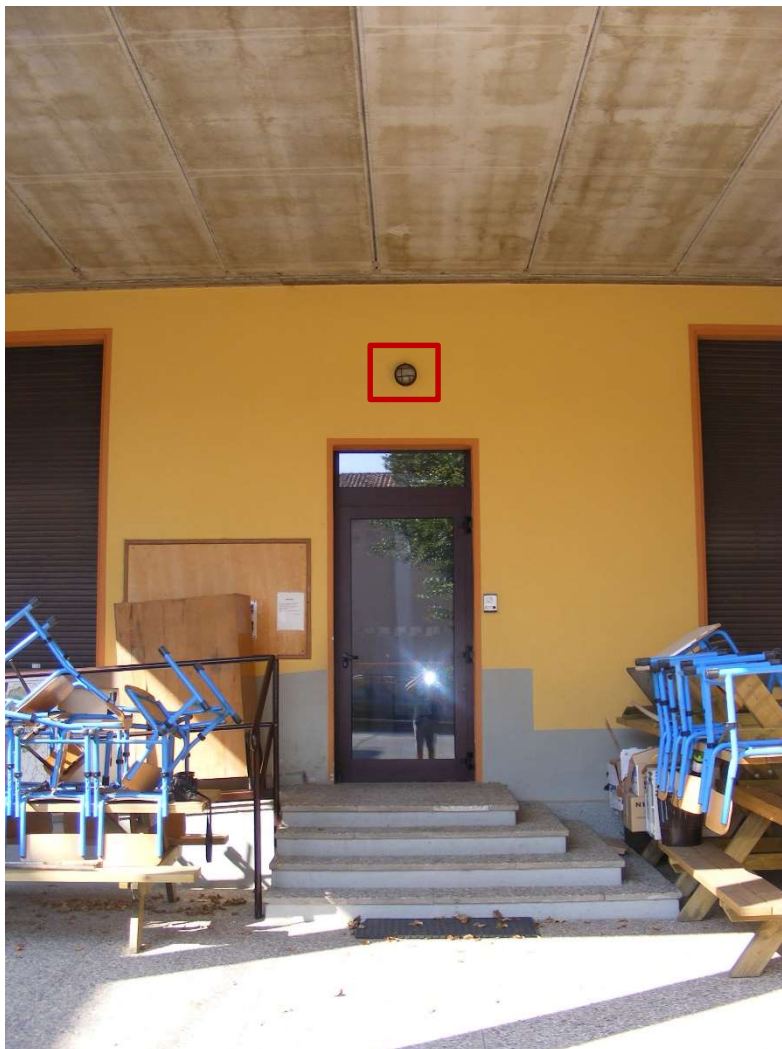
2.3 Punti luce esterni

I punti luce esterni sono 2 e si trovano sui prospetti Nord e Sud, in corrispondenza degli accessi principali.

La presenza di questi elementi non interferisce con le opere di progetto, ma sarà da tenerne in considerazione durante le fasi di stesura dell'intonaco e dello strato di finitura.

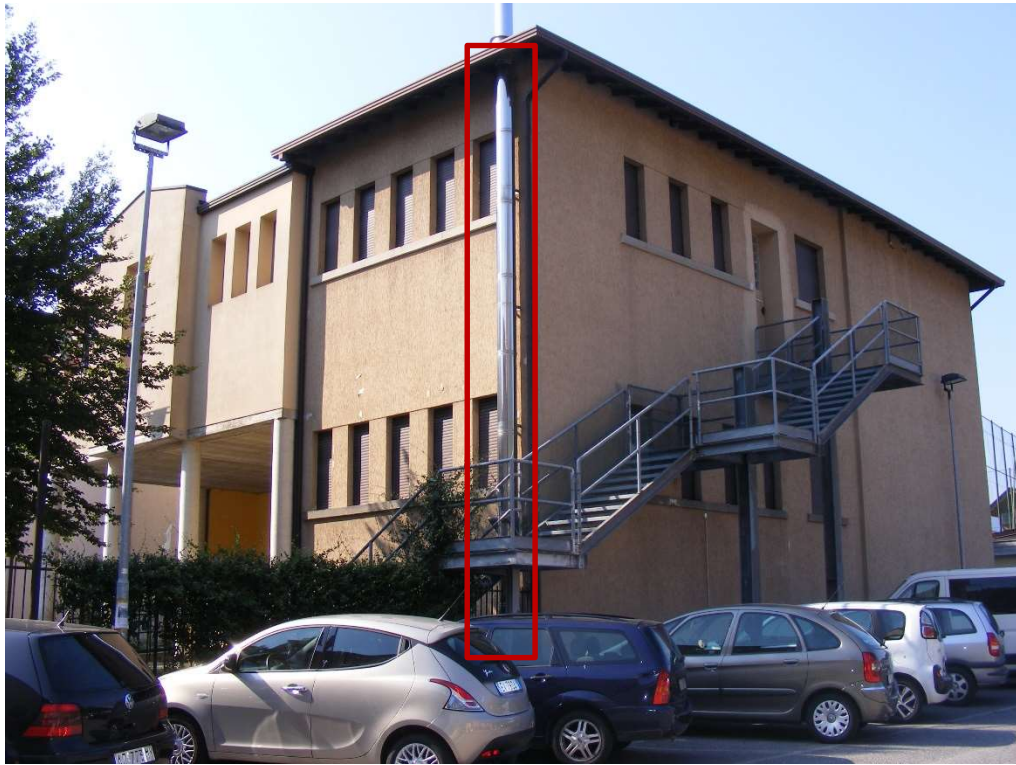
2.4 Camino di esalazione

Il camino di esalazione si trova sull'angolo a Sud-Est dell'edificio. Esso è una canna fumaria coibentata in alluminio a servizio della centrale termica posta al piano interrato., il quale corre lungo tutta la facciata fino a raggiungere la copertura.

La presenza di tale elemento non interferisce con le opere di progetto, ma sarà da tenerne in considerazione durante le fasi di stesura dell'intonaco e dello strato di finitura. Particolare attenzione sarà da porre agli agganci della canna fumaria sulla parete.

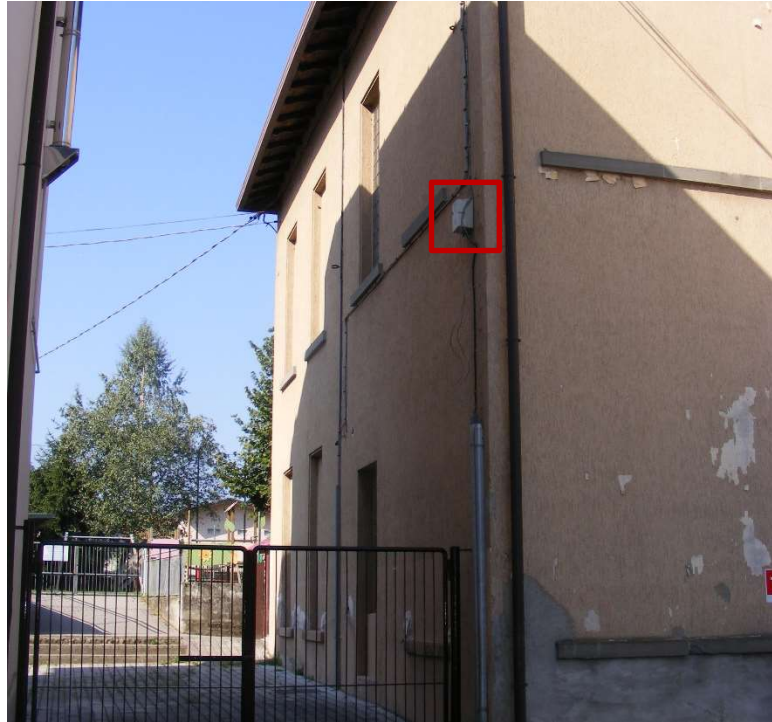
2.6 Scatola di derivazione

L'elemento è collocato sullo spigolo a Sud-Ovest dell'edificio, in corrispondenza di una delle calate.

La presenza di tale elemento non interferisce con le opere di progetto, ma sarà da tenerne in considerazione durante le fasi di stesura dell'intonaco e dello strato di finitura. Da valutare un'eventuale spostamento temporaneo per permettere una lavorazione più precisa dello strato di intonaco.

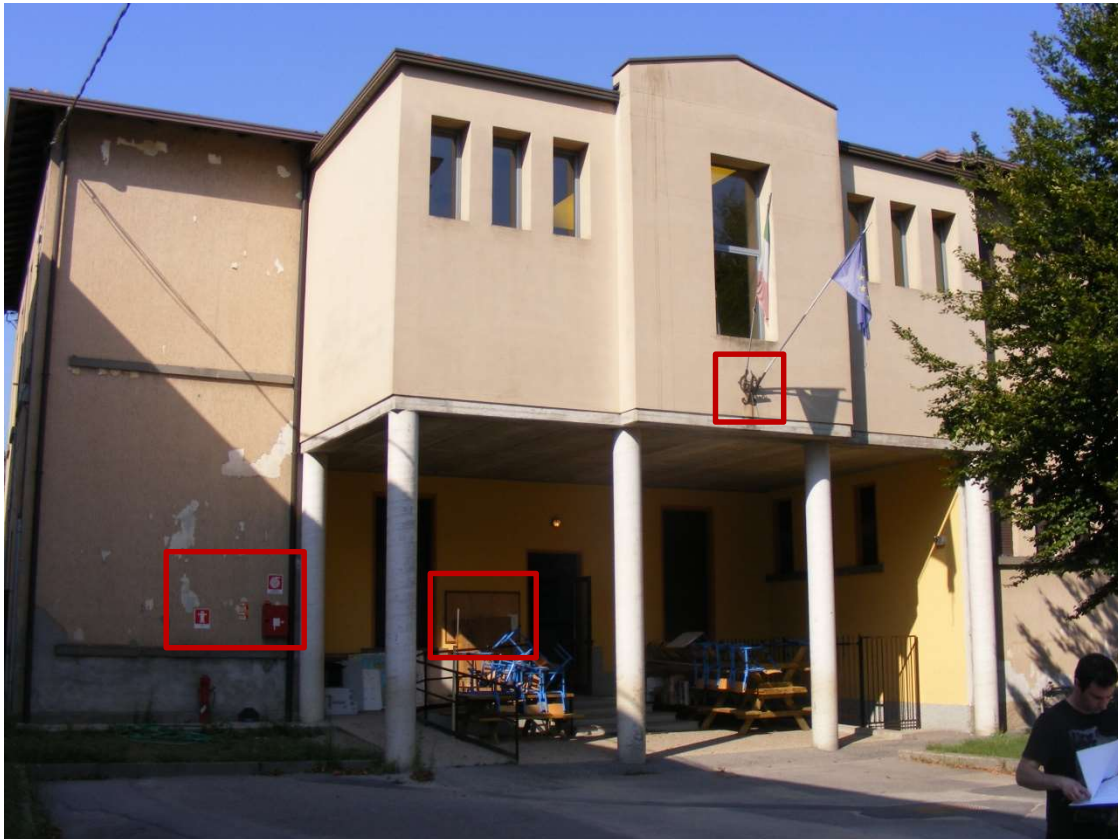
2.8 Opere di arredamento esterno

L'arredo esterno si riferisce a una serie di elementi legati al decoro dell'edificio e alla cartellonistica antincendio. Essi sono collocati sul fronte Sud e si riferiscono nello specifico:

- Pennoni bandiere
- Cartellonistica riferita alla presenza di idrante e di lancia antincendio, nonché cassetta contenete lancia;
- Lavagna per avvisi posta di fianco all'ingresso.

Questi elementi possono essere rimossi durante la fase delle lavorazioni e riposizionati una volta concluso il cantiere.
