PROGETTAZIONE ESECUTIVA, COORDINAMENTO SICUREZZA E DIREZIONE LAVORI STRUTTURALE, ARCHITETTONICA ED IMPIANTISTICA, NONCHÉ VERIFICHE A CALDO DELLE STRUTTURE RELATIVE ALL'INTERVENTO DI ADEGUAMENTO/ MIGLIORAMENTO SISMICO DELLA SCUOLA SECONDARIA DI 1° GRADO CUP: F35E2200030001

COMITENTE: COMUNE DI VERELLO PROVINCIA DI BERGAMO	
Livello di Progetto: Preliminare Definitivo Esecutivo	<input type="checkbox"/> <input type="checkbox"/> <input checked="" type="checkbox"/>	Autore: P&P Codice: 04_23_GC
Scala: Come indicato	Elaborato: COLLEGAMENTO TRA EDIFICIO STORICO / PALESTRA COLLEGAMENTO PERIMETRALE SOLAIO IN LATEROCEMENTO - PANO PRIMO - EDIFICIO STORICO INTERVENTI DI RINFORZO COLONNATI DI INGRESSO - EDIFICIO STORICO	Tavola: S.06
Data: 04/08/2023	PROGETTAZIONE STRUTTURALE E COORDINAMENTO P&P Consulting Engineers Studio Associato Via Pastrengo, 9 - 24068 - Seriate (BG) +39 035 3235700 - fax +39 035 3235750 E-mail: info@pampconsultingengineers.it	Revisione:
	PROGETTAZIONE ARCHITETTONICA Arch. Alberto Valtolini Via G. Moroni - 24127 - Bergamo (BG)

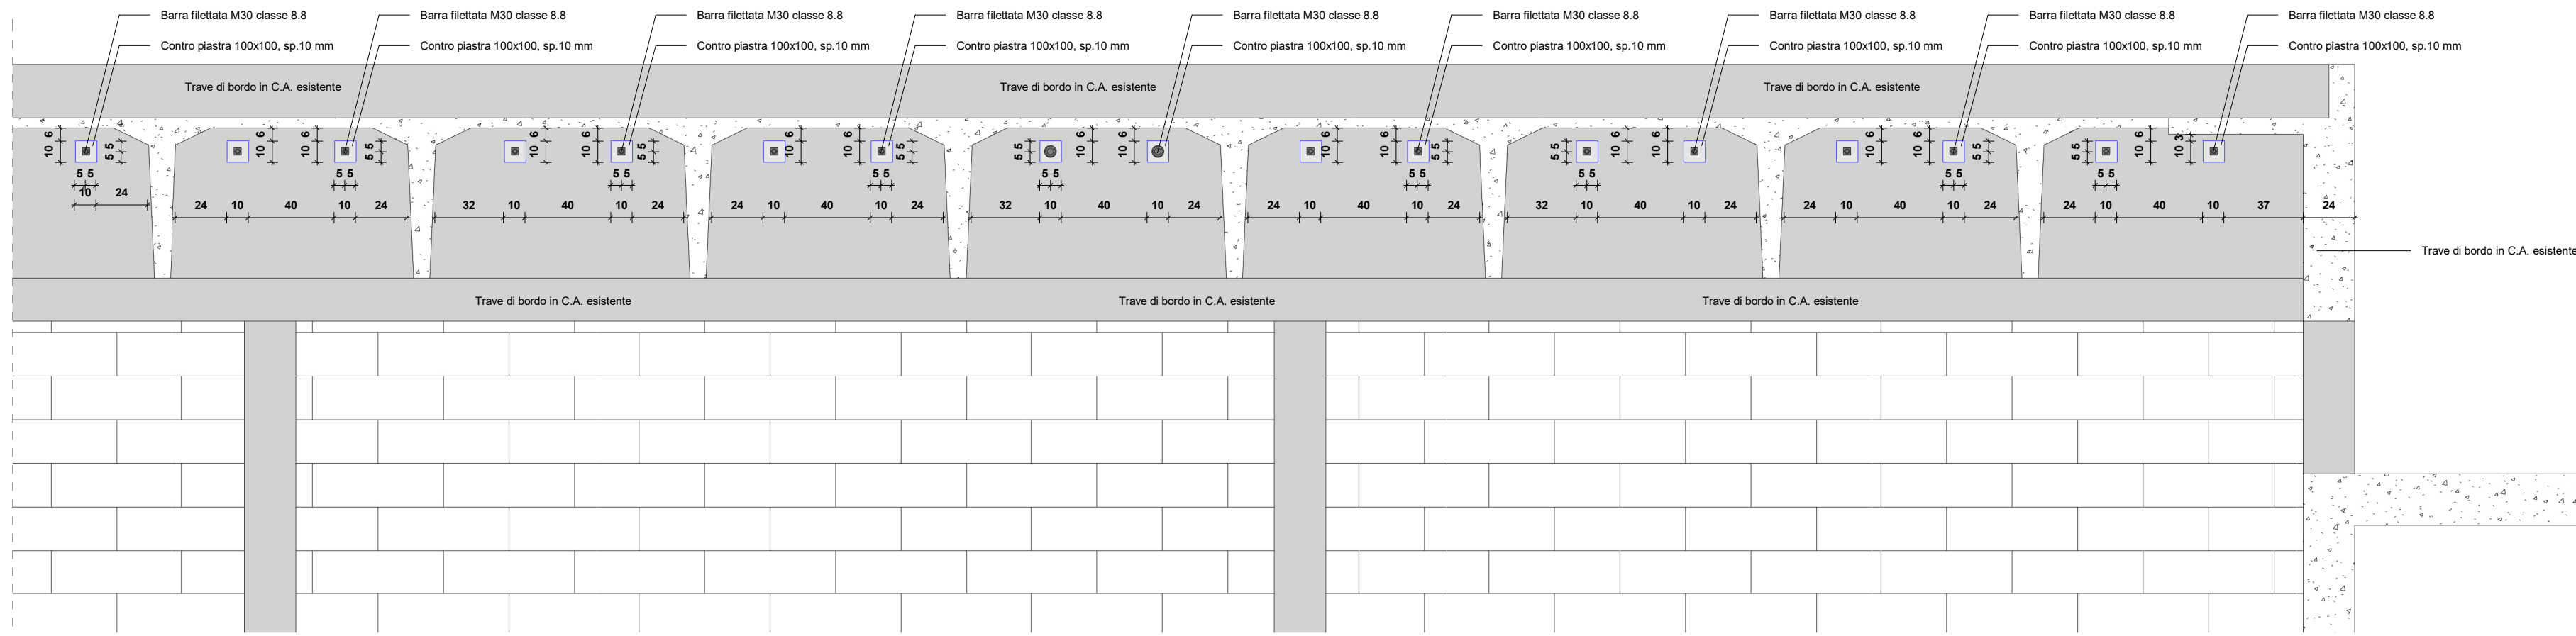
01 COLLEGAMENTO CORPO STORICO - PALESTRA

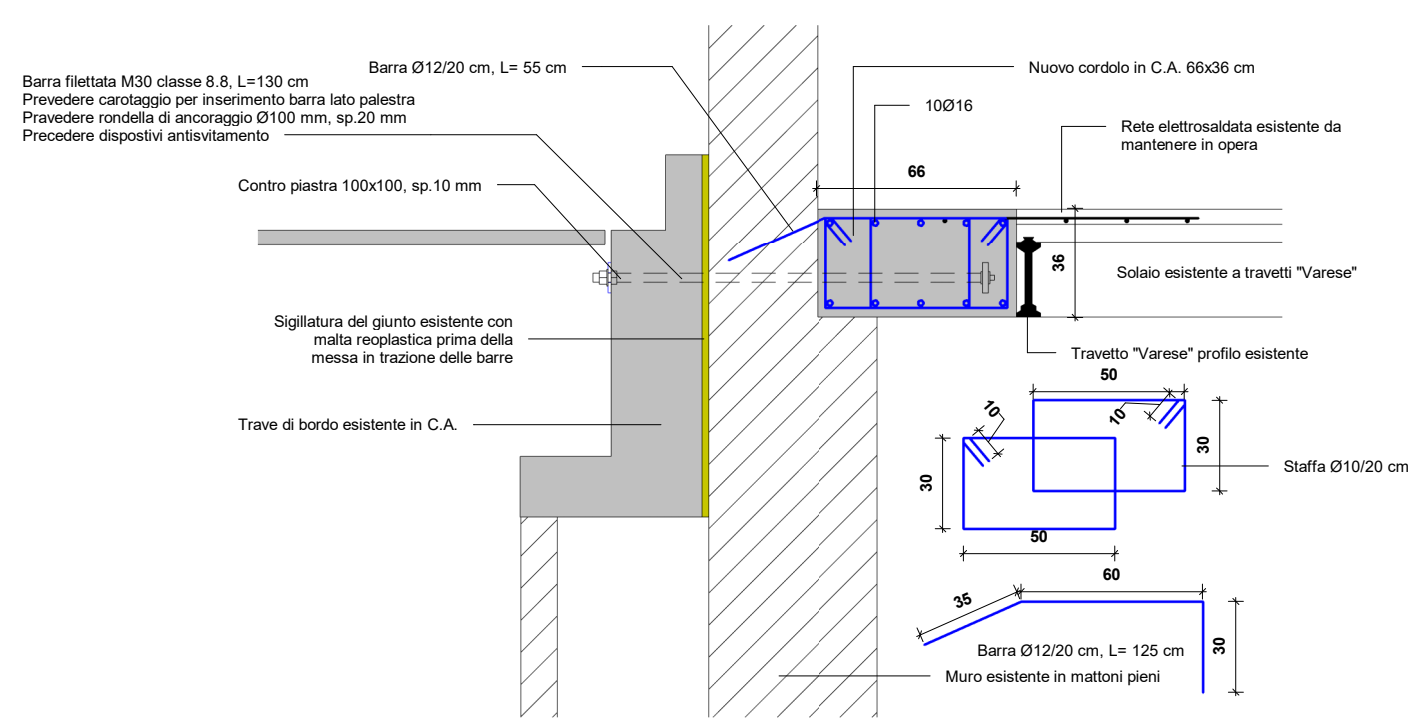
02 SEZIONE COLLEGAMENTO CORPO STORICO - PALESTRA

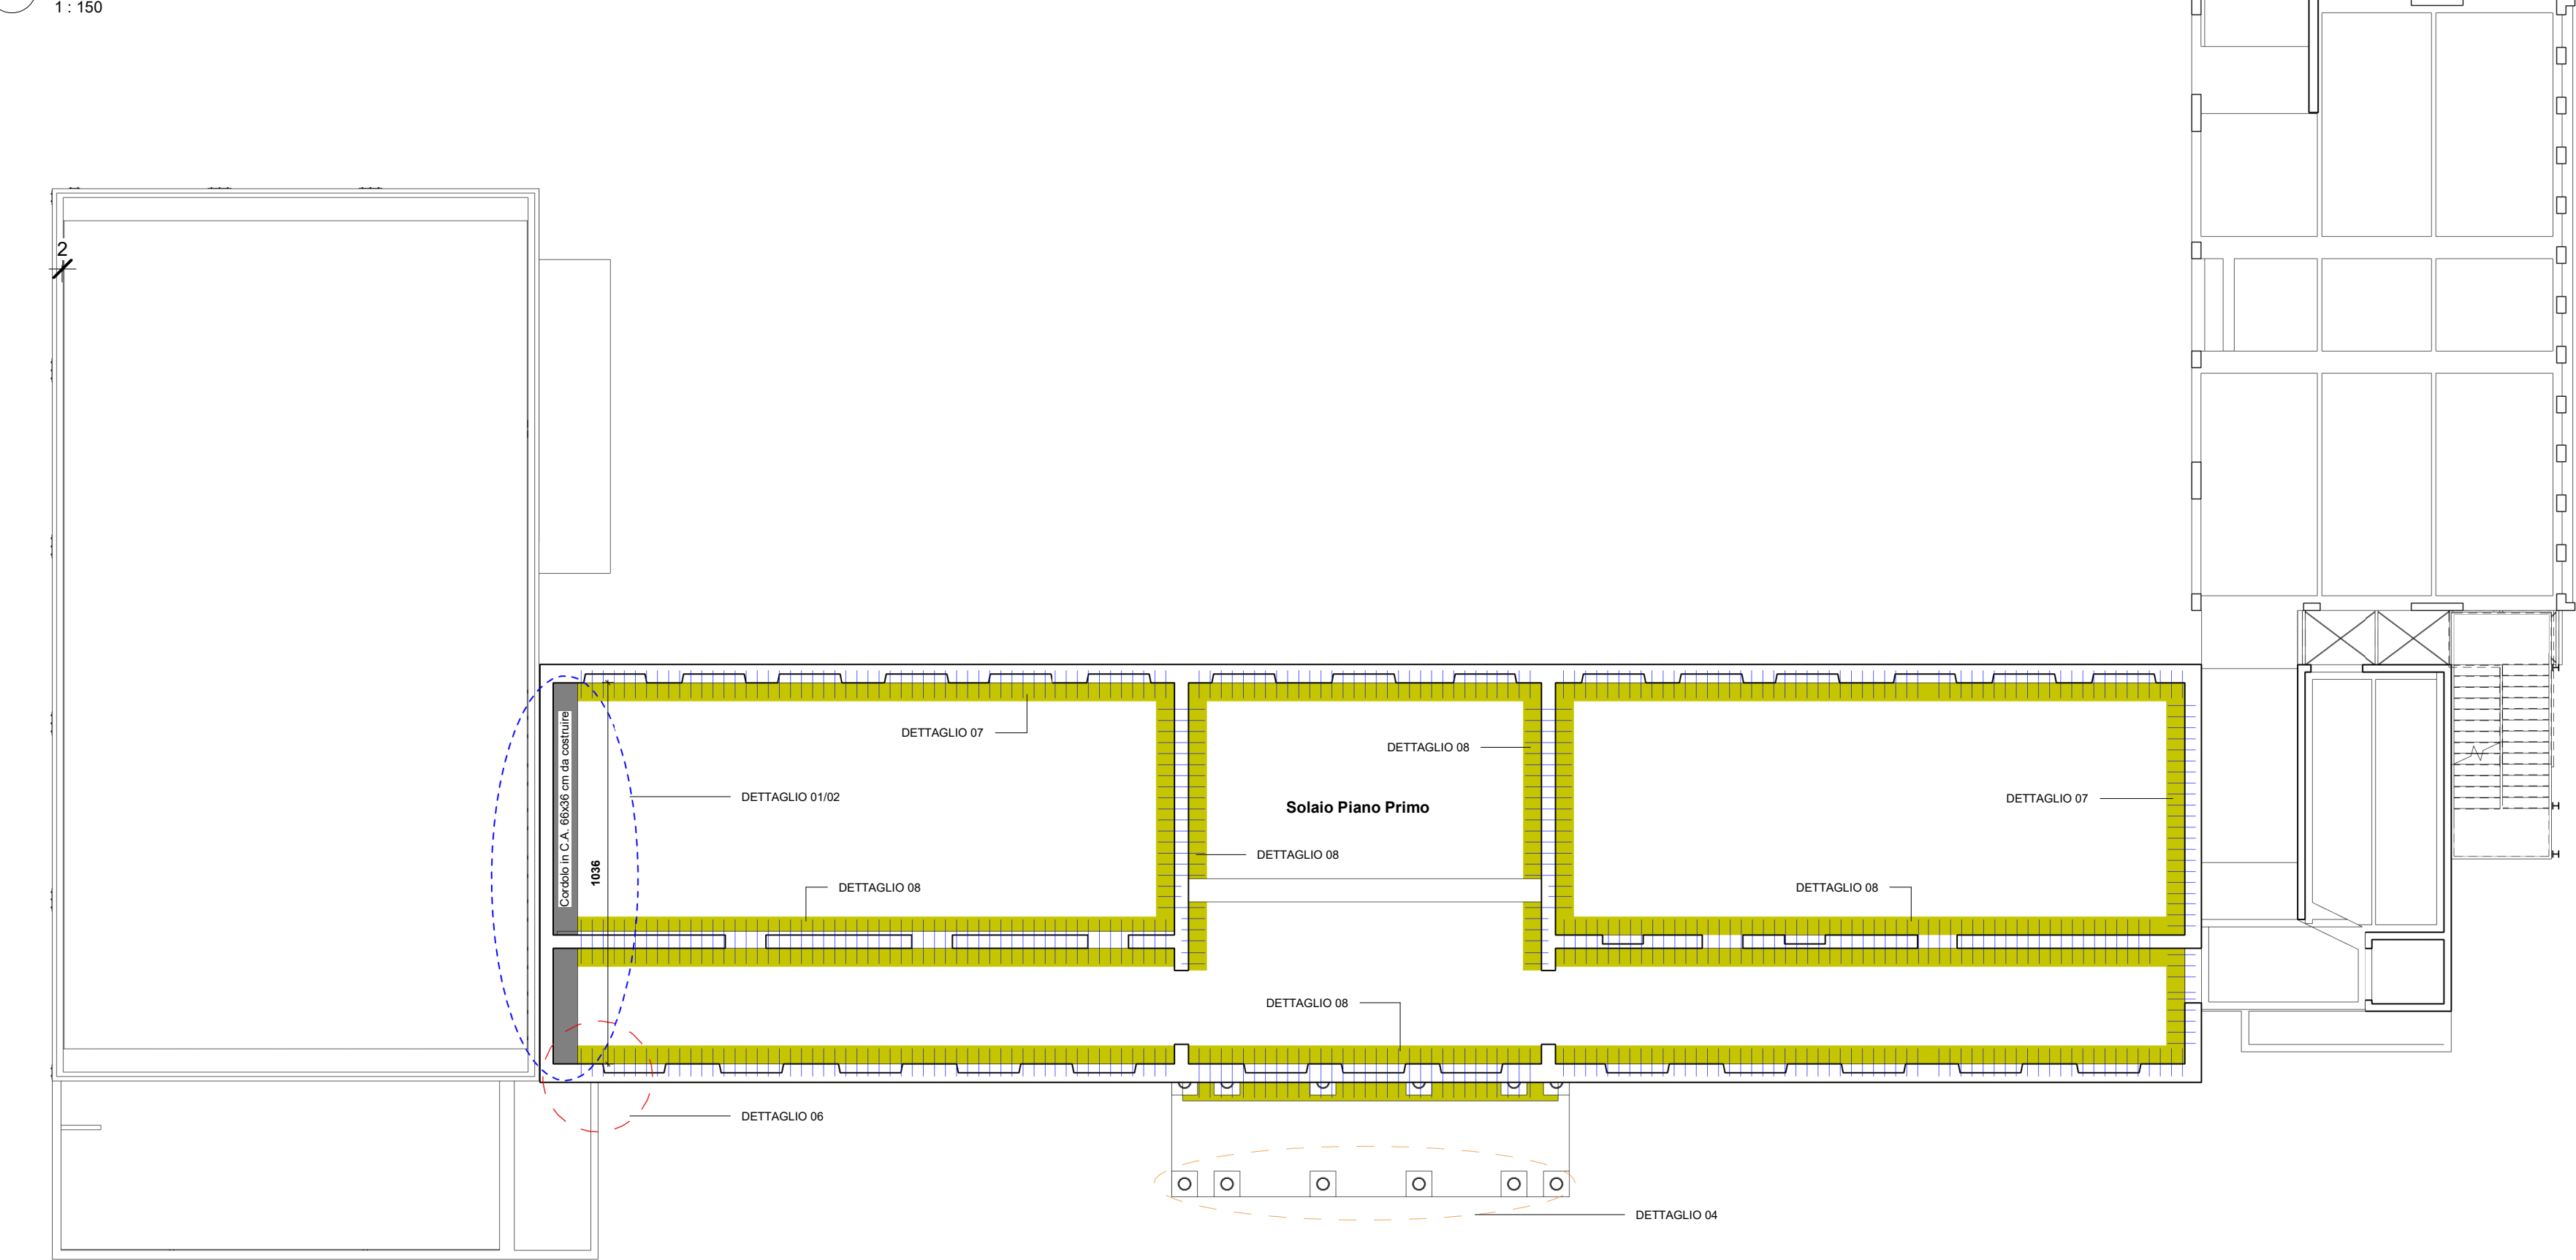
03 PIANTE INTERVENTI

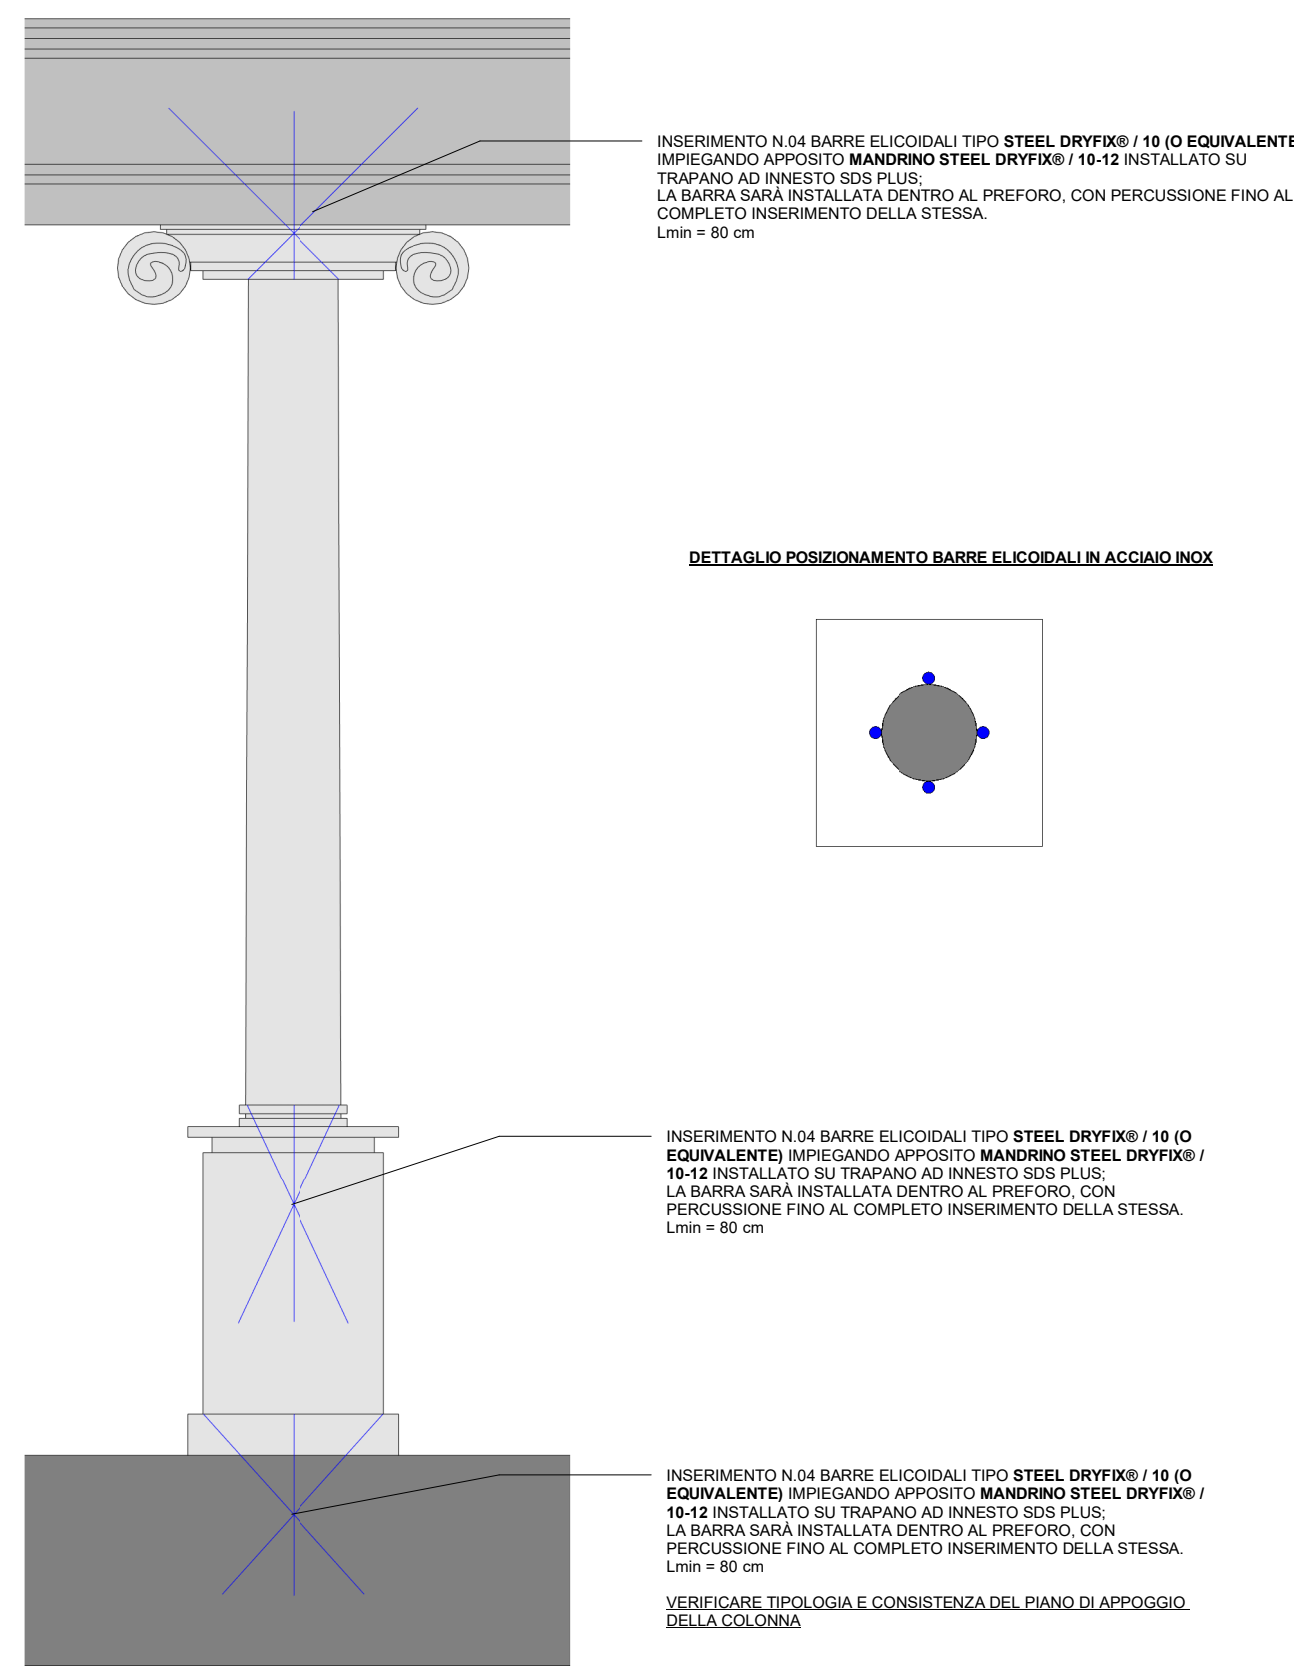
04 INTERVENTO DI RINFORZO COLONNATI DI INGRESSO

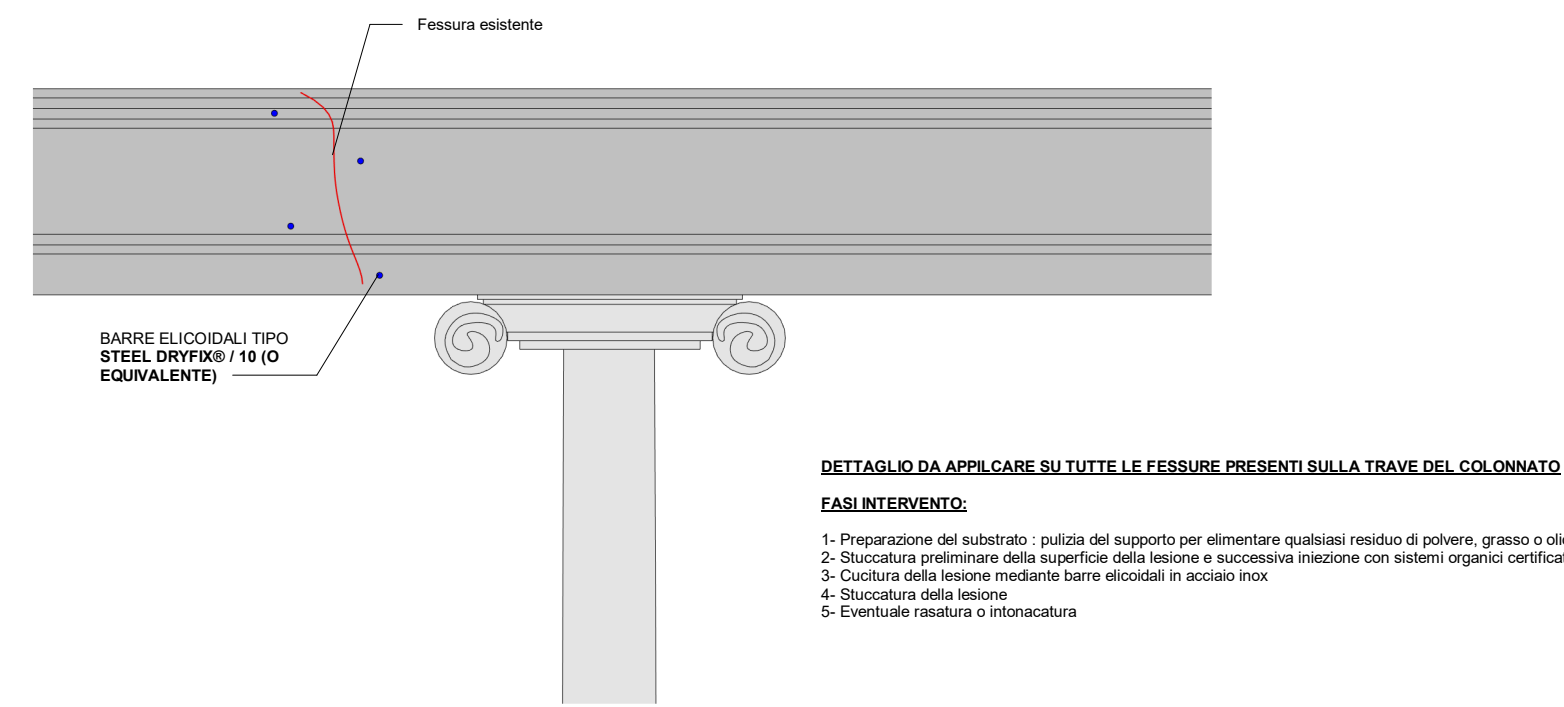
05 RIPARAZIONE / CUCITURA FESSURE TRAVE COLONNATO

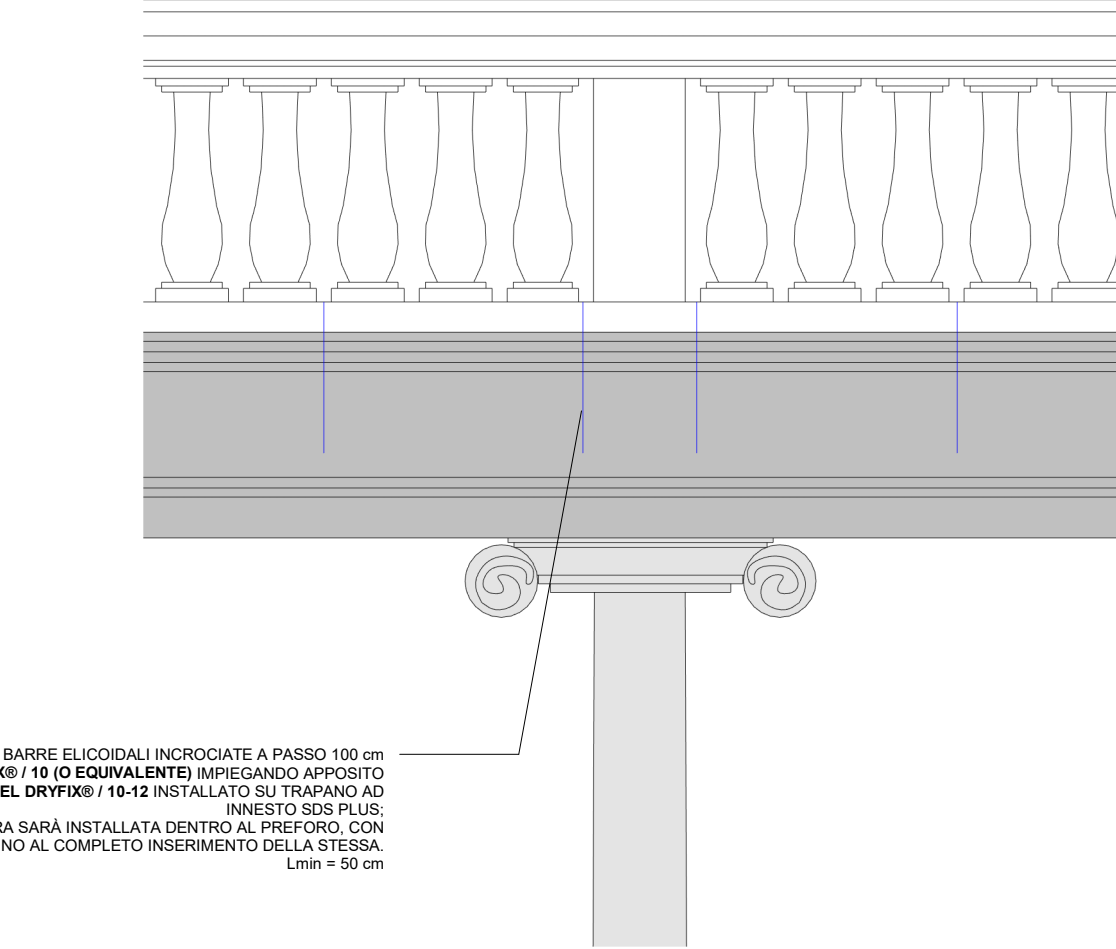
09 RIPARAZIONE / CUCITURA FESSURE TRAVE COLONNATO

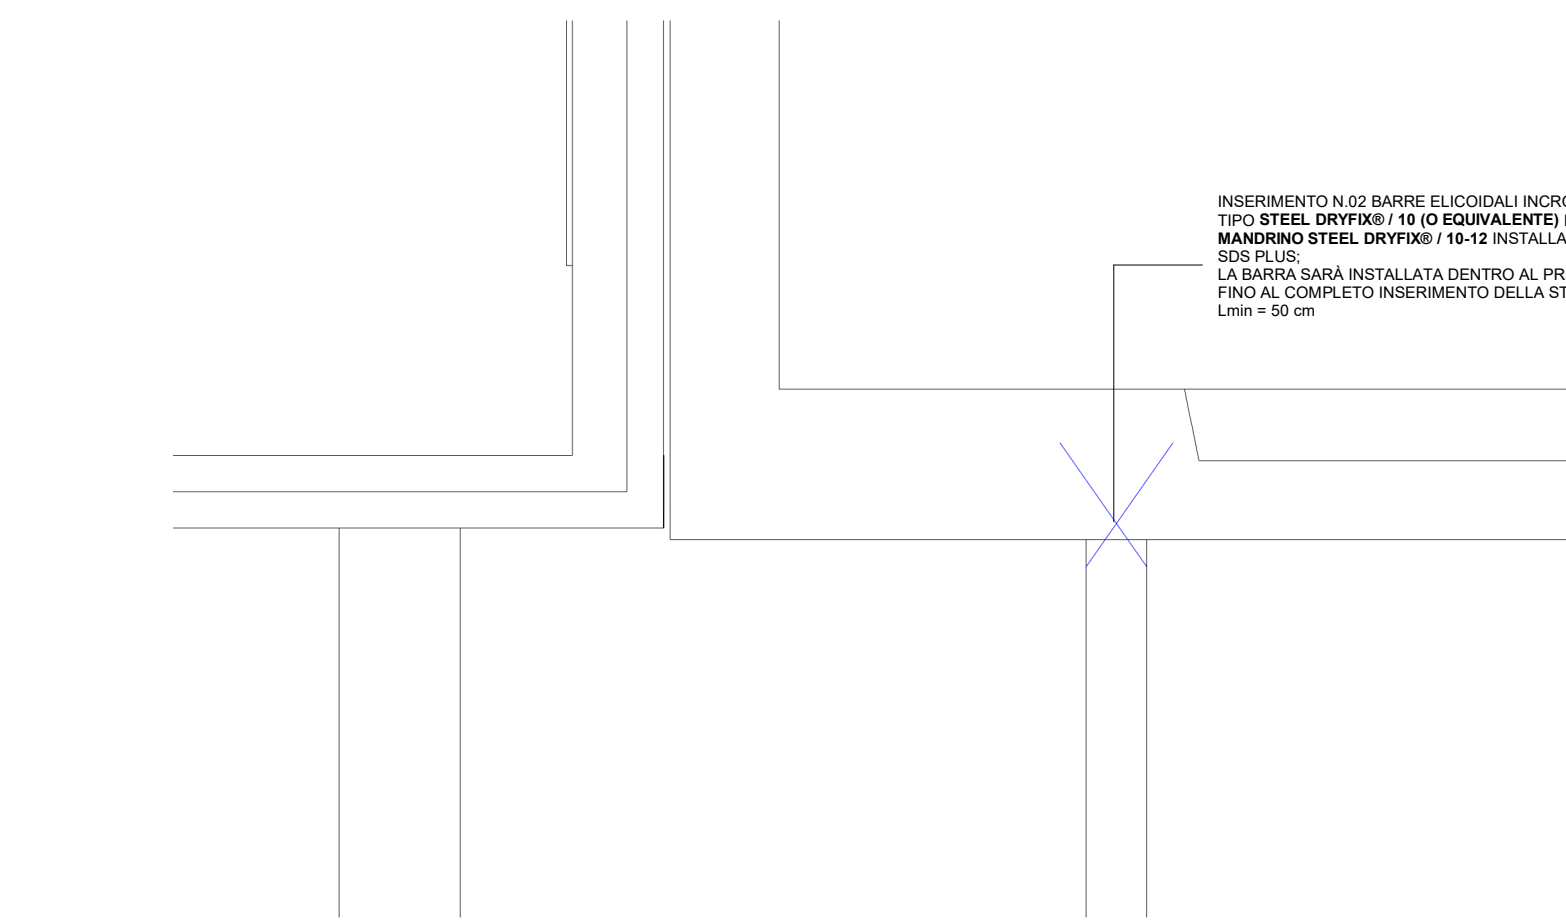
06 COLLEGAMENTO MURO IN C.A. PALESTRA - MURO IN MATTONI PIENI EDIFICIO STORICO

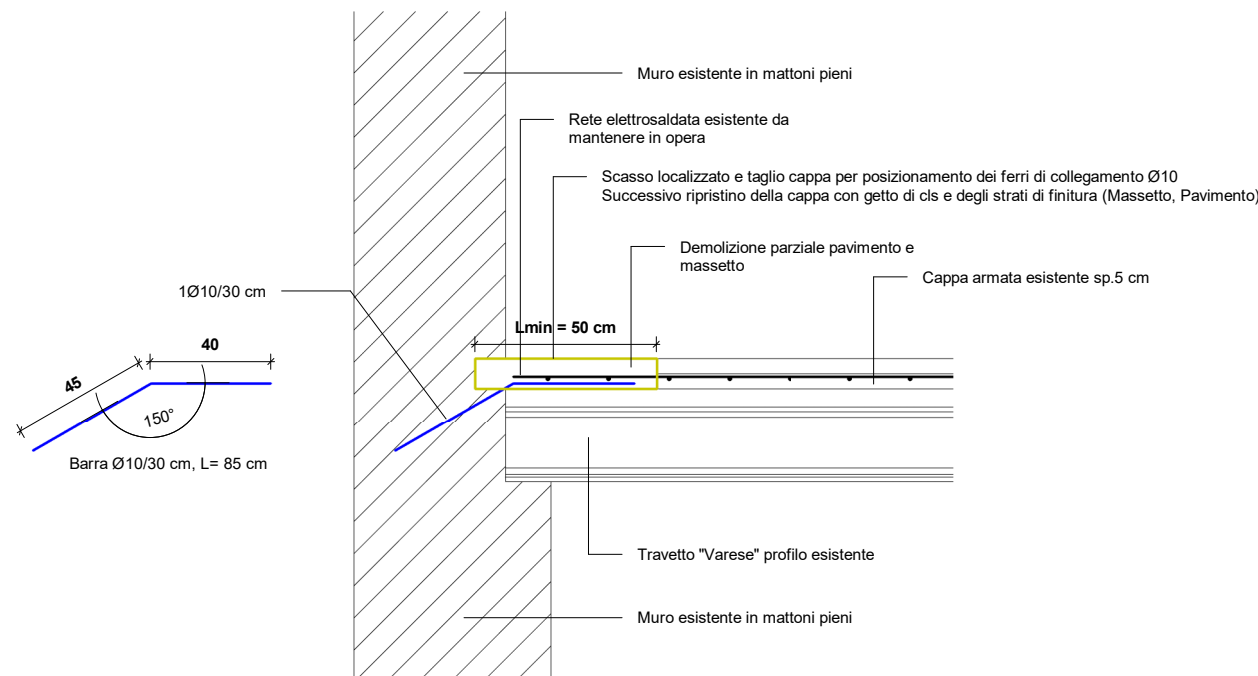
07 COLLEGAMENTO DEL SOLAIO PRIMO PIANO CON I MURI PERIMETRALI IN MATTONI PIENI

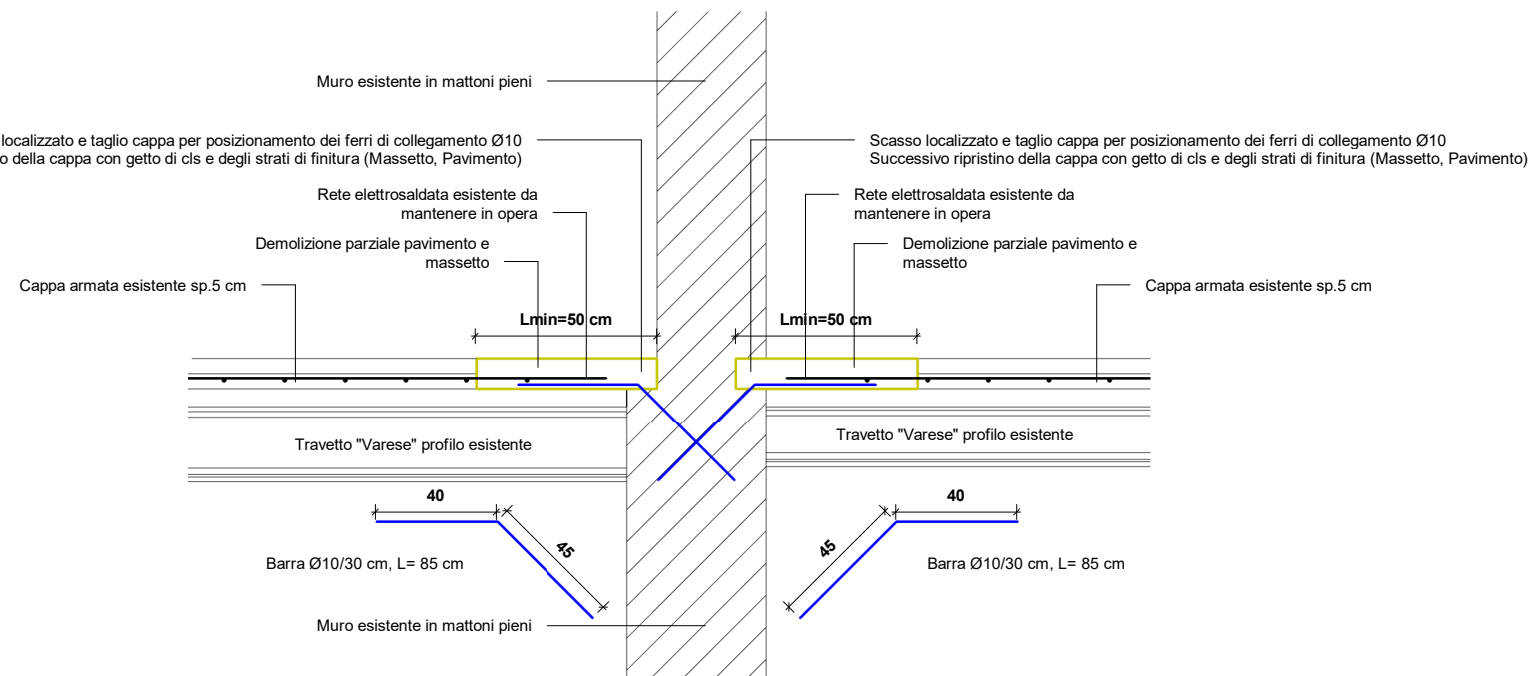
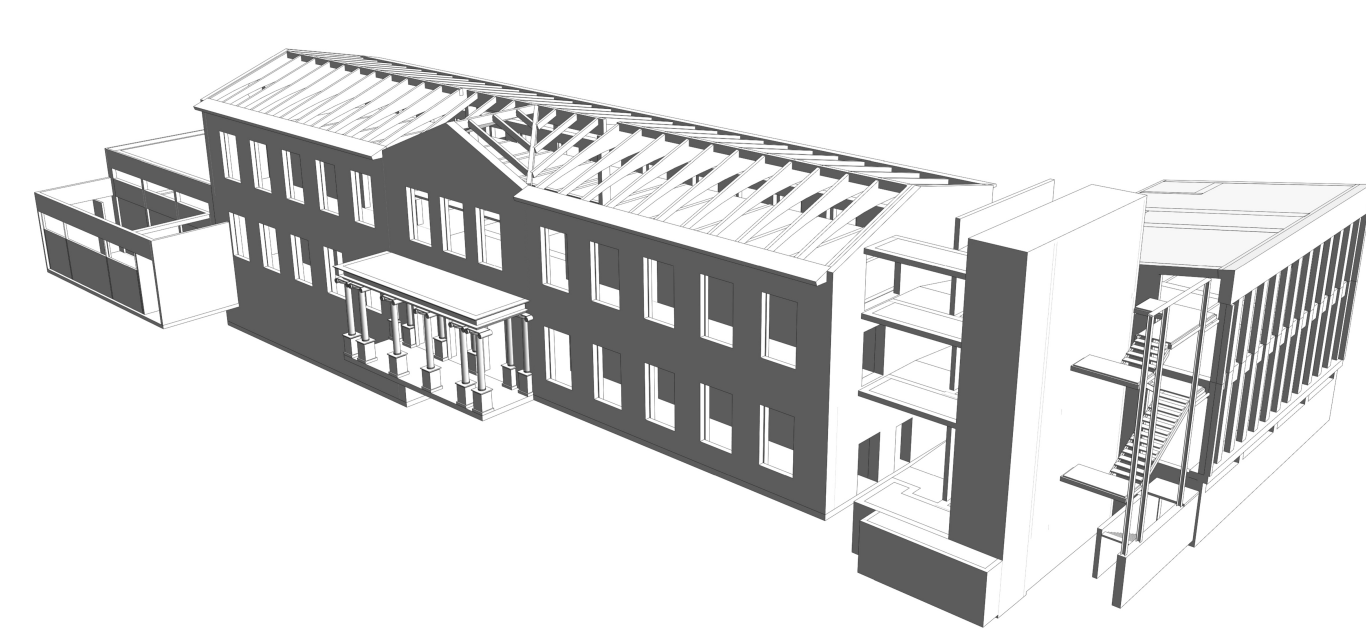
08 COLLEGAMENTO DEL SOLAIO PRIMO PIANO CON I MURI INTERNI IN MATTONI PIENI
