Istituto Tecnico Agrario "Pastori"

Lavori di Manutenzione Straordinaria

Rilievo fotografico

PROGETTO ESECUTIVO

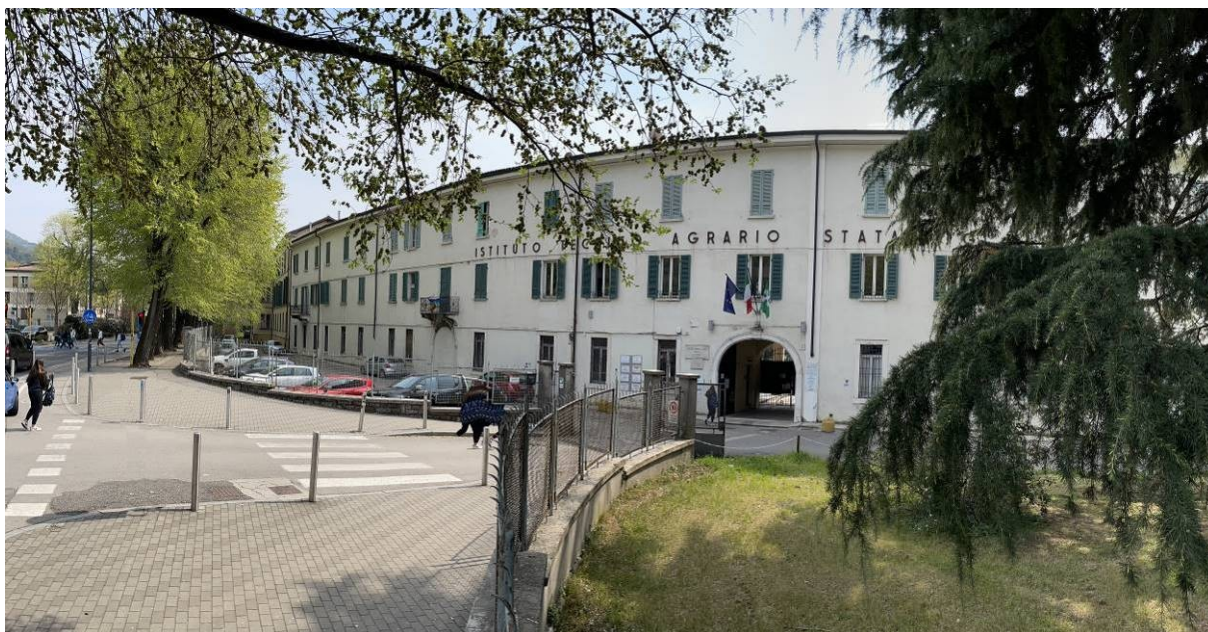
1. vista del settore “ex villa” da viale della Bornata – in evidenza l’ingresso principale

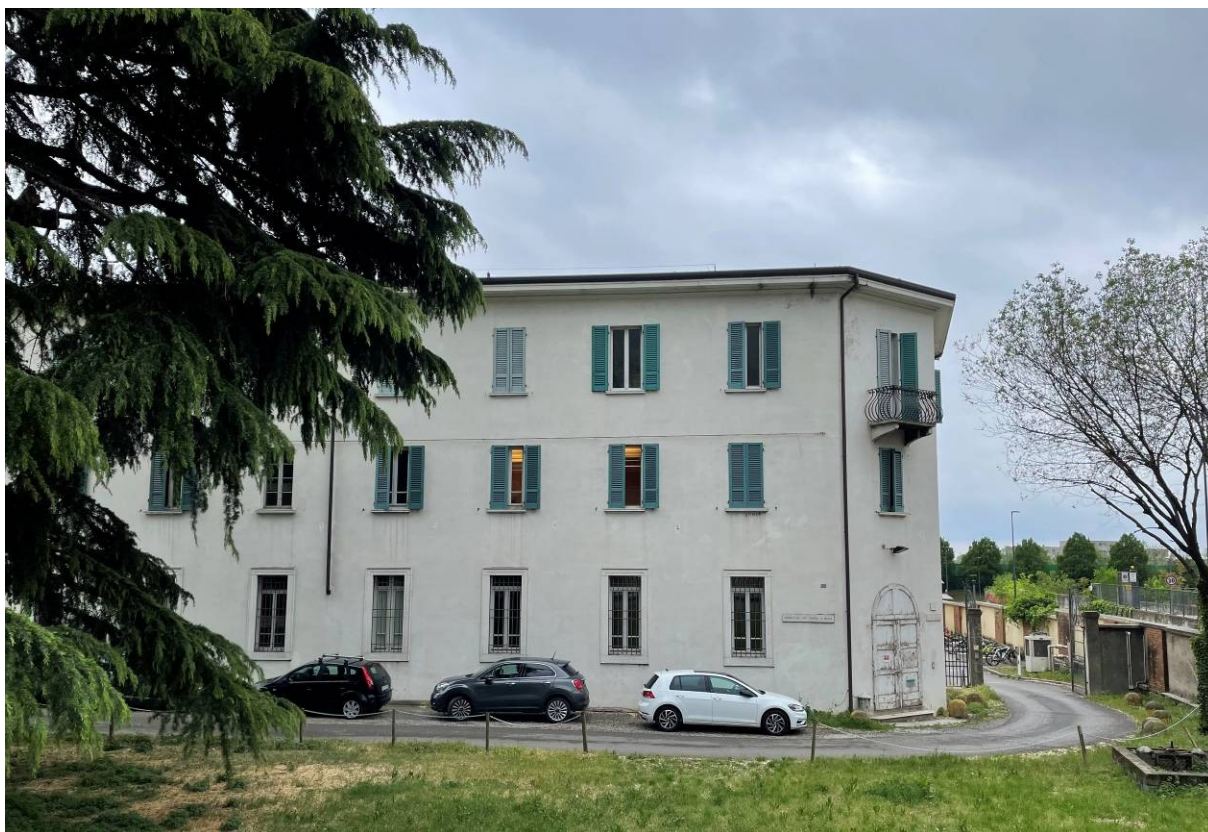
2. vista del settore “ex villa” da viale della Bornata angolo via Pietro Wührer

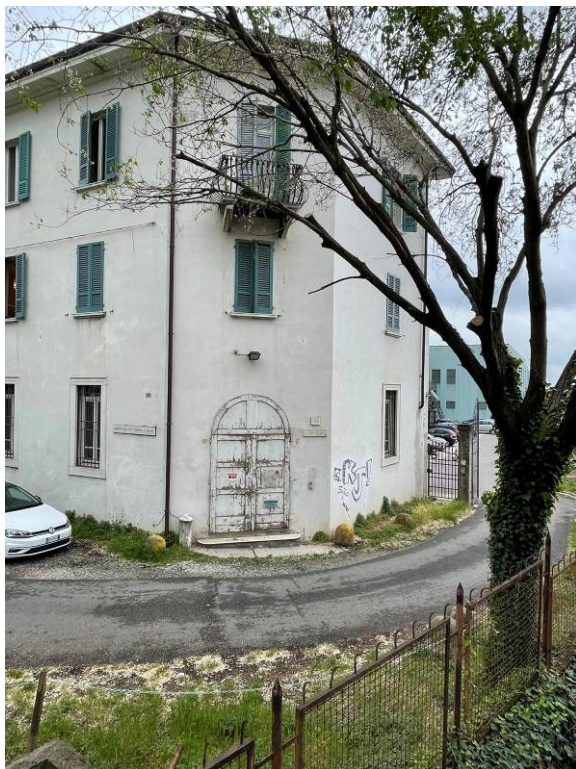
3. scorci del settore "ex villa" da Ovest

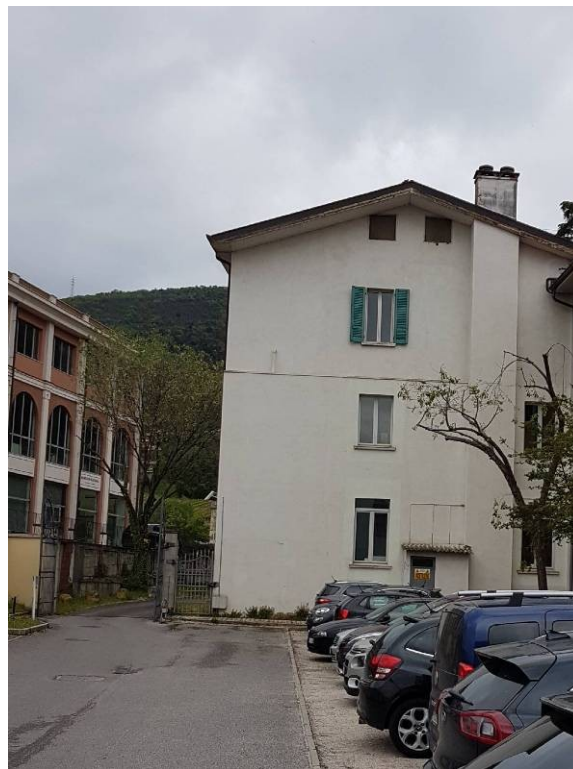
4. fronte Sud settore "ex villa" (ex palestra)

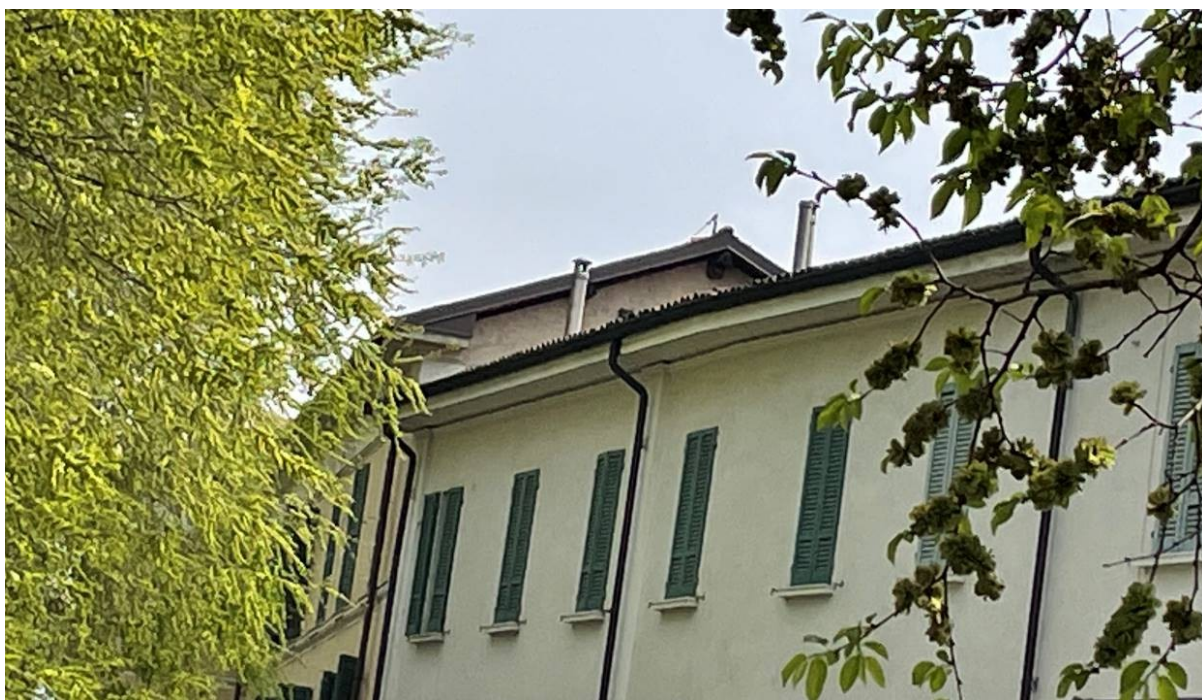
5. vista del settore "ex villa" da viale della Bornata – in evidenza la porzione di copertura interessata dall'intervento e l'innesto della stessa con il settore denominato "ala Est"

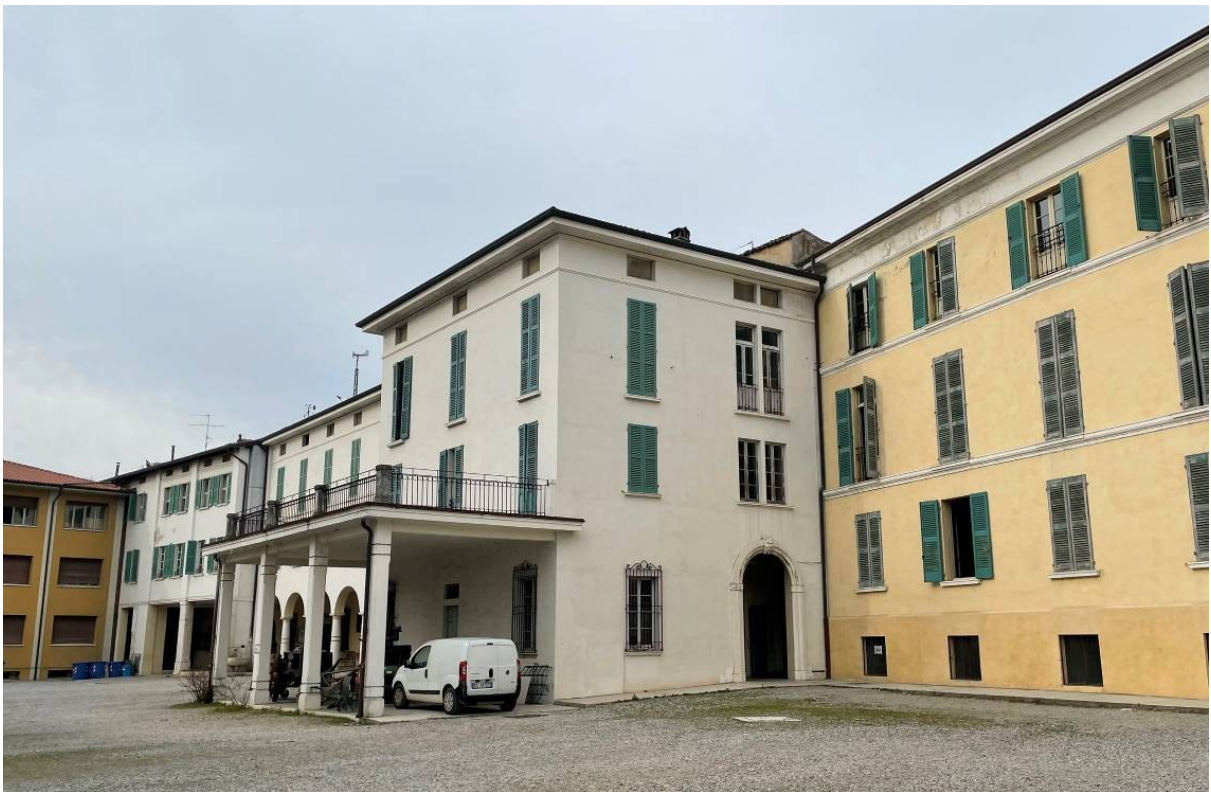
6. scorcio del corpo denominato "ex villa" dal cortile interno e dell'innesto dello stesso con il settore "ala Est"

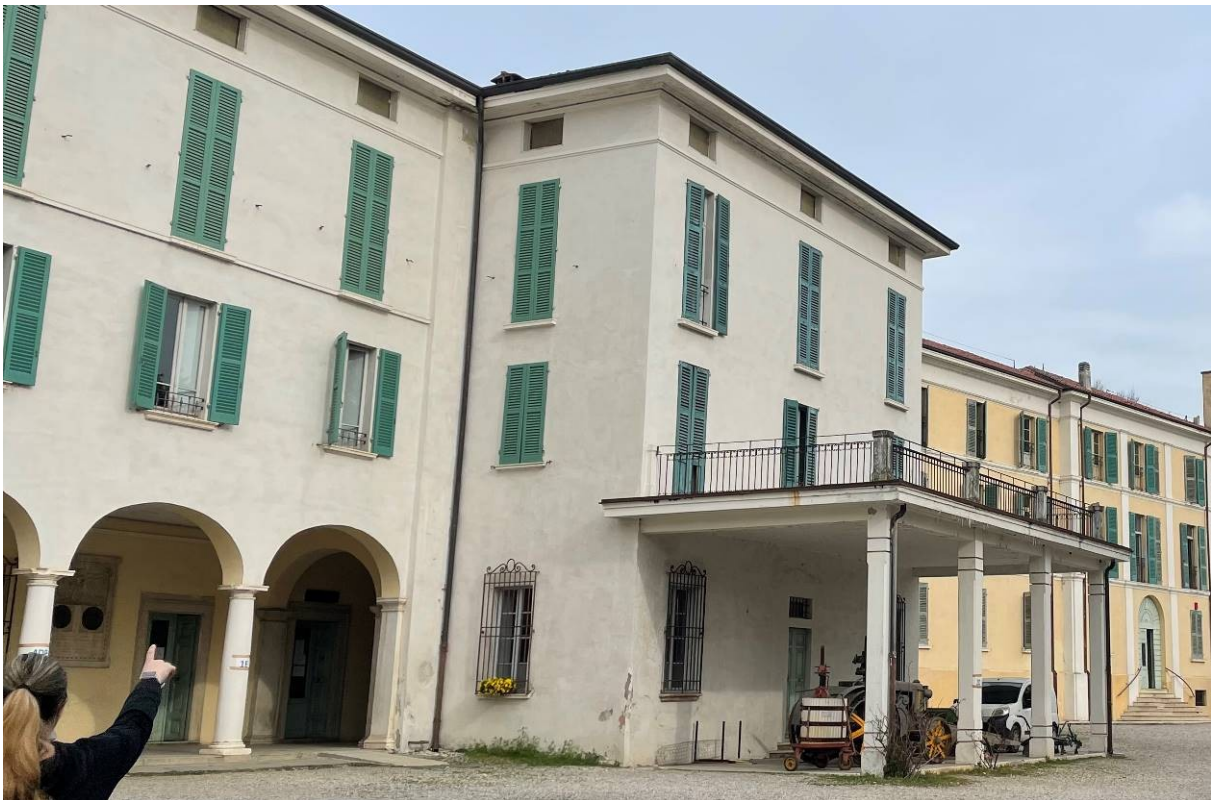
7. scorcio del settore "ex villa" dal cortile interno - in evidenza il corpo di fabbrica con terrazza

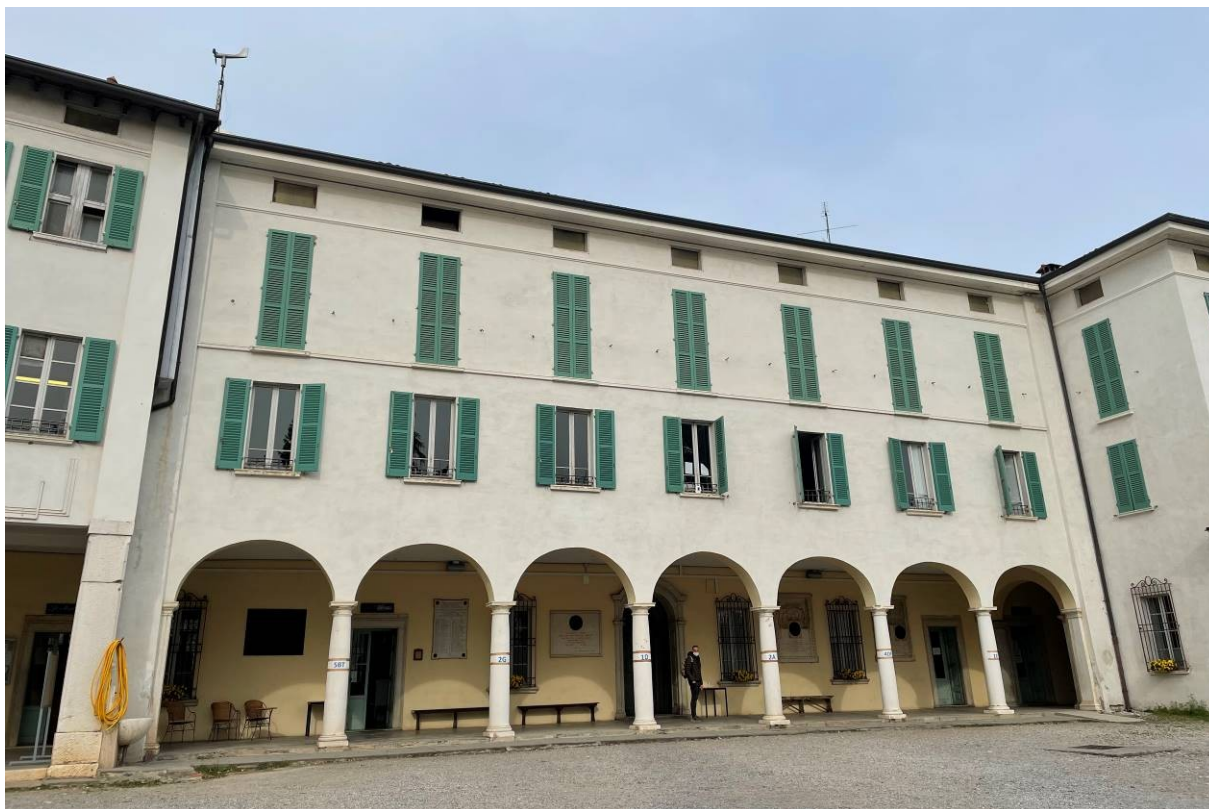
8. vista della porzione porticata del corpo "ex villa" dal cortile interno

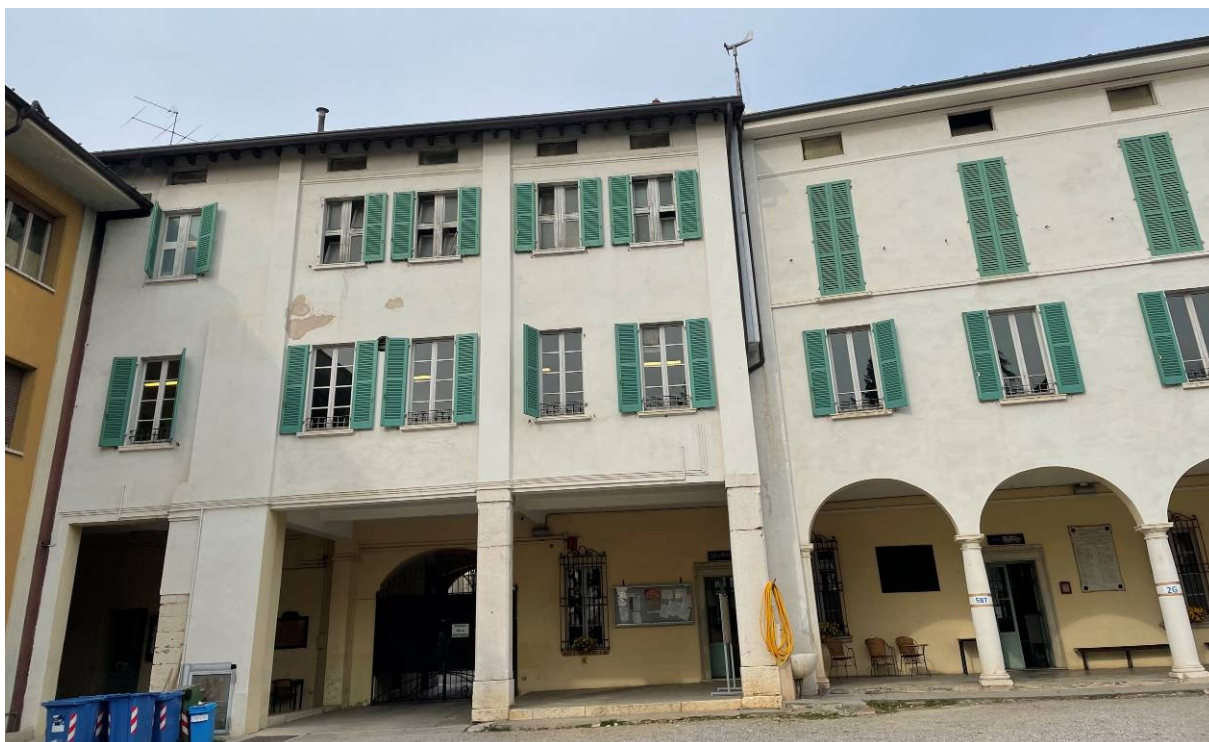
9. scorcio del corpo "ex villa" dal cortile interno

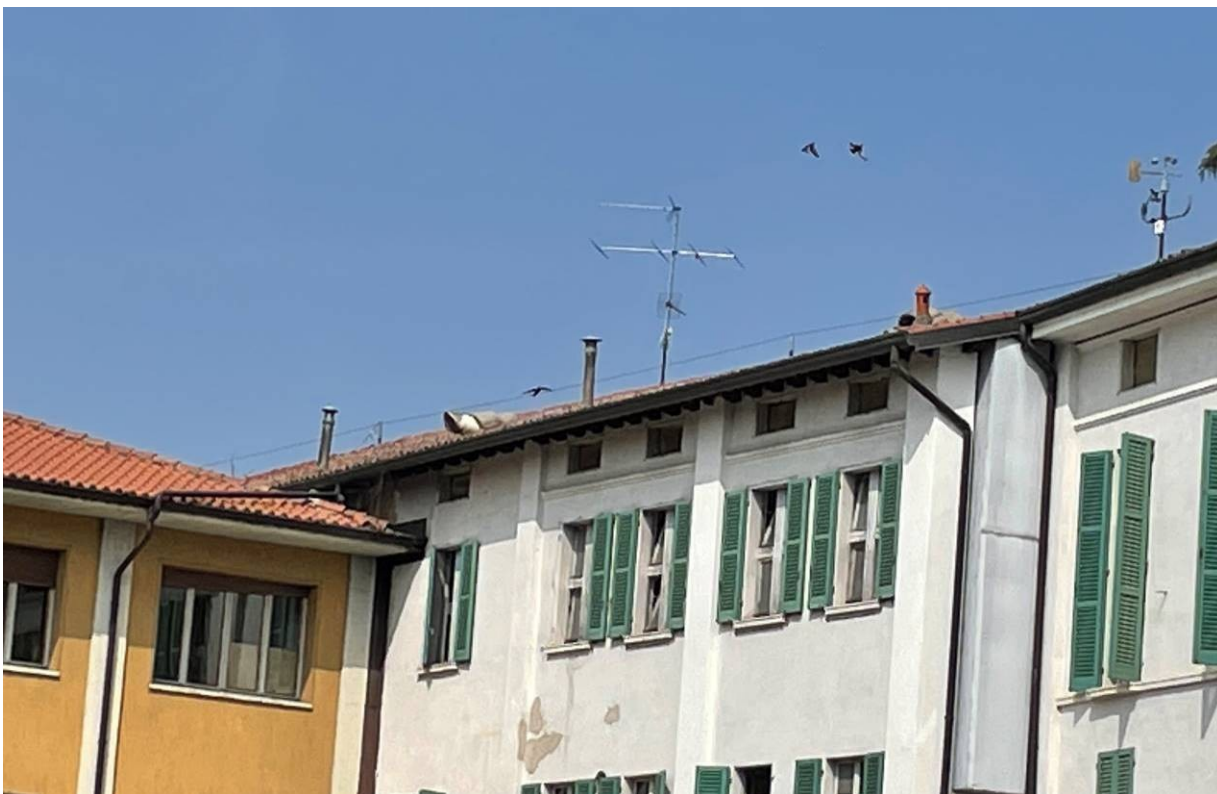
10. scorcio del corpo "ex villa" dal cortile interno e dell'innesto dello stesso con il settore "ala nuova"

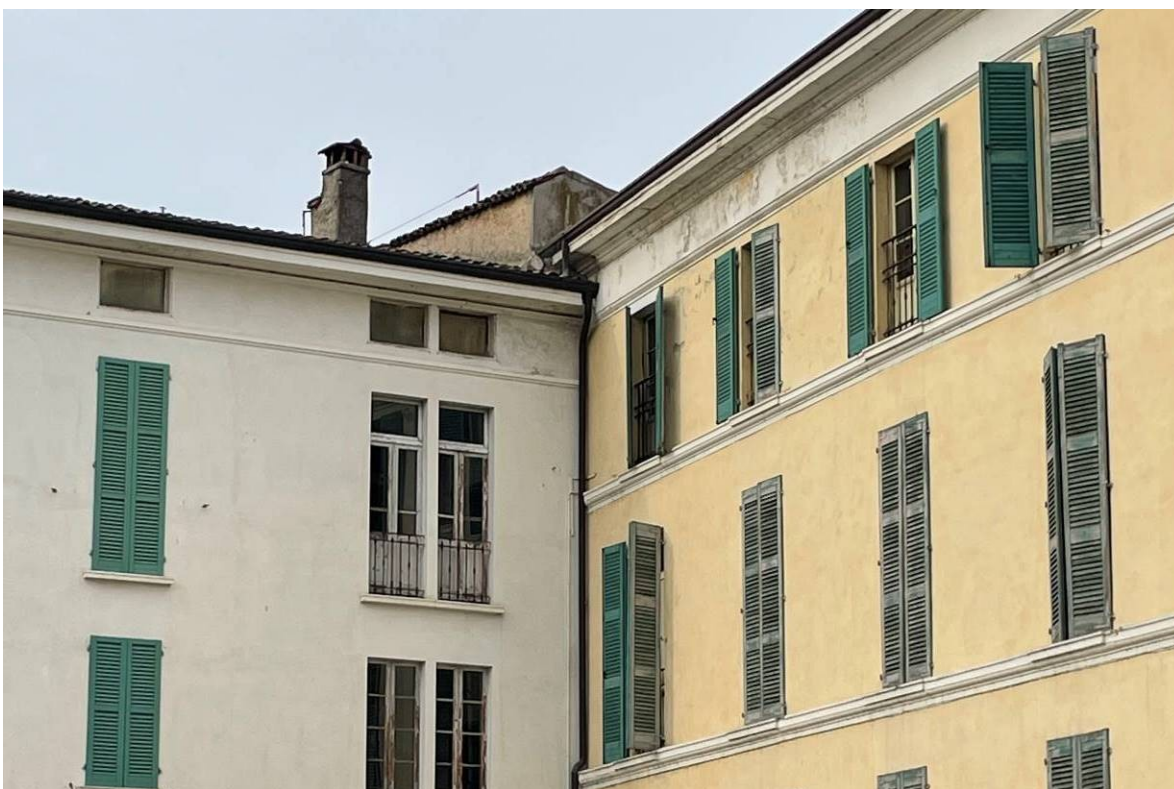
11. particolare dell'innesto delle coperture dell' "ex villa" con l' "ala Est" dal cortile interno

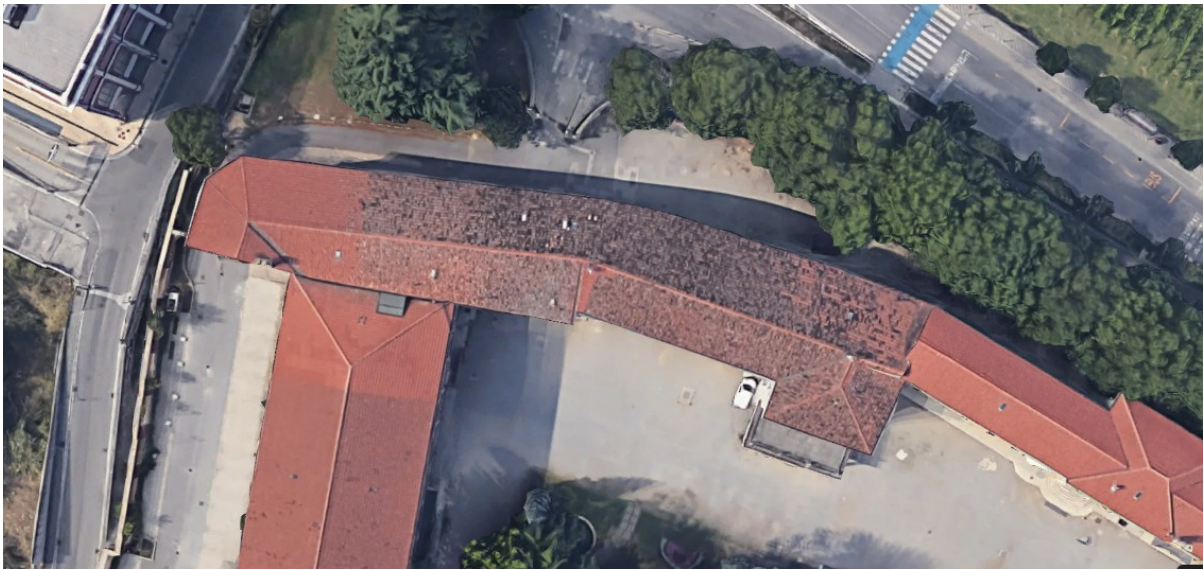
12. ortofoto copertura ala "ex villa"

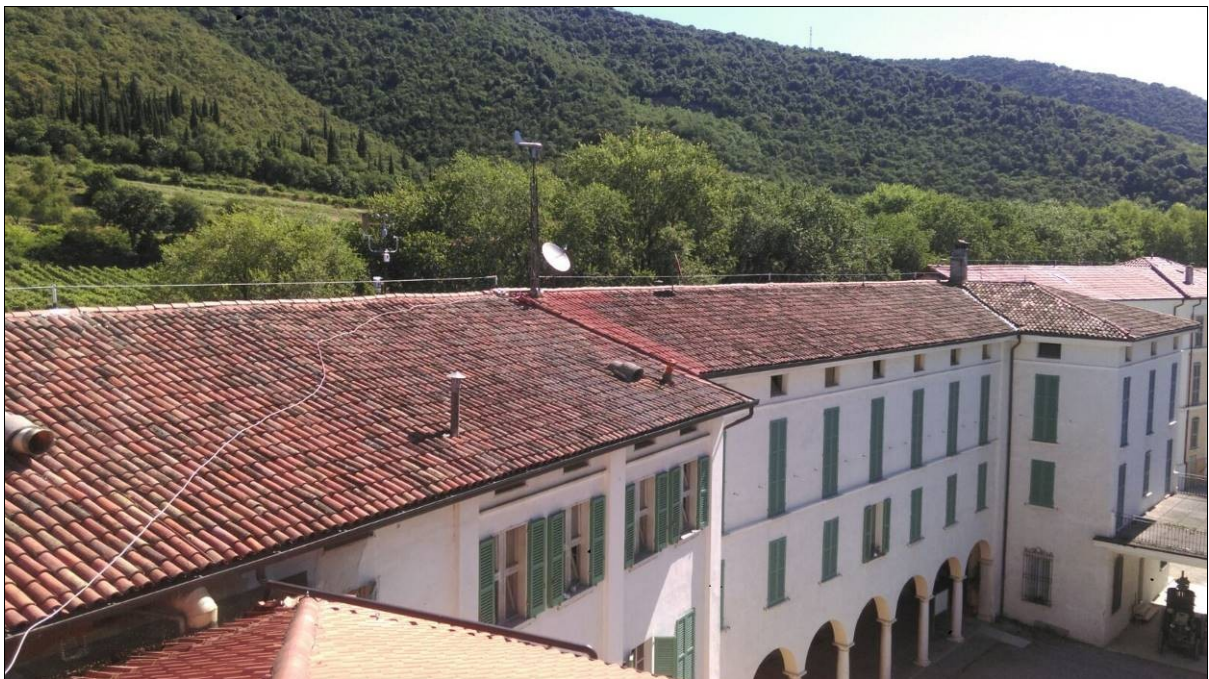
13. vista delle coperture dal tetto dell "ala Nuova" verso l' "ala Est"

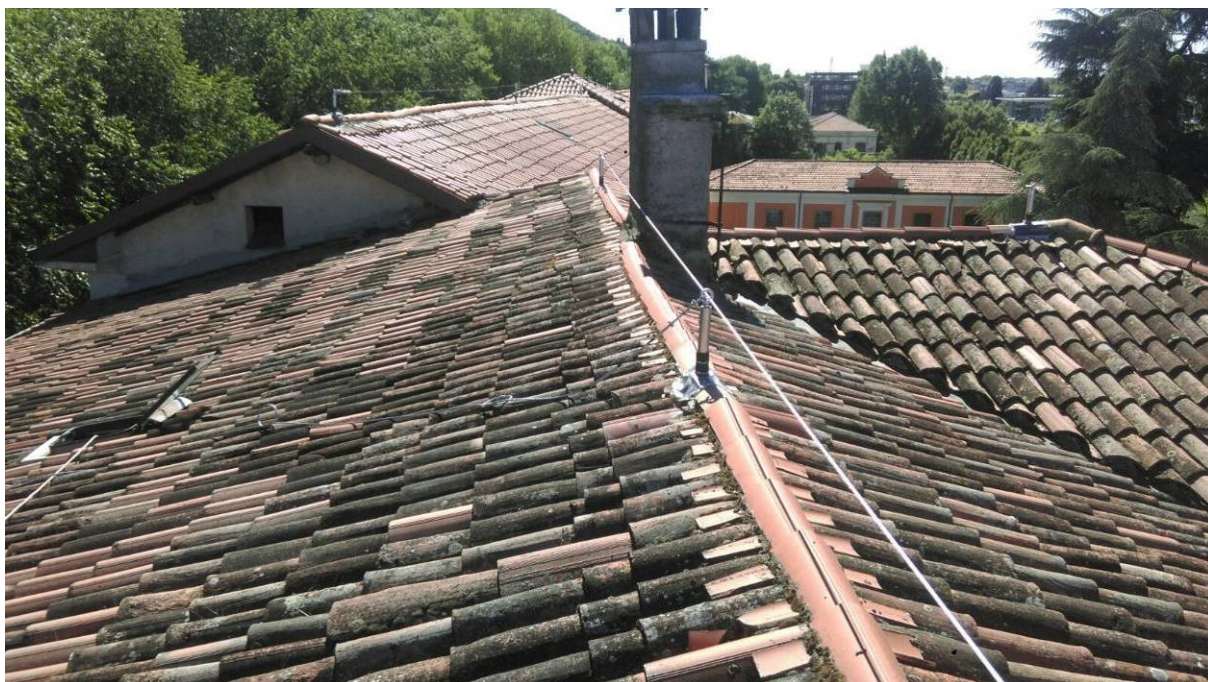
14. vista della copertura dal tetto dell' "ex villa" verso l'innesto con l' "ala est"

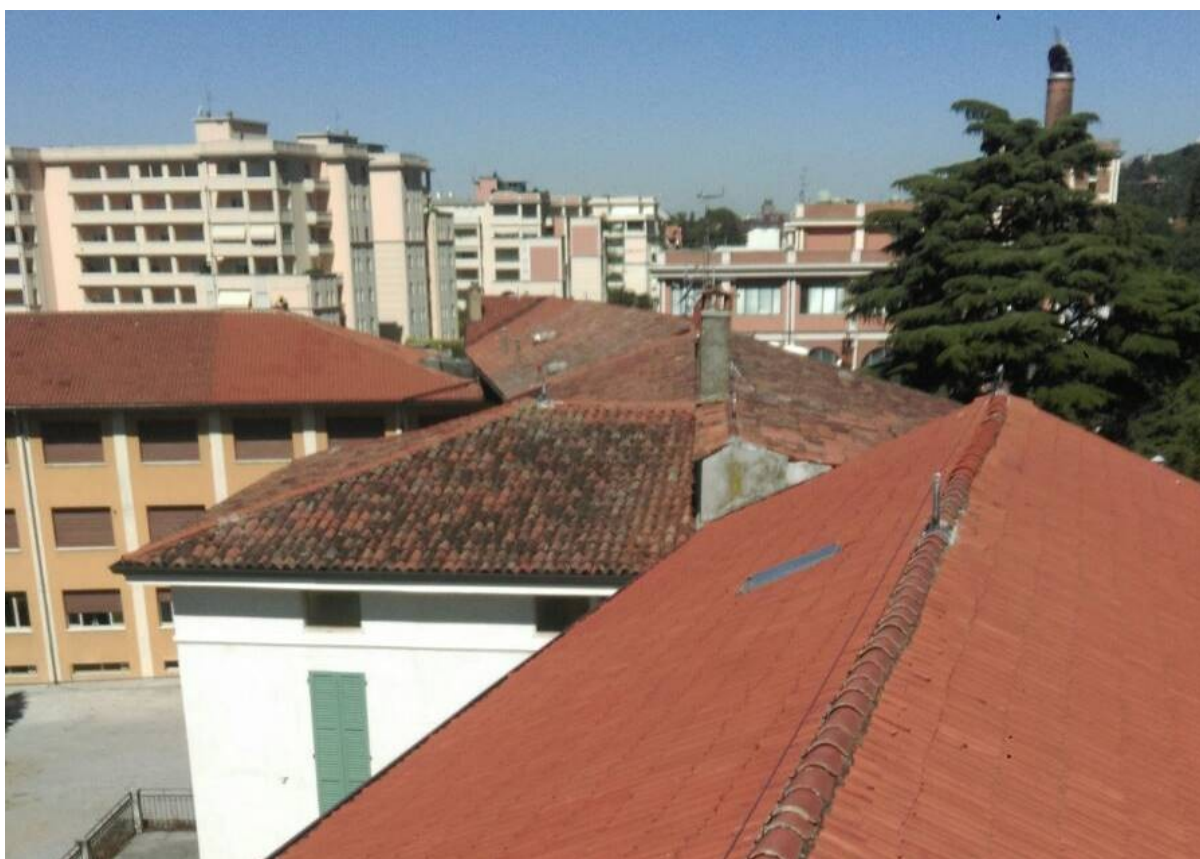
15. vista delle coperture dal tetto dell' "ala Est" verso l'innesto con l' "ex villa"

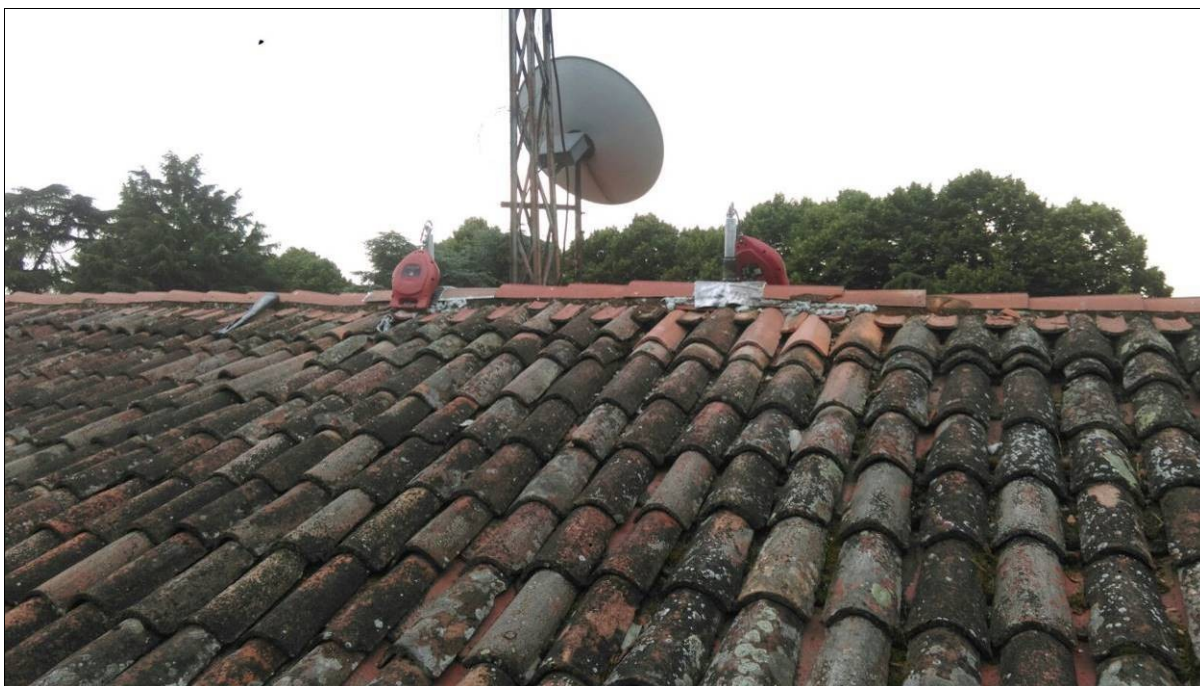
16. particolare dei coppi di copertura della falda Sud dell' "ex villa" – in evidenza il traliccio con la parabola

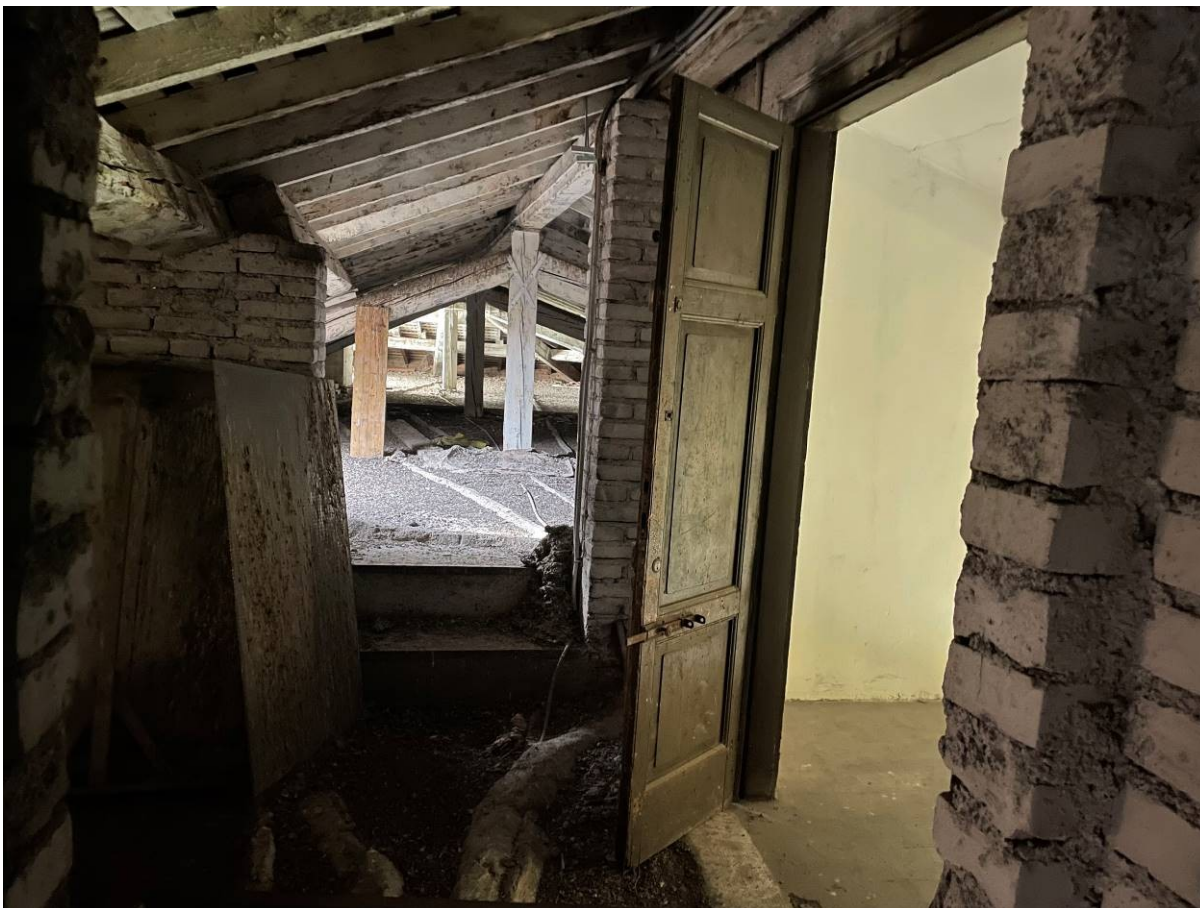
20. ingresso sottotetto "ex villa" dalle scale a destra dell'ingresso principale

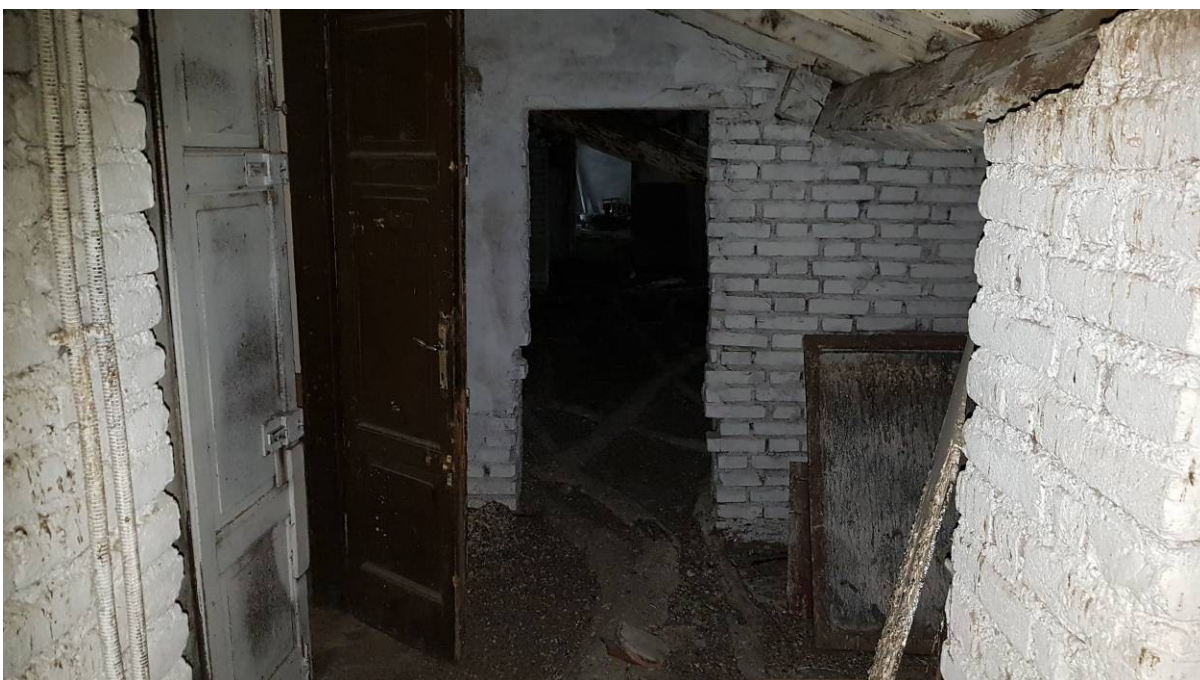
21. ingresso al settore con setti murari in mattoni pieni

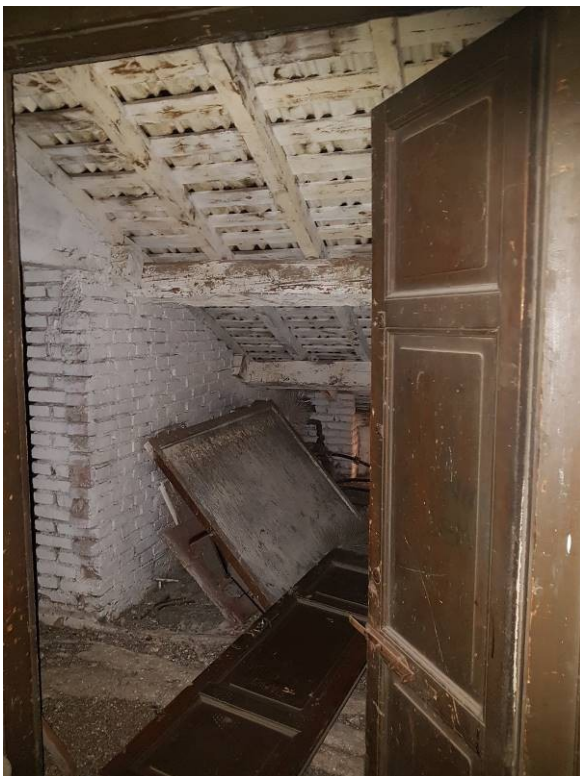
22. a sx ingresso al settore con setti murari in mattoni di cotto pieni

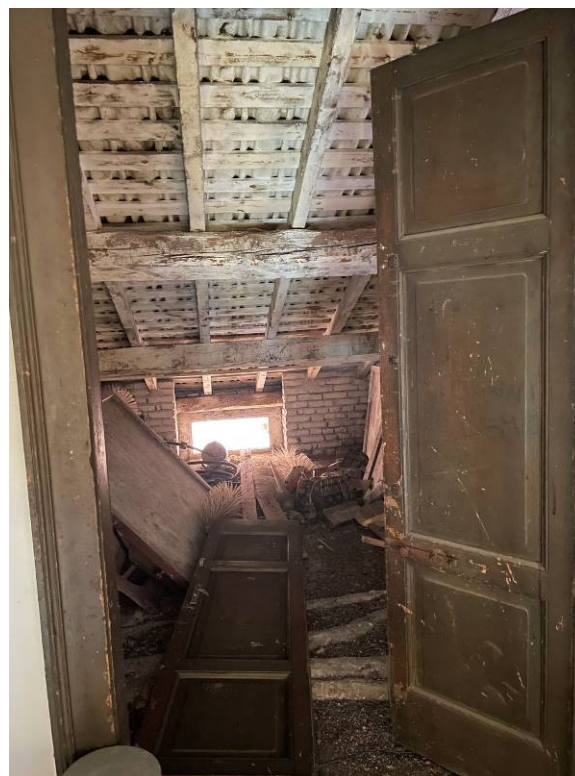
23. a dx ingresso settore sottotetto "ex palestrina"

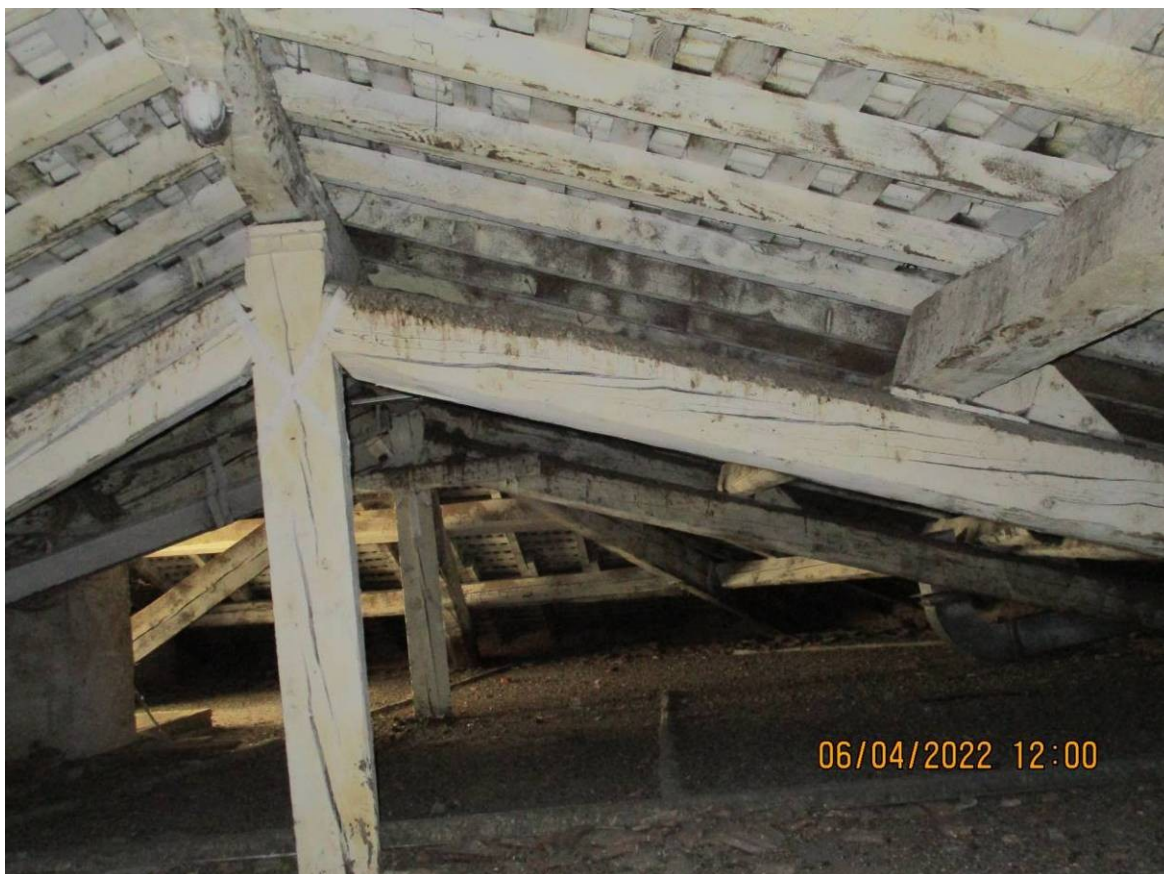
25. scorcio sottotetto "ex villa" nella porzione a Ovest ("ex palestra")

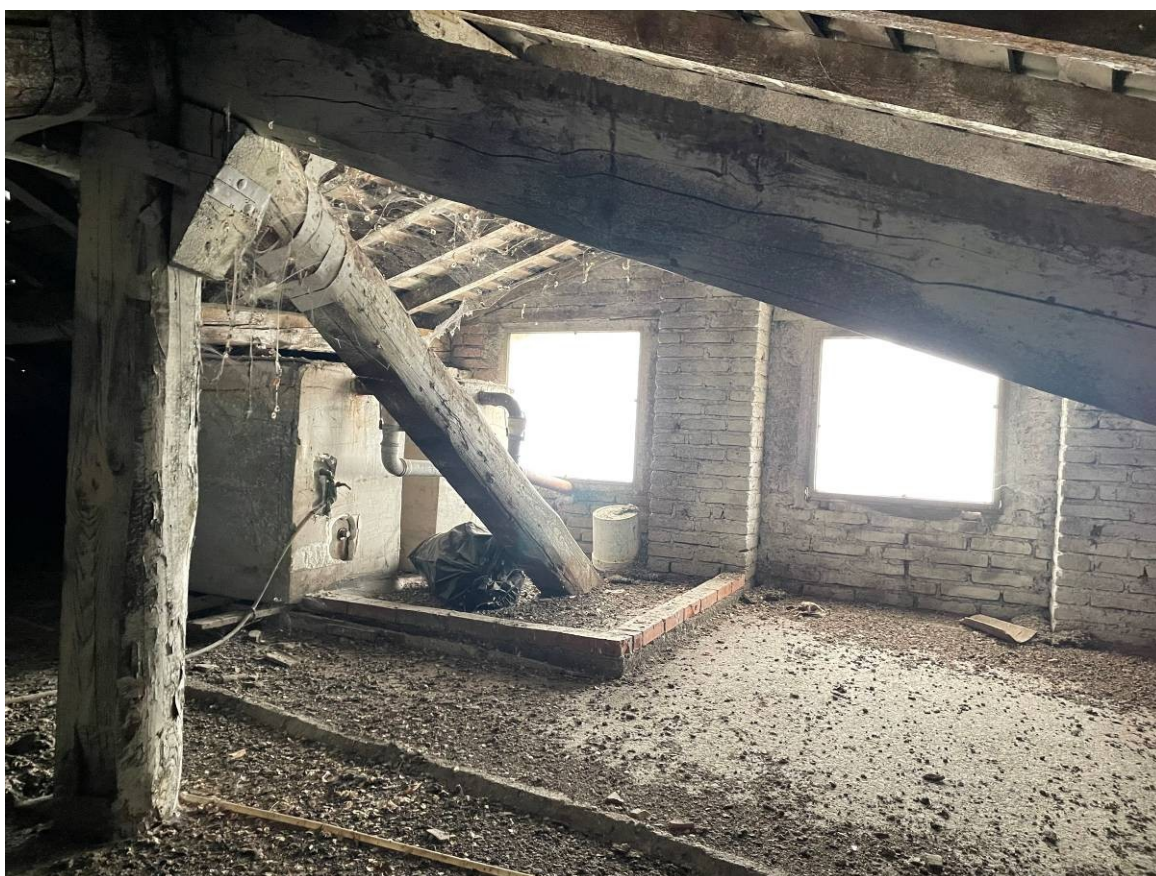
26. scorcio sottotetto "ex villa" nella porzione a Ovest ("ex palestra")

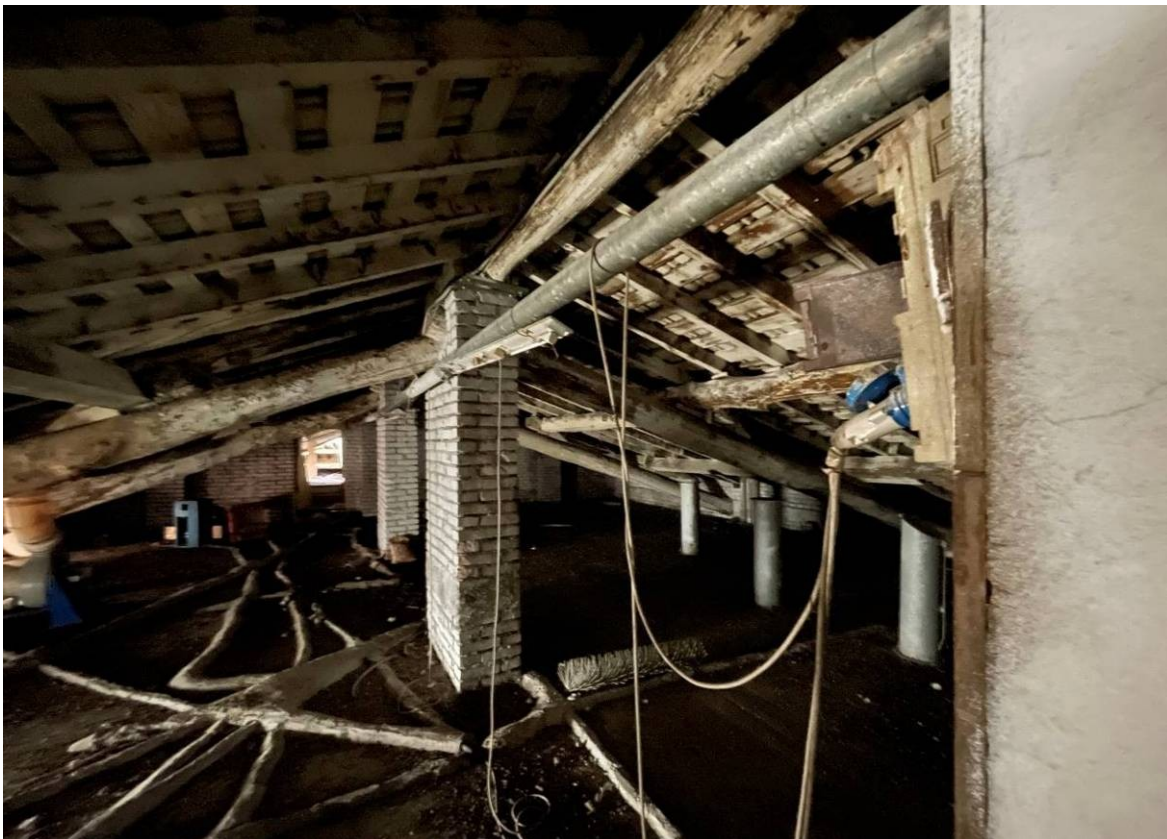
27. scorcio sottotetto "ex villa" nella porzione a dx della scala con setti murari in mattoncini di cotto pieno

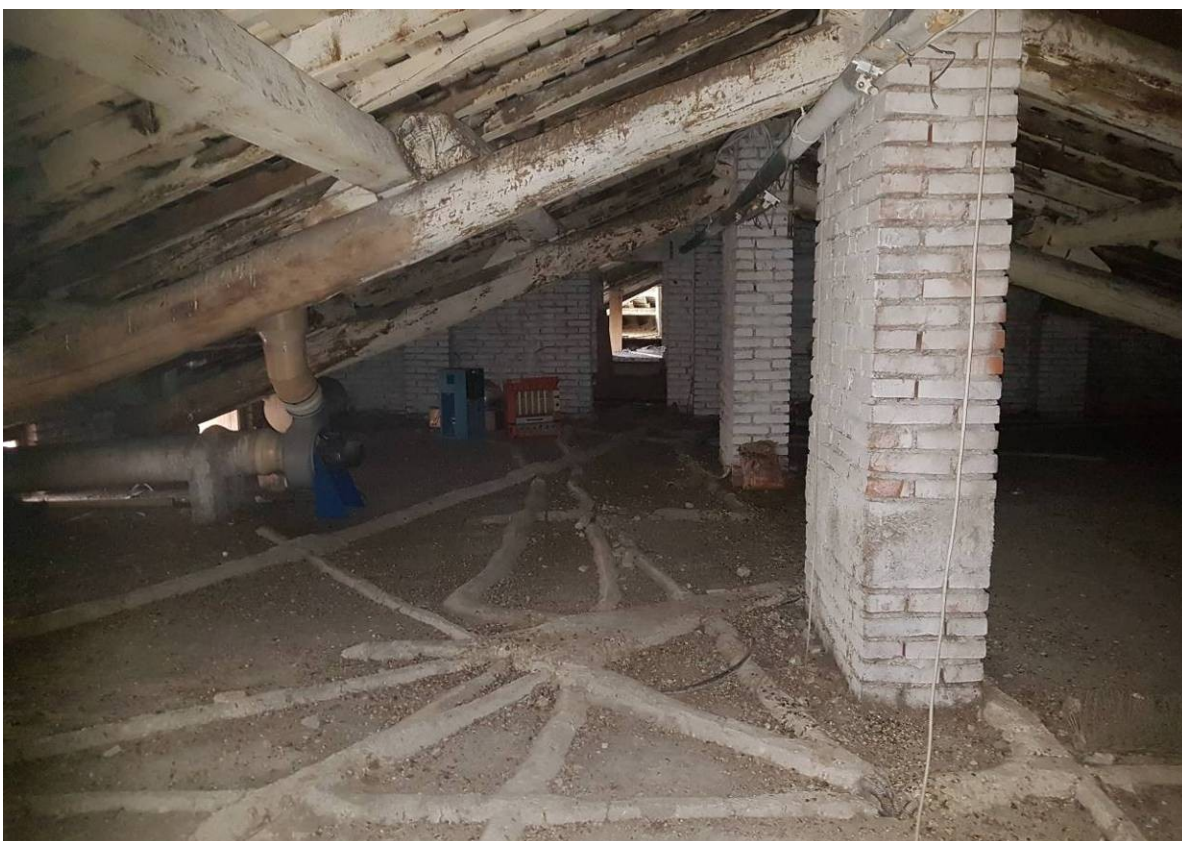
28. vista sottotetto "ex villa" verso l'ingresso dalla scala dal settore con setti murari in mattoncini di cotto pieno

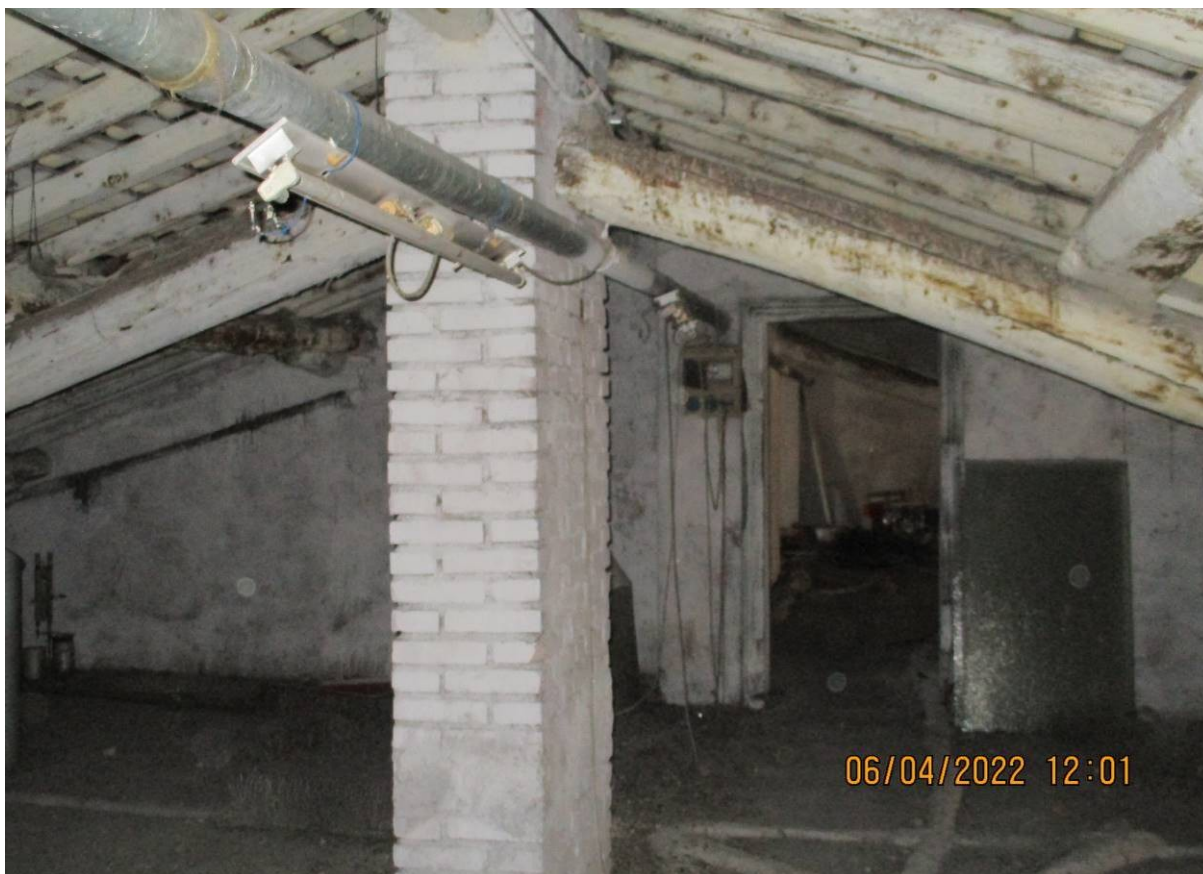
29. vista sottotetto "ex villa" dal settore con muri in mattoni di cotto pieno verso il settore intonacato

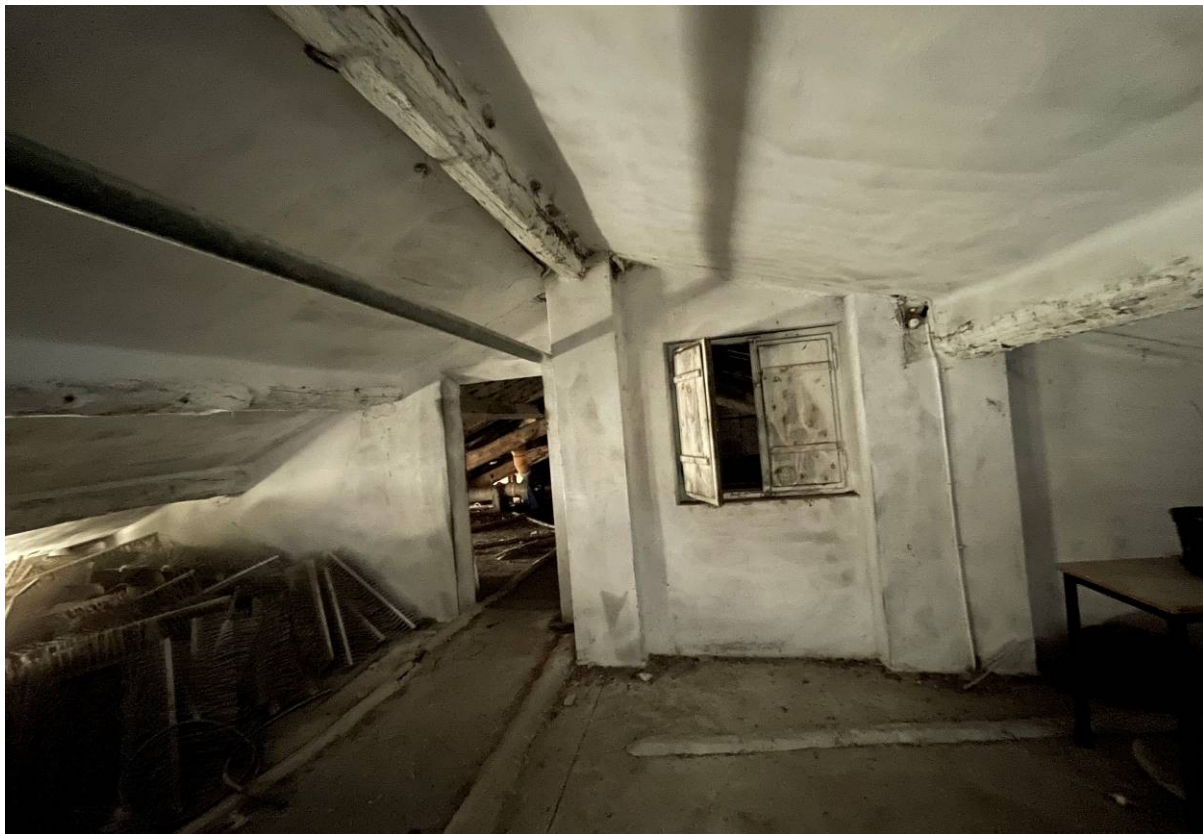
30. scorcio sottotetto "ex villa" dal settore intonacato verso il settore con setti murari in mattoni di cotto pieno a vista
