Istituto Tecnico Agrario "Pastori"

Lavori di Manutenzione Straordinaria

Rilievo fotografico

PROGETTO ESECUTIVO

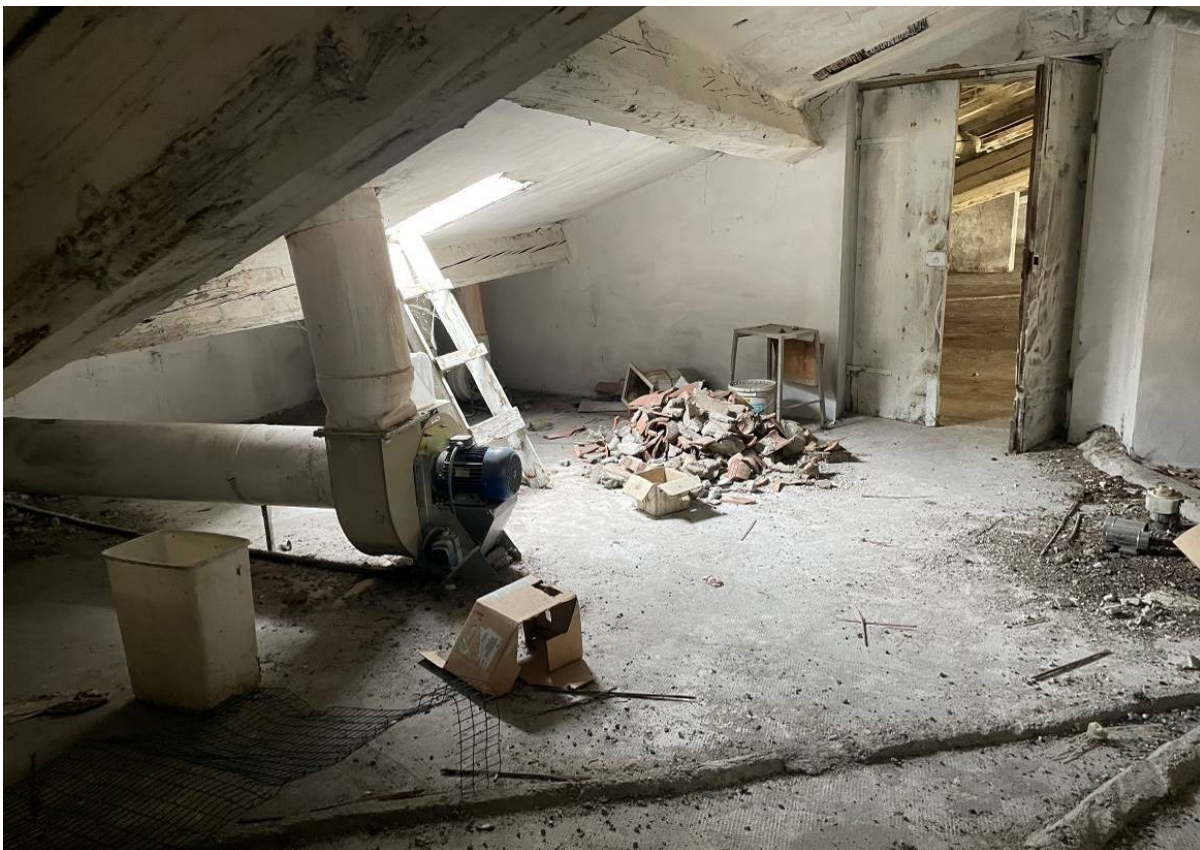
31. vista verso Est del sottotetto settore "ex villa" nella porzione con soffitto in cannucciato intonacato

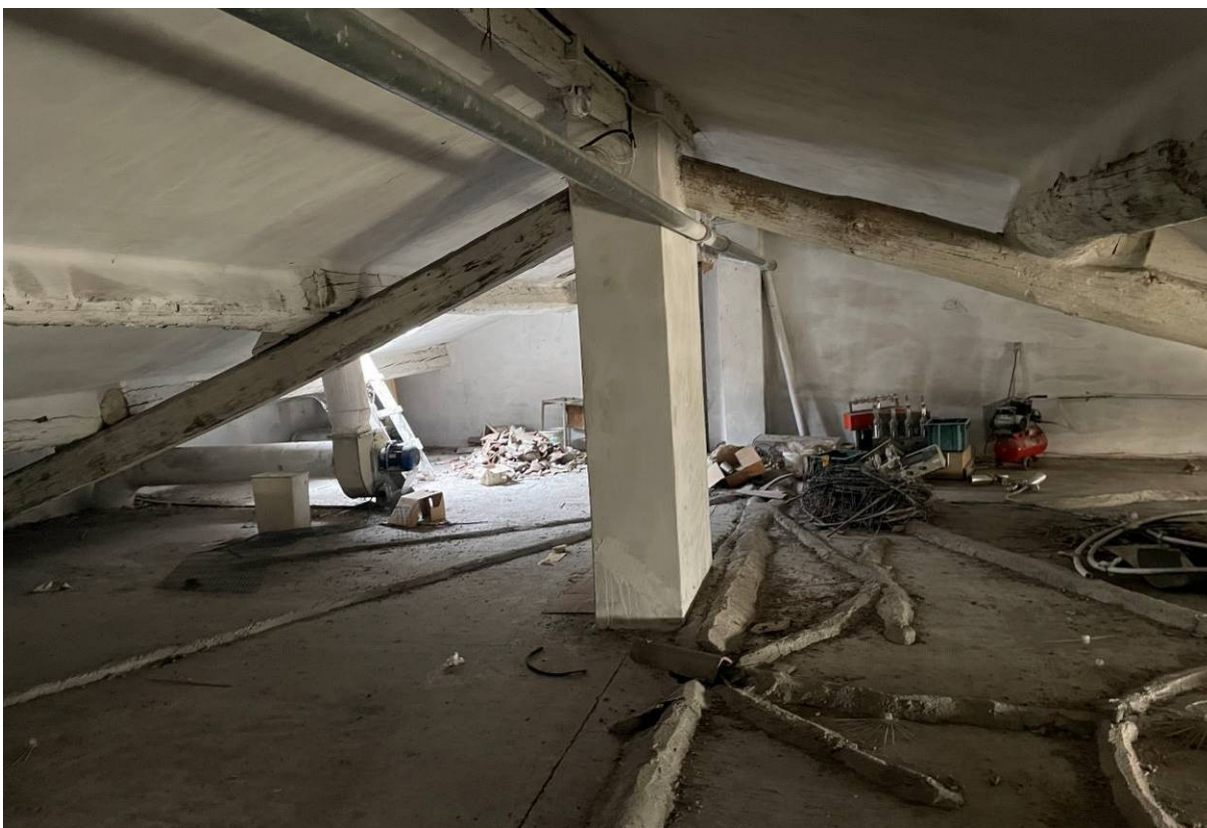
32. vista verso Est del sottotetto settore "ex villa" nella porzione con soffitto in cannucciato intonacato

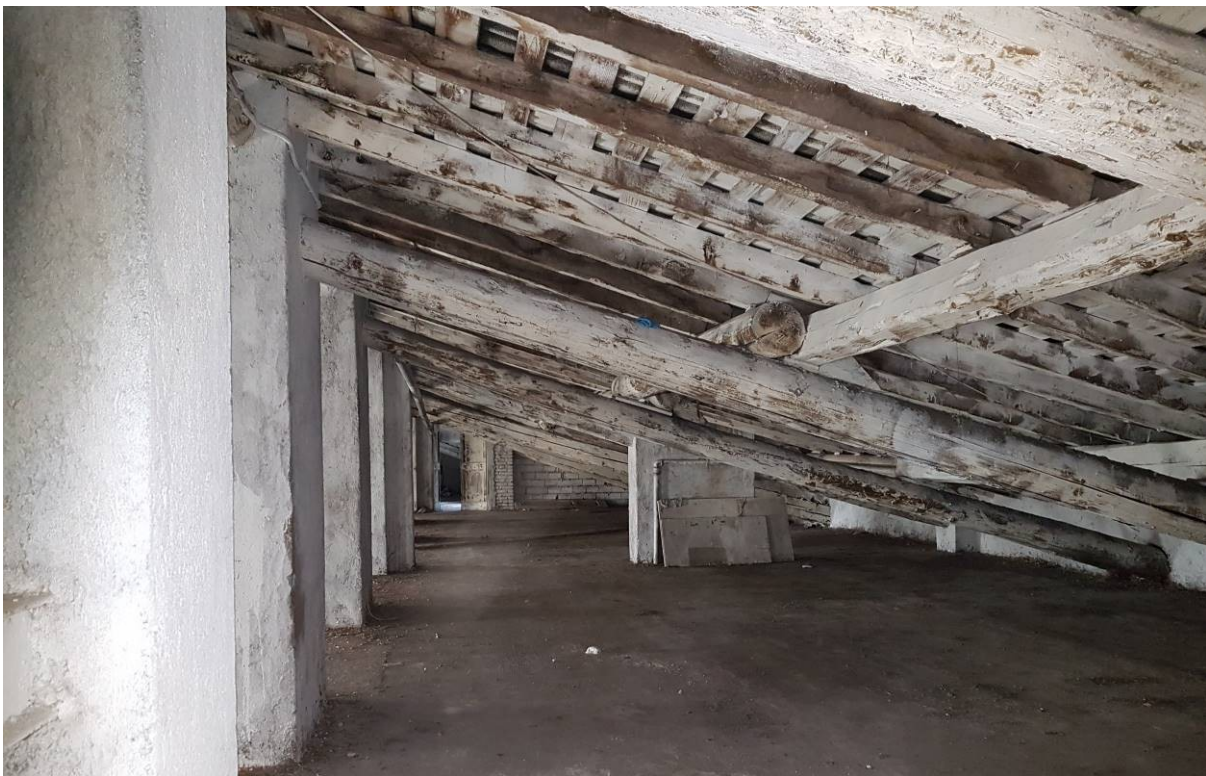
38. vista del sottotetto dell'ala "ex villa" sopra il corpo porticato – in evidenza la porzione su viale della Bornata

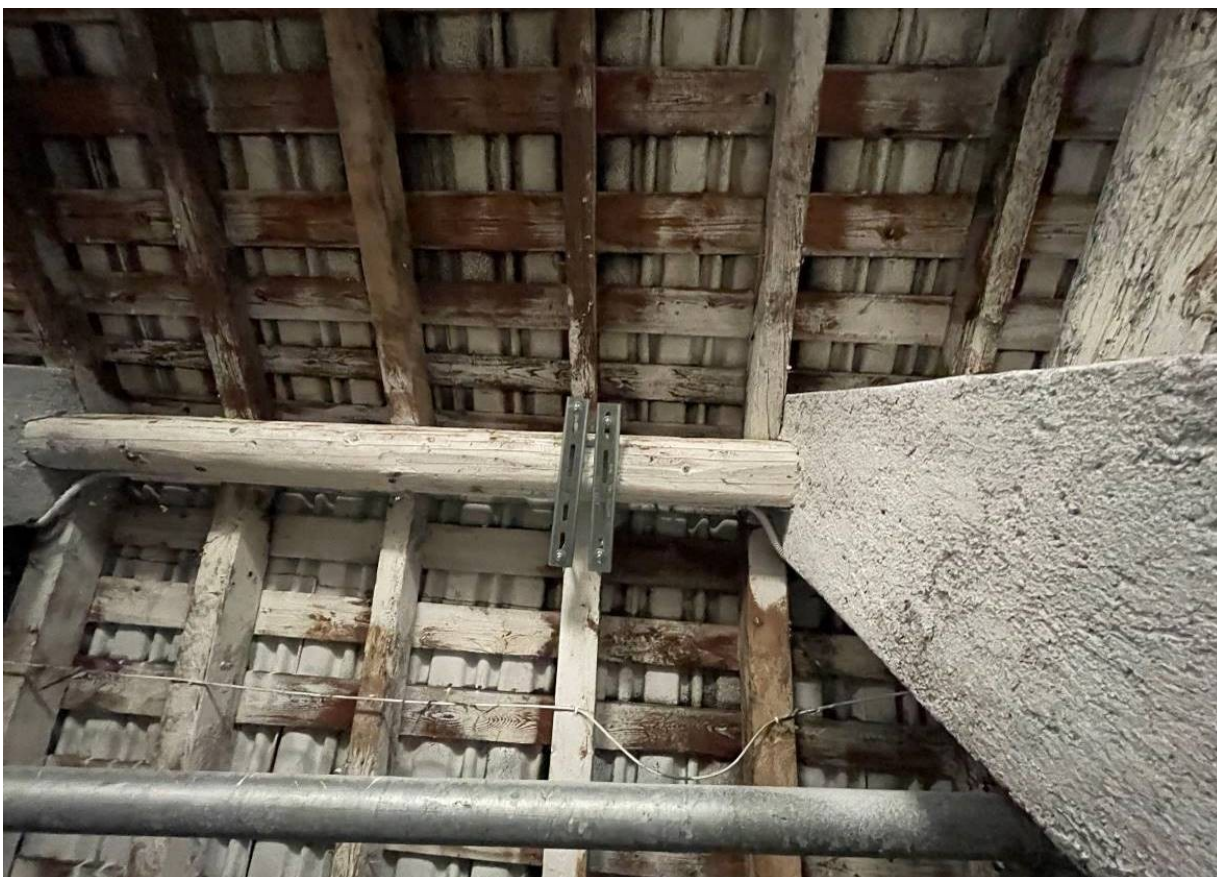
40. particolare della copertura dell'ala "ex villa" – in evidenza la trave di colmo

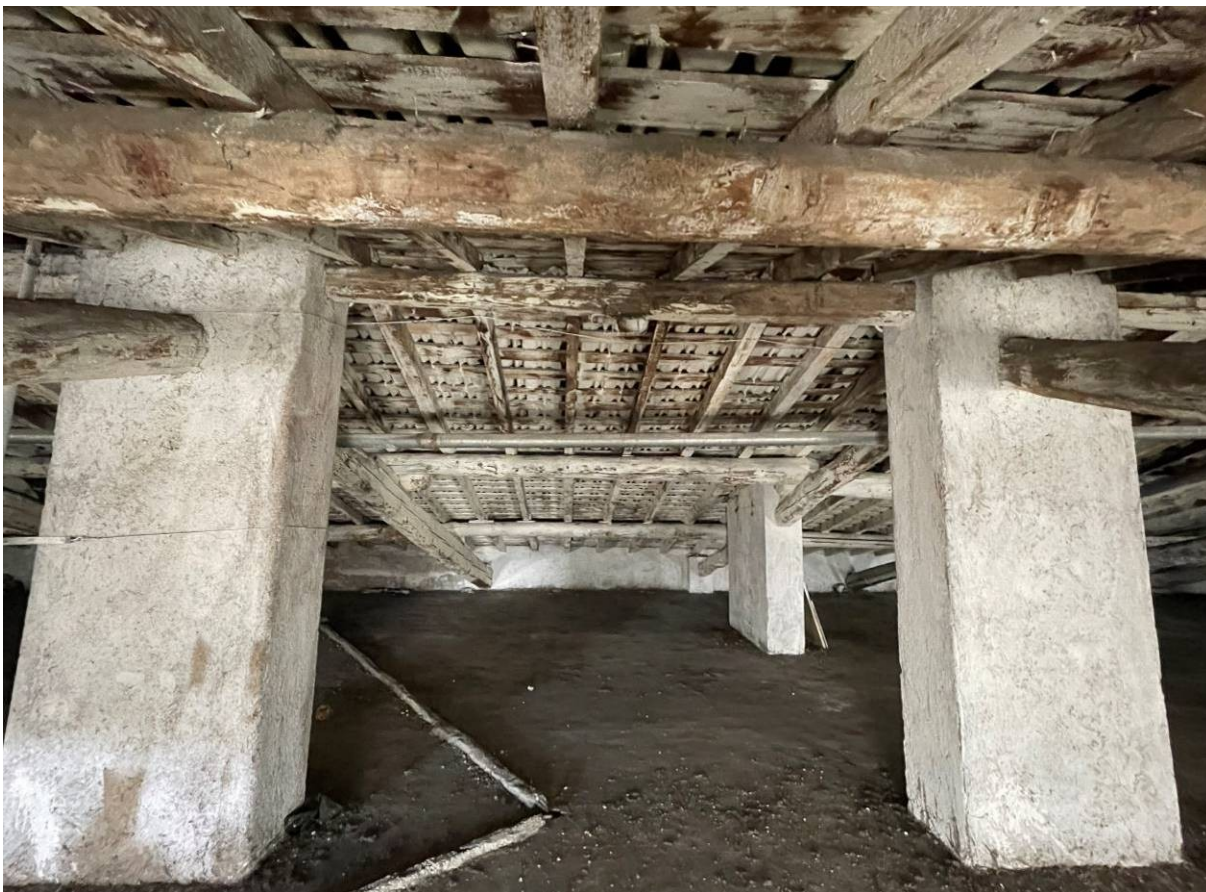
41. particolari della struttura lignea di copertura dell'ala "ex villa" sopra il corpo porticato

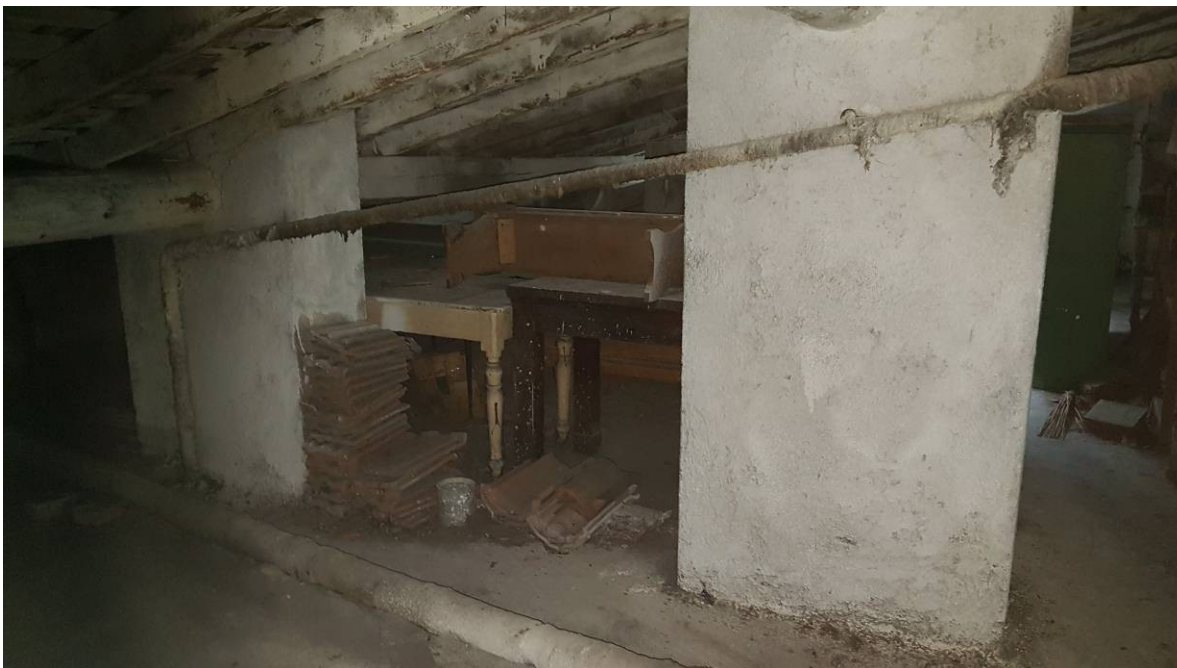
42. vista del sottotetto ala "ex villa" con l'accesso al settore del corpo di fabbrica con terrazza sul cortile interno

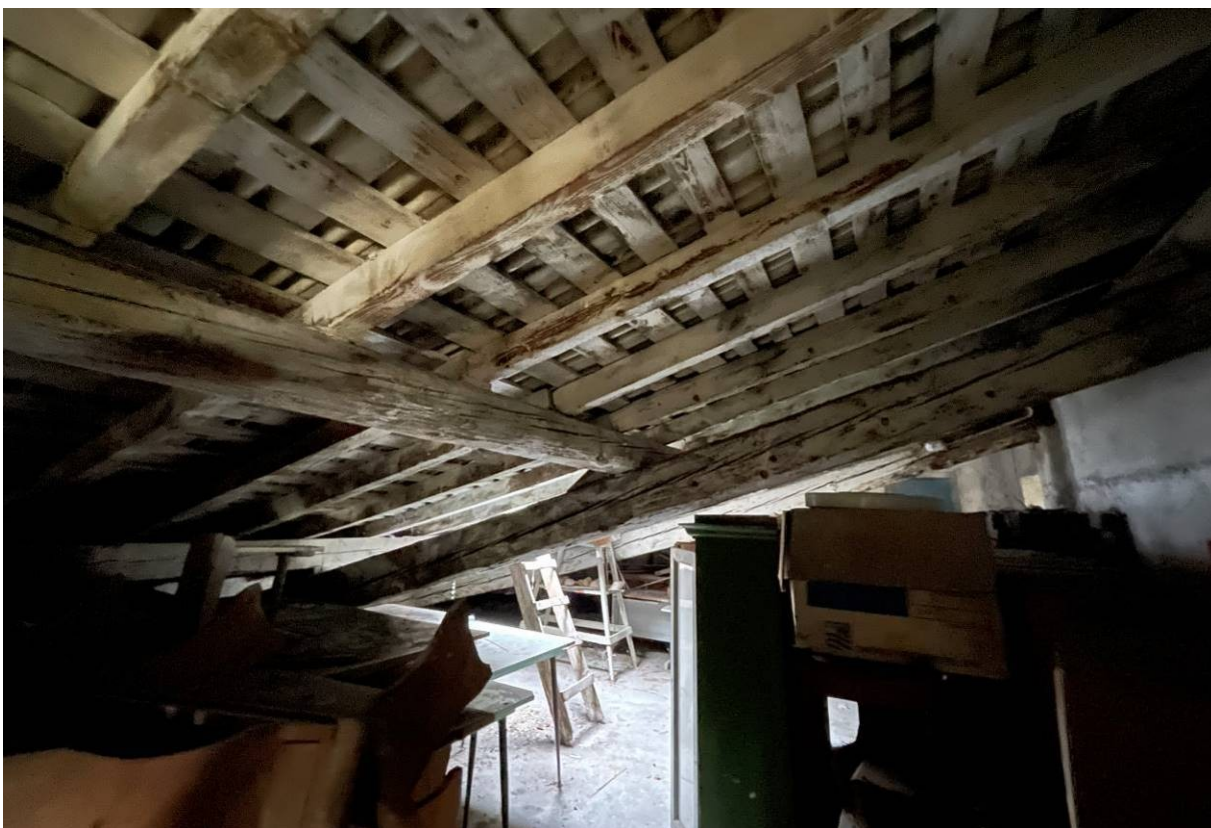
43. vista del sottotetto ala “ex villa” con l’accesso al settore di copertura intonacato del corpo di fabbrica con terrazza sul cortile interno – in evidenza i materiali vari accumulati nel corso degli anni

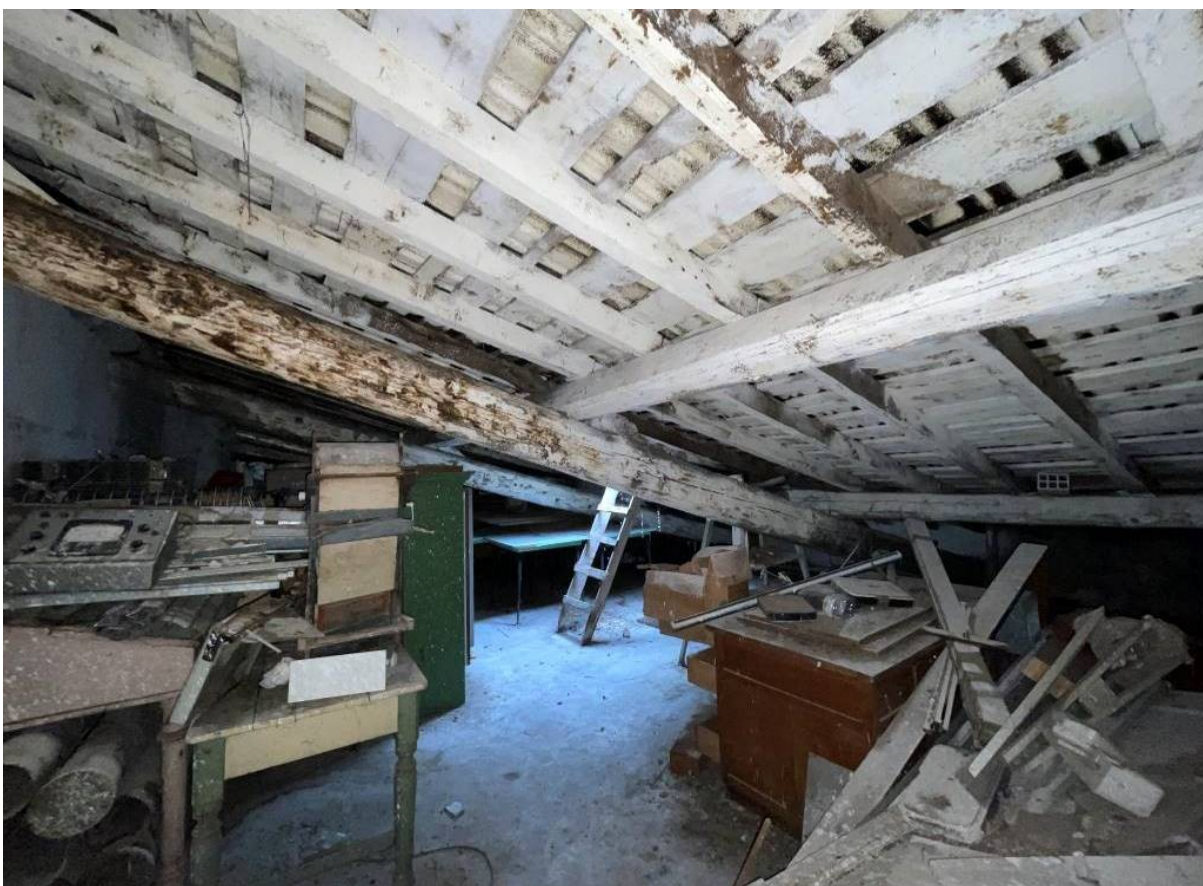
45. vista del sottotetto ala "ex villa" con accesso dalla scala posta in adiacenza all' "ala Est"

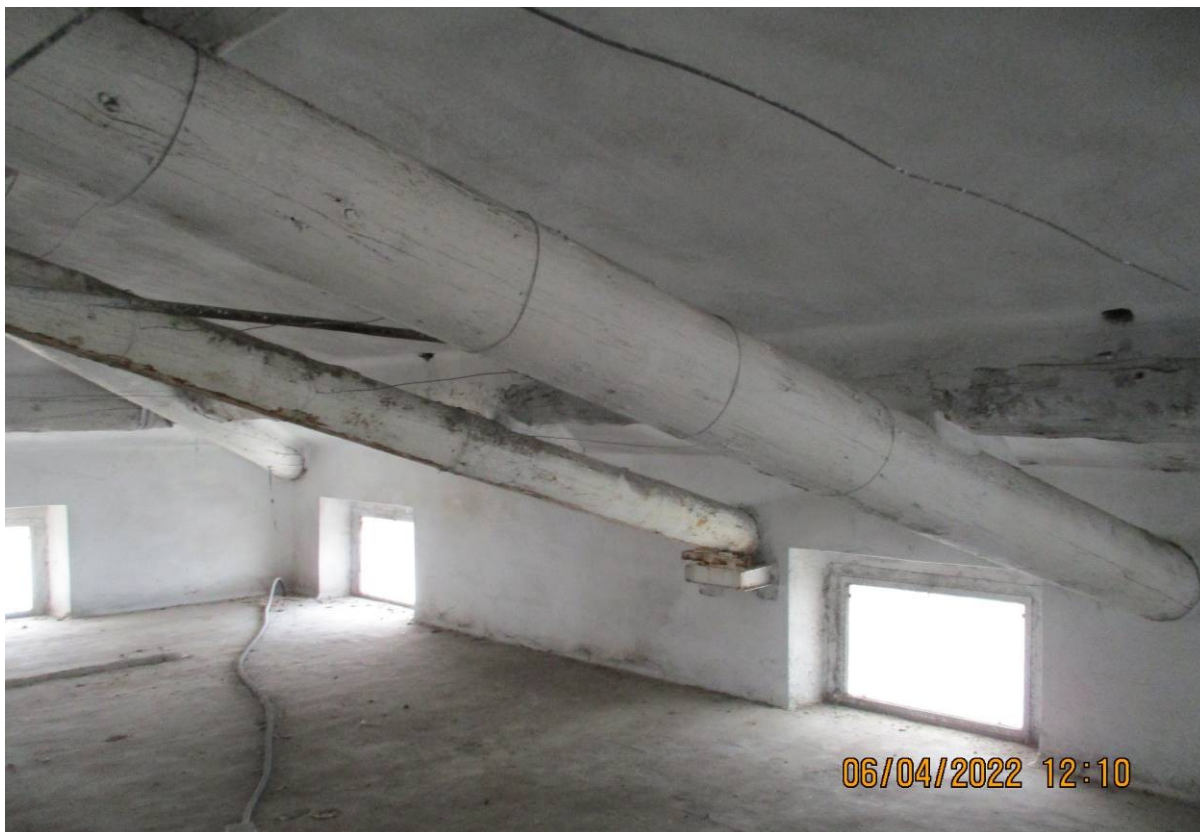
46. vista del sottotetto ala "ex villa" con accesso dalla scala posta in adiacenza all' "ala Est"

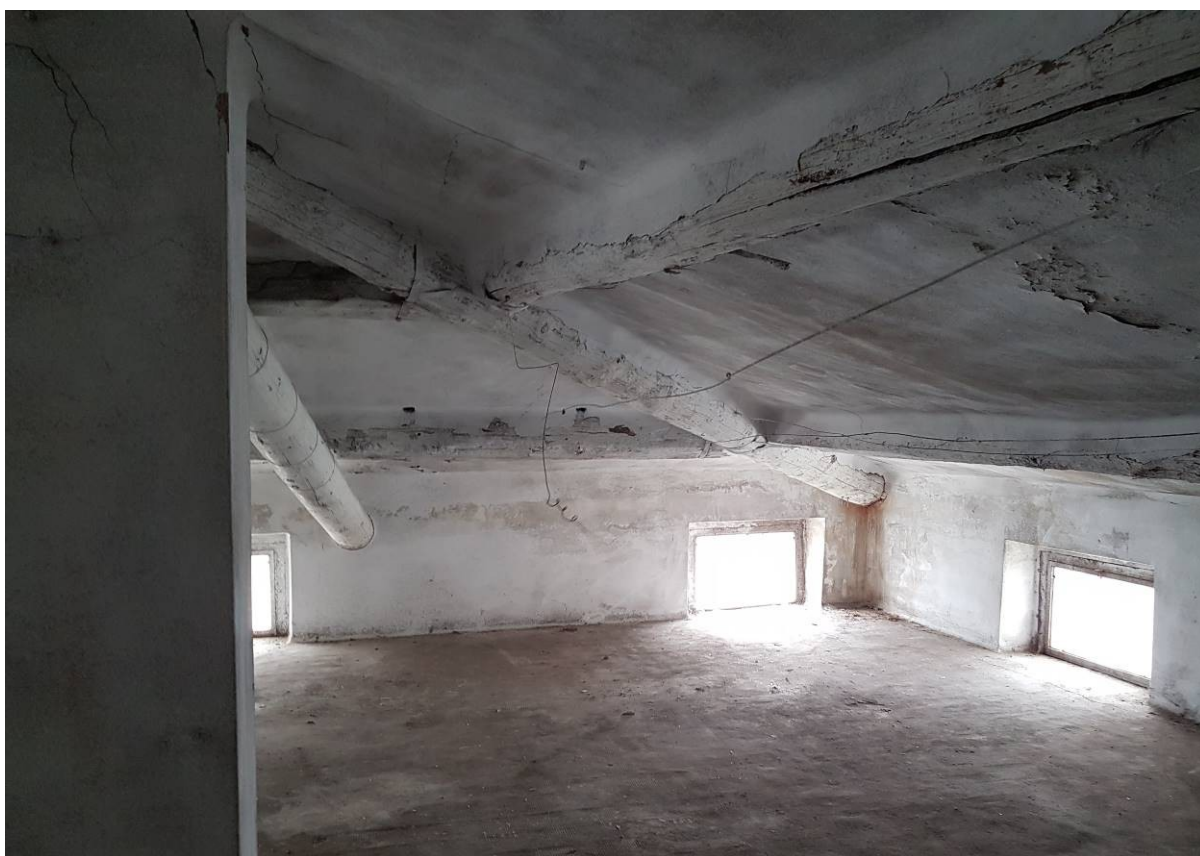
47. vista del sottotetto ala "ex villa" sopra il volume con terrazza sul cortile interno adiacente all' "ala Est"

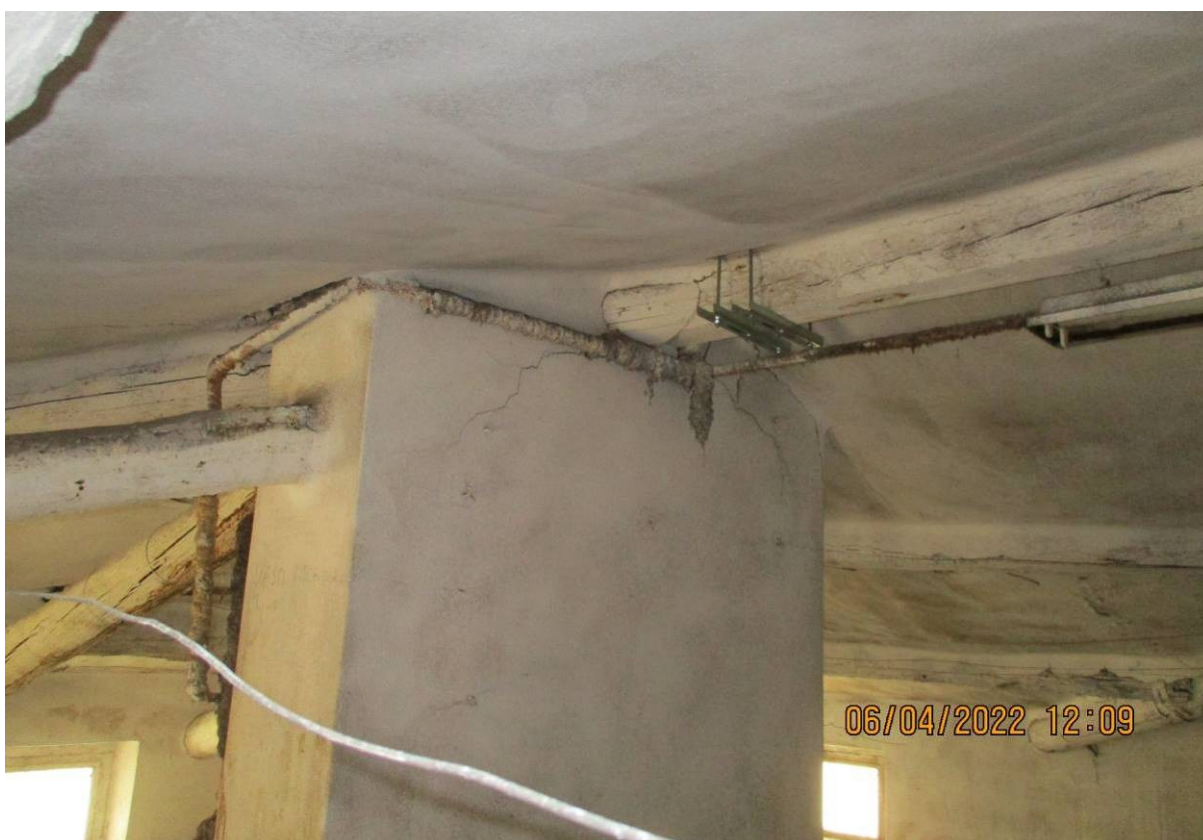
49. particolare di un'infiltrazione nel sottotetto ala "ex villa" sopra il volume con terrazza sul cortile interno adiacente all' "ala Est"

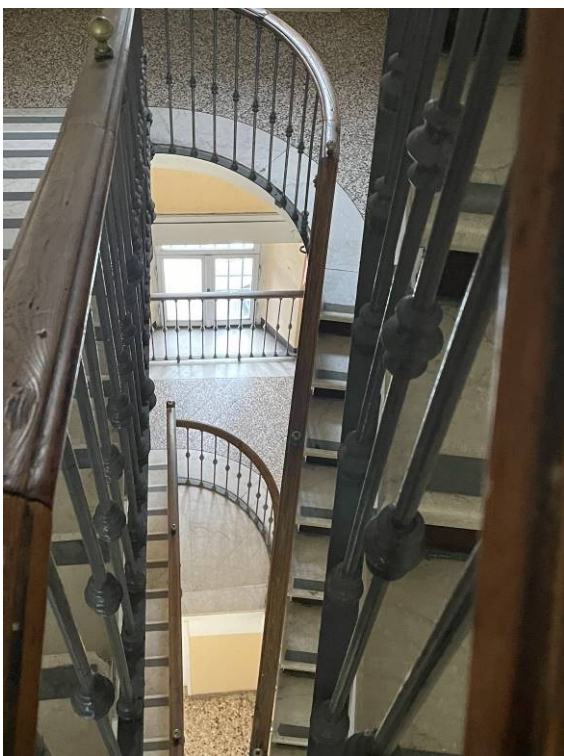
51 vista della scala di accesso al sottotetto ala "ex villa" adiacente al fabbricato dell' "ala est"

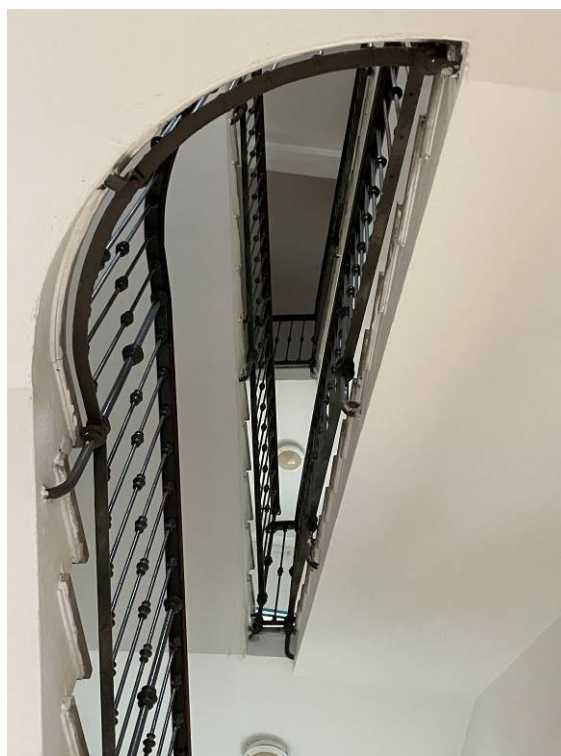
52. scala di accesso al sottotetto - vista dall'alto

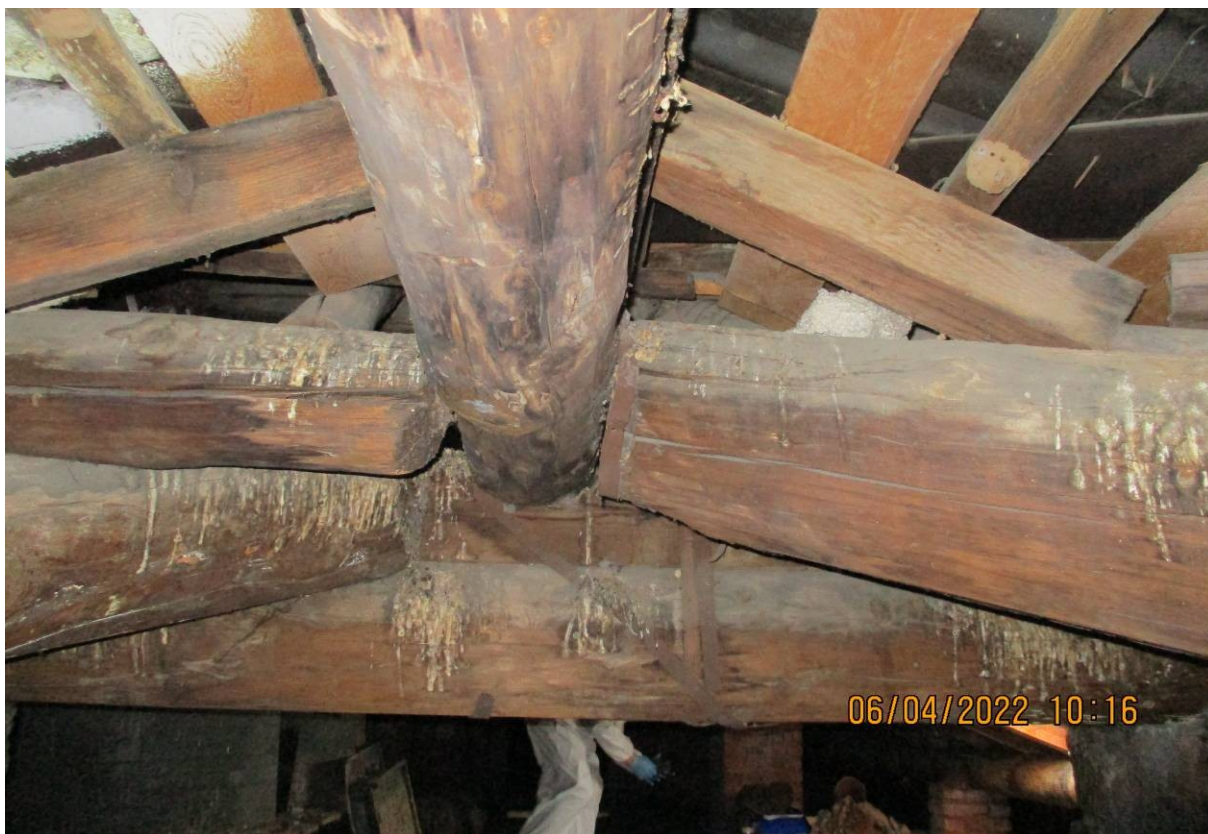
27. particolare del nodo d'innesto sulla copertura a padiglione del settore con copertura a doppia falda

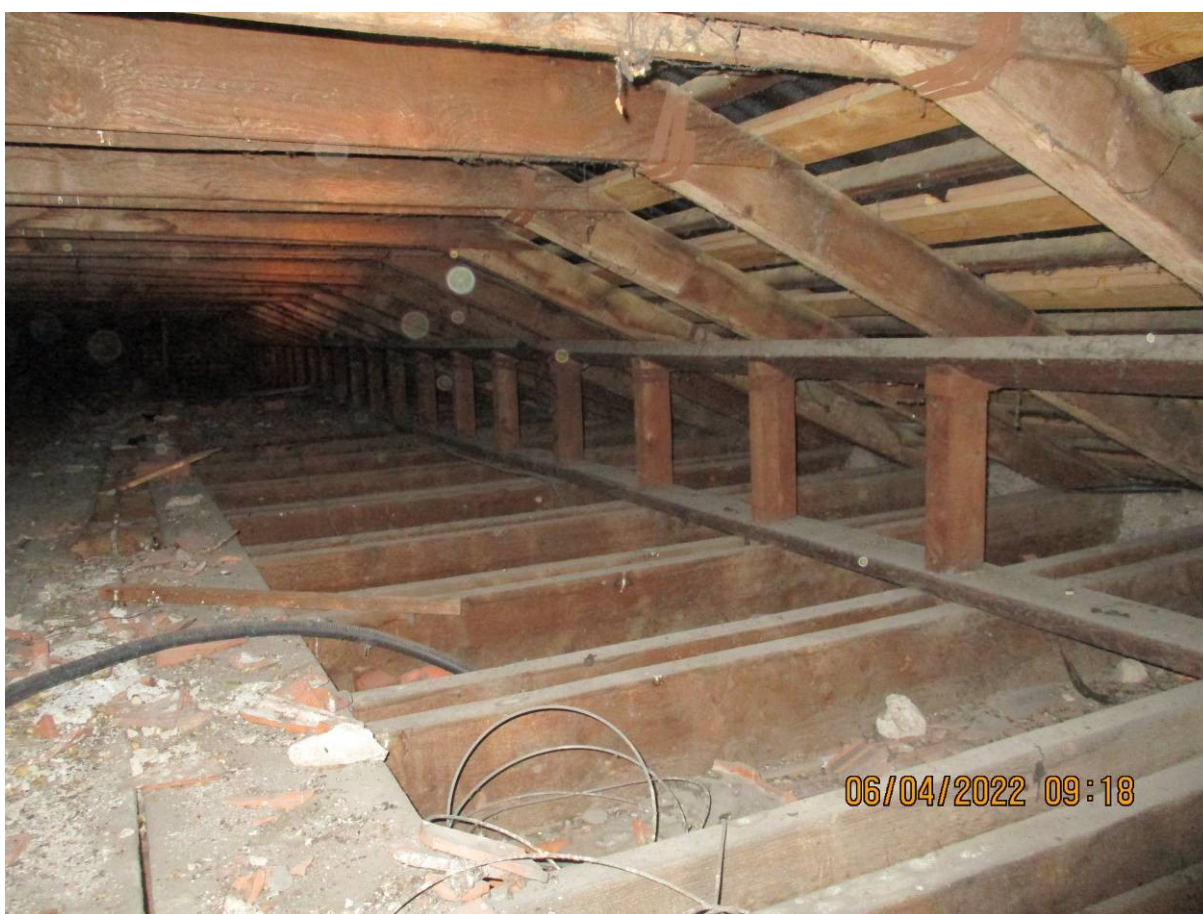
28. dettaglio del punto di appoggio del colmo del settore a doppia falda sul tetto a padiglione

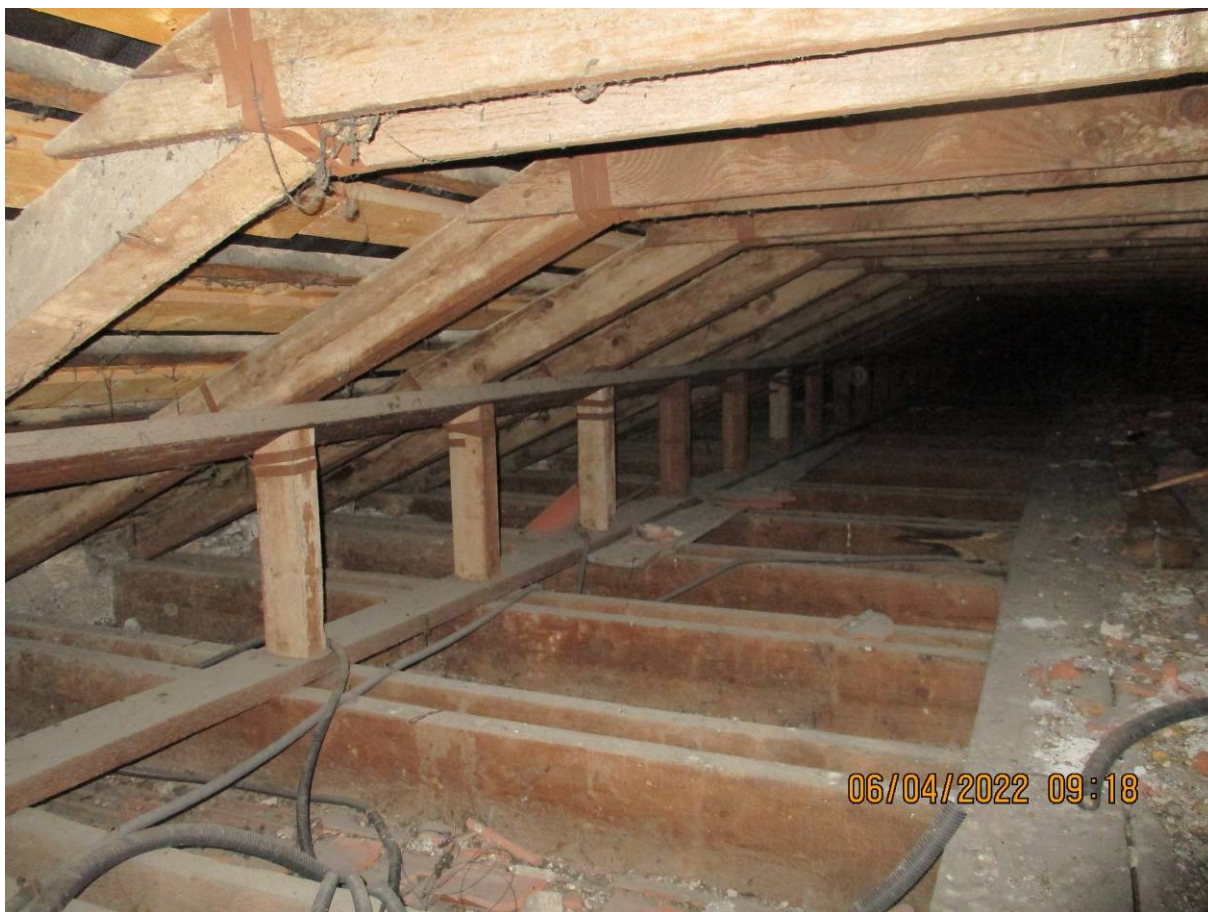
29. vista dal padiglione centrale del settore Est verso cortile interno

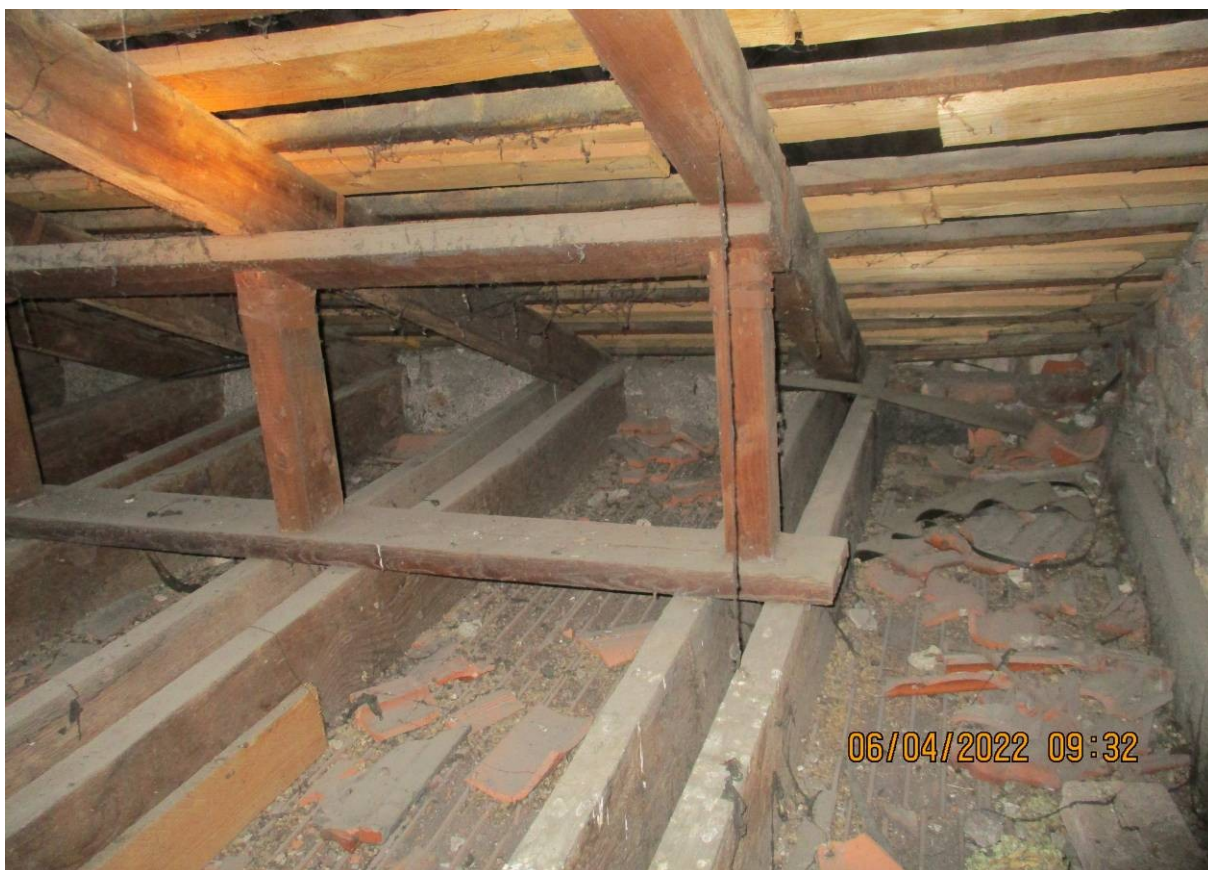
30. vista dal padiglione centrale del settore Est verso viale della Bornata

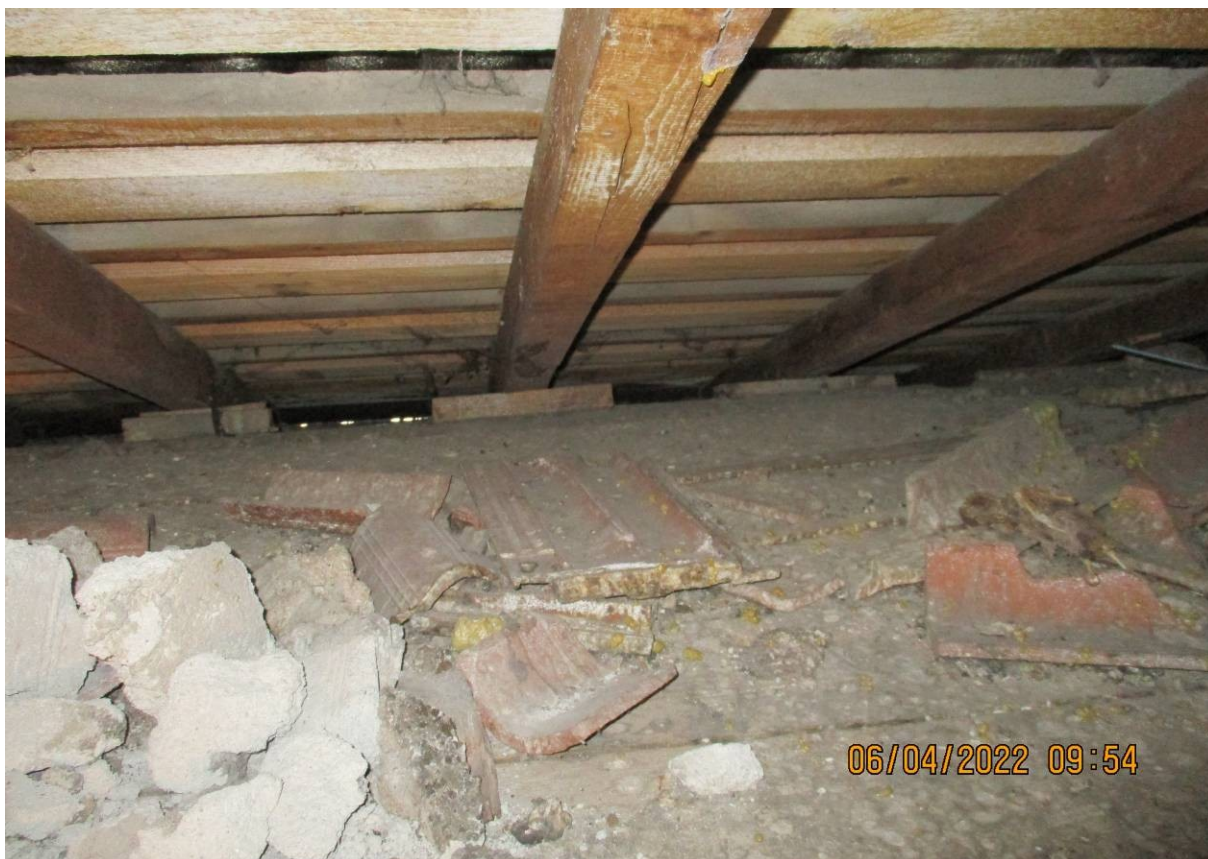
31. vista dell'appoggio dei travetti del settore Est verso cortile interno

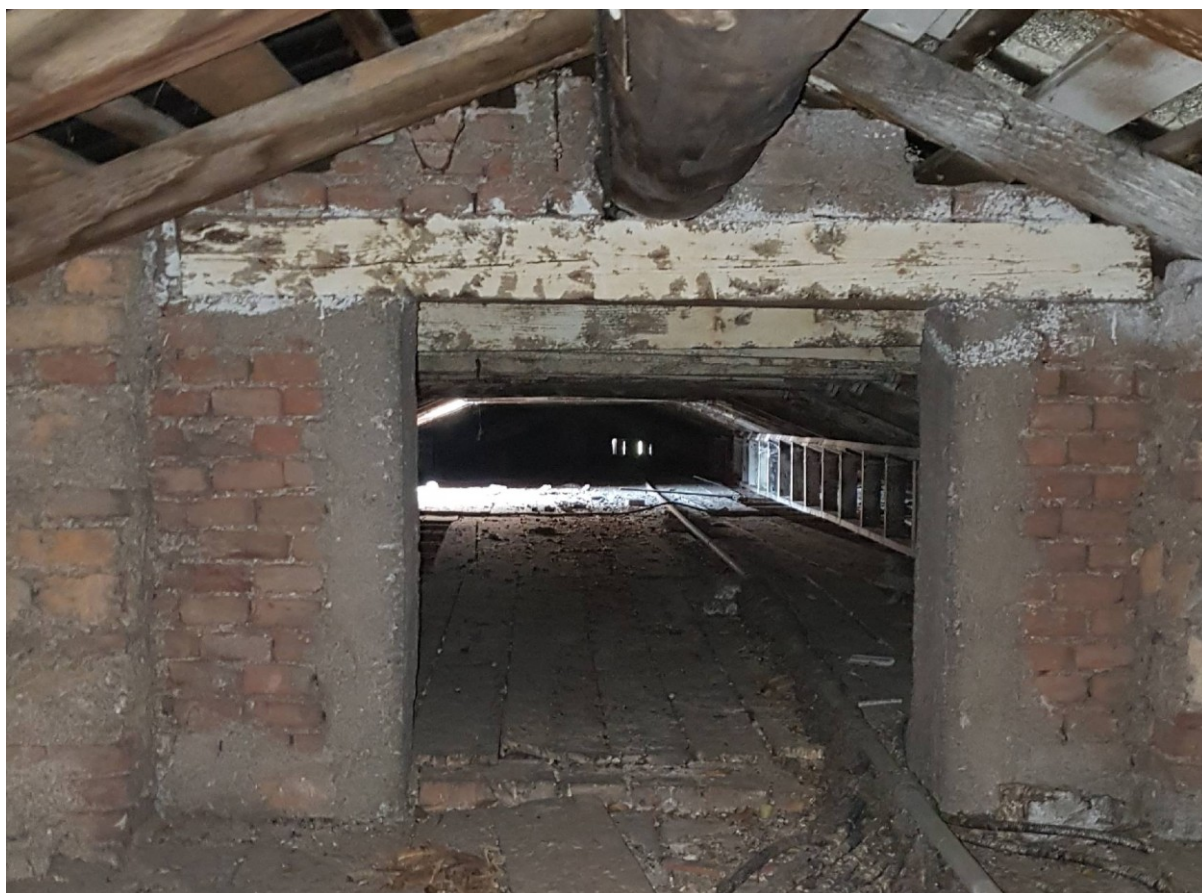
32. dettaglio dell'appoggio dei travetti del settore Est verso cortile interno

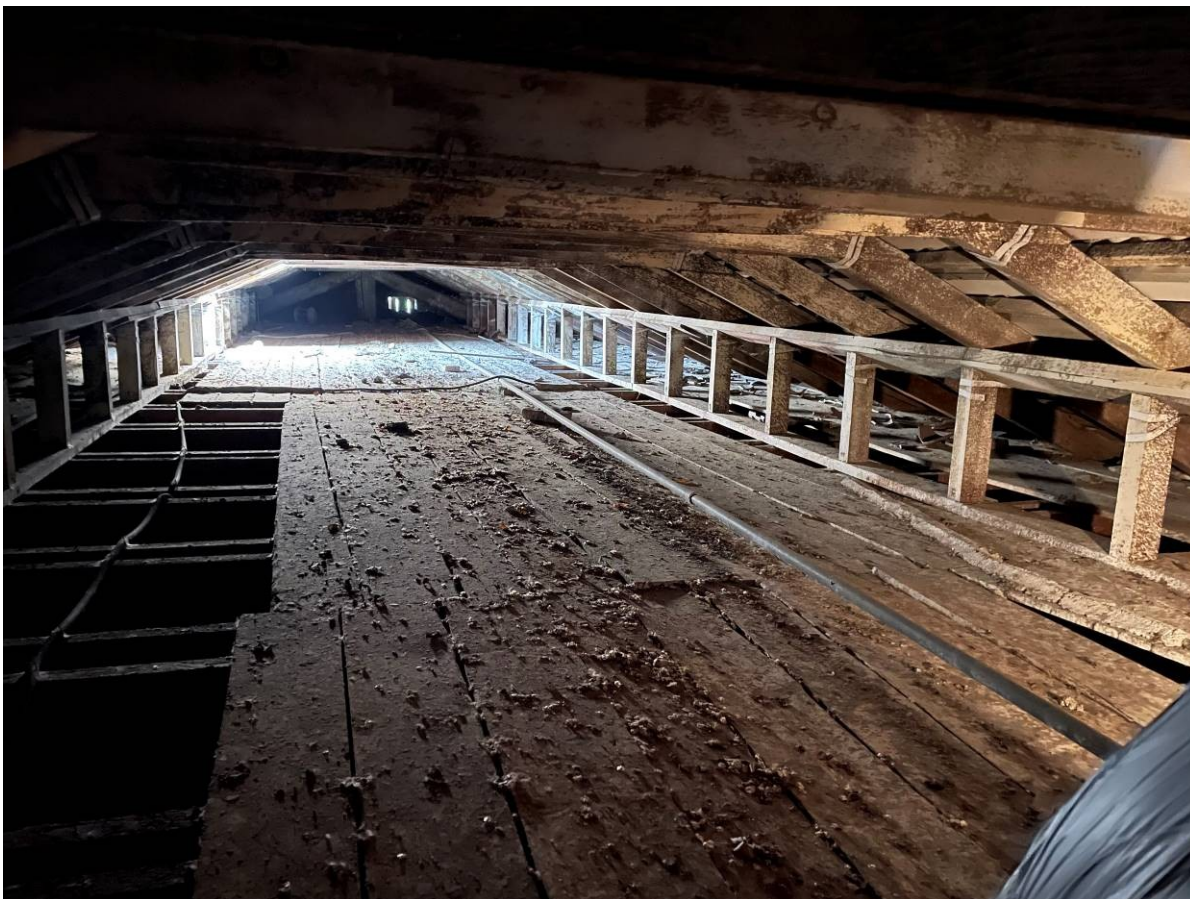
33. vista dell'ingresso al sottotetto del settore Ovest con copertura a doppia falda adiacente all'"ex villa"

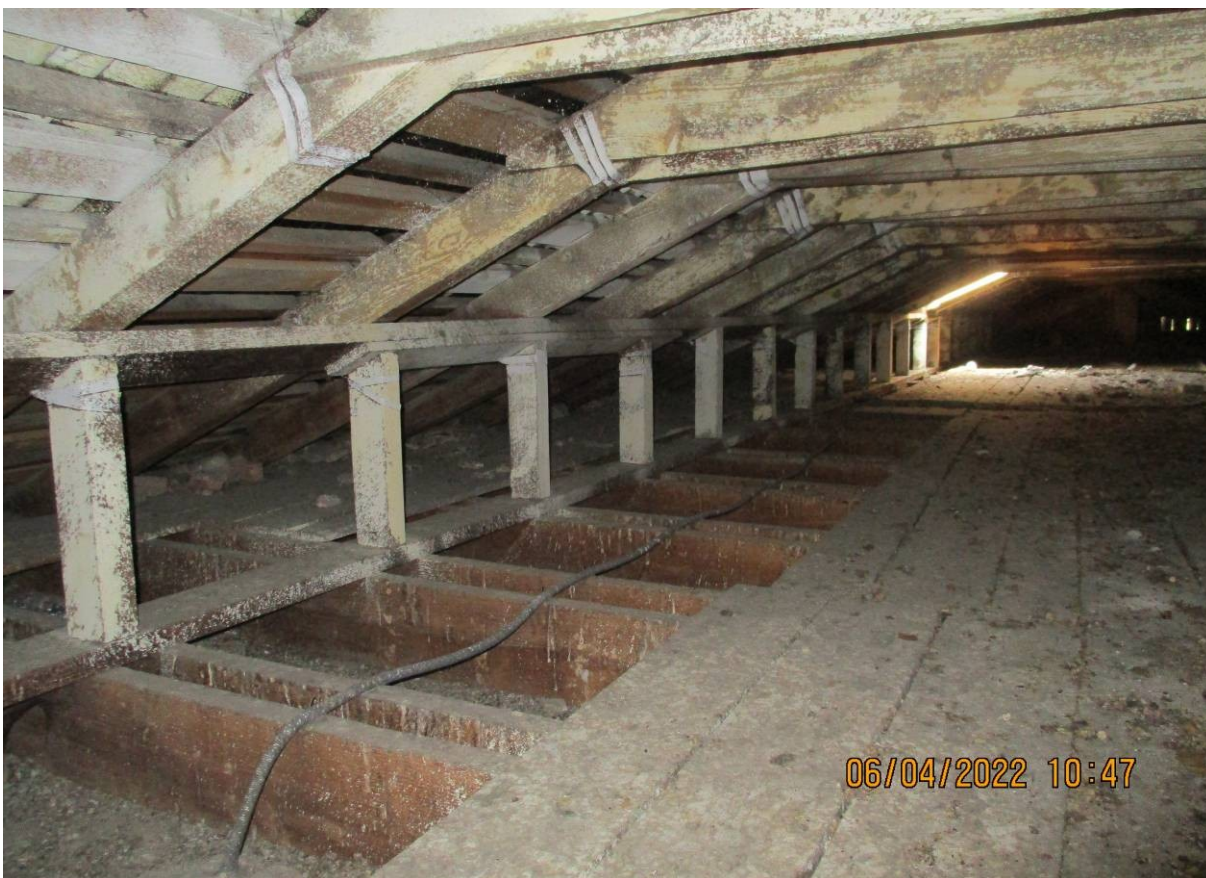
34. vista del sottotetto del settore Ovest . In evidenza la struttura lignea, la finestra sul fondo e la capriata

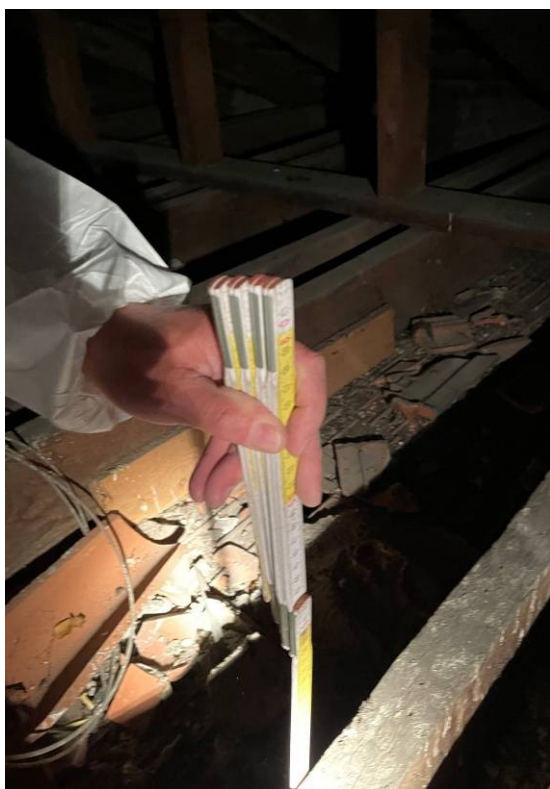
36. dettaglio del colmo settore a doppia falda, in evidenza i coppi sigillati con malta e i pannelli di onduline

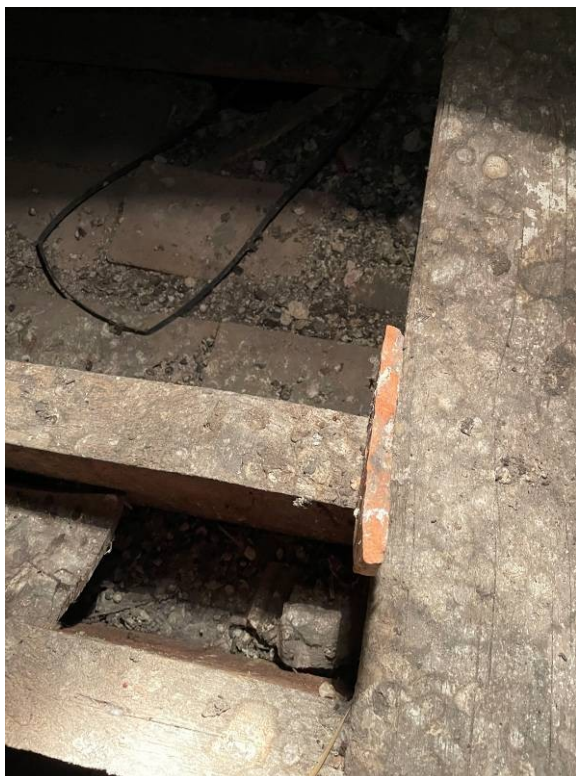
38. dettaglio stratigrafia solaio settore Ovest

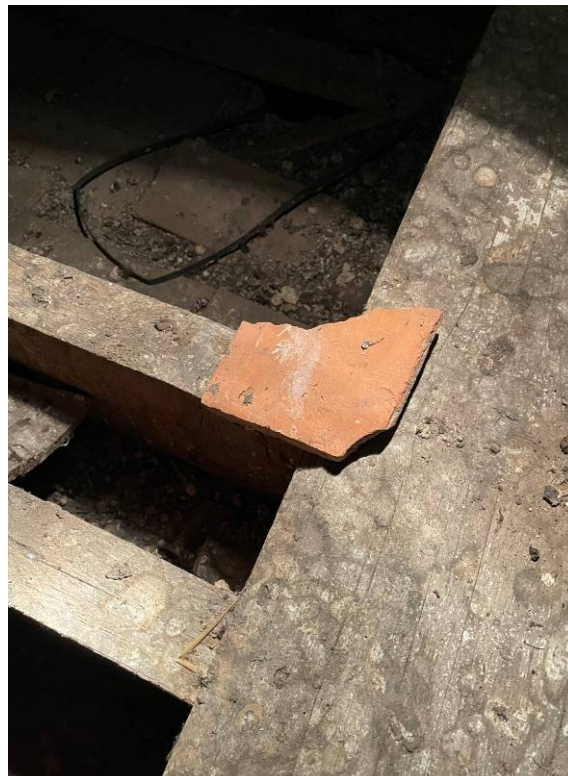
39. dettagli materiali stratigrafia solaio settore Ovest

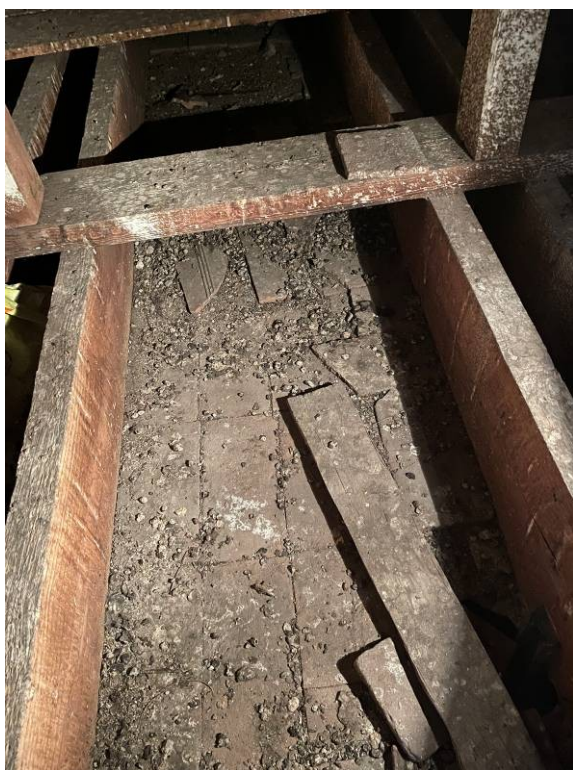
40. dettaglio materiali stratigrafia solaio ad Ovest

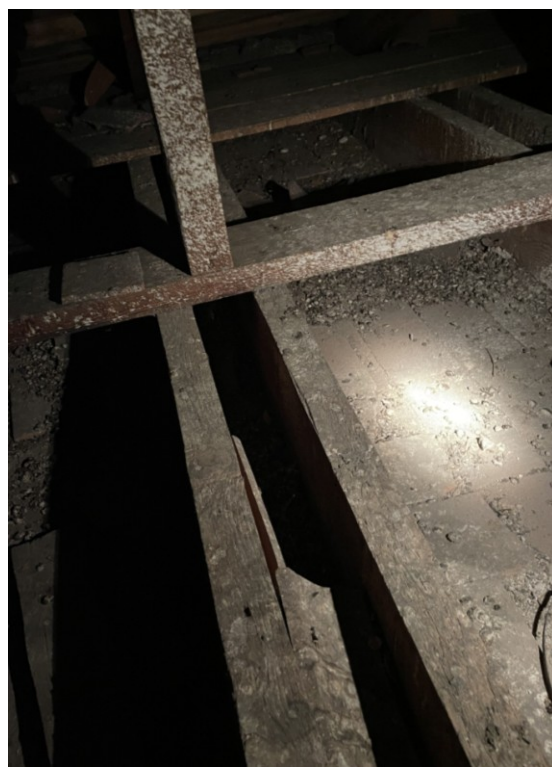
41. dettaglio struttura lignea solaio settore Ovest
