Istituto Tecnico Agrario "Pastori"

Lavori di Manutenzione Straordinaria

Rilievo fotografico

PROGETTO ESECUTIVO

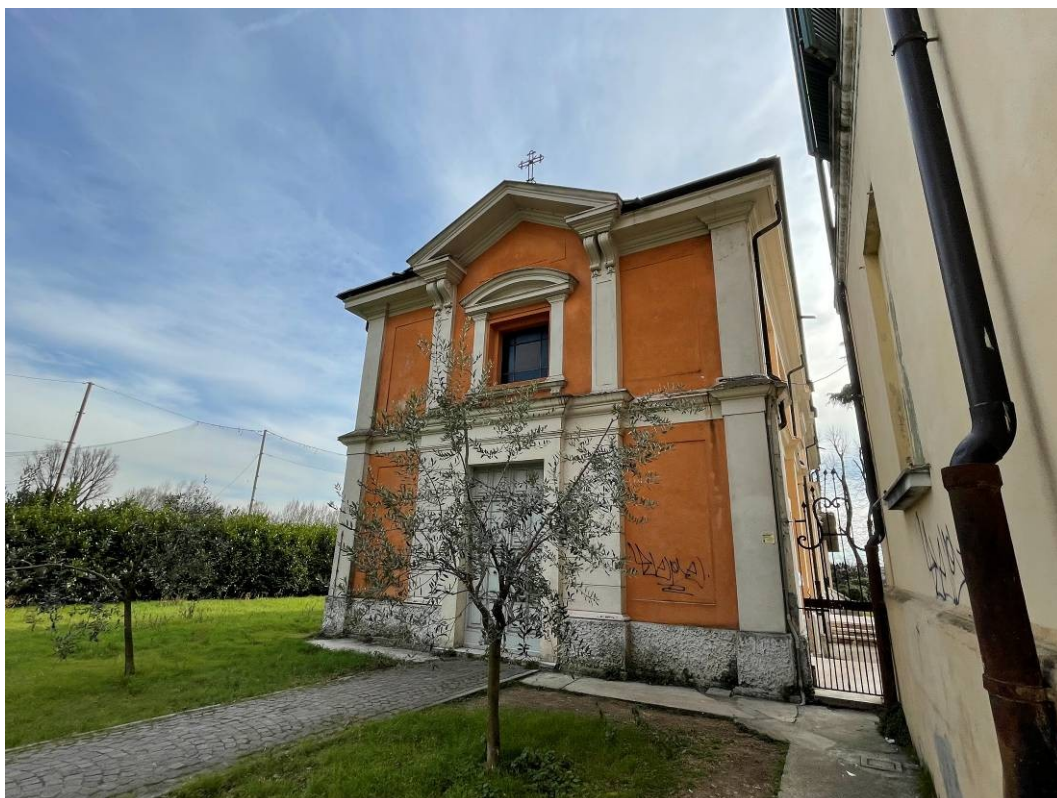
1. prospetto Nord

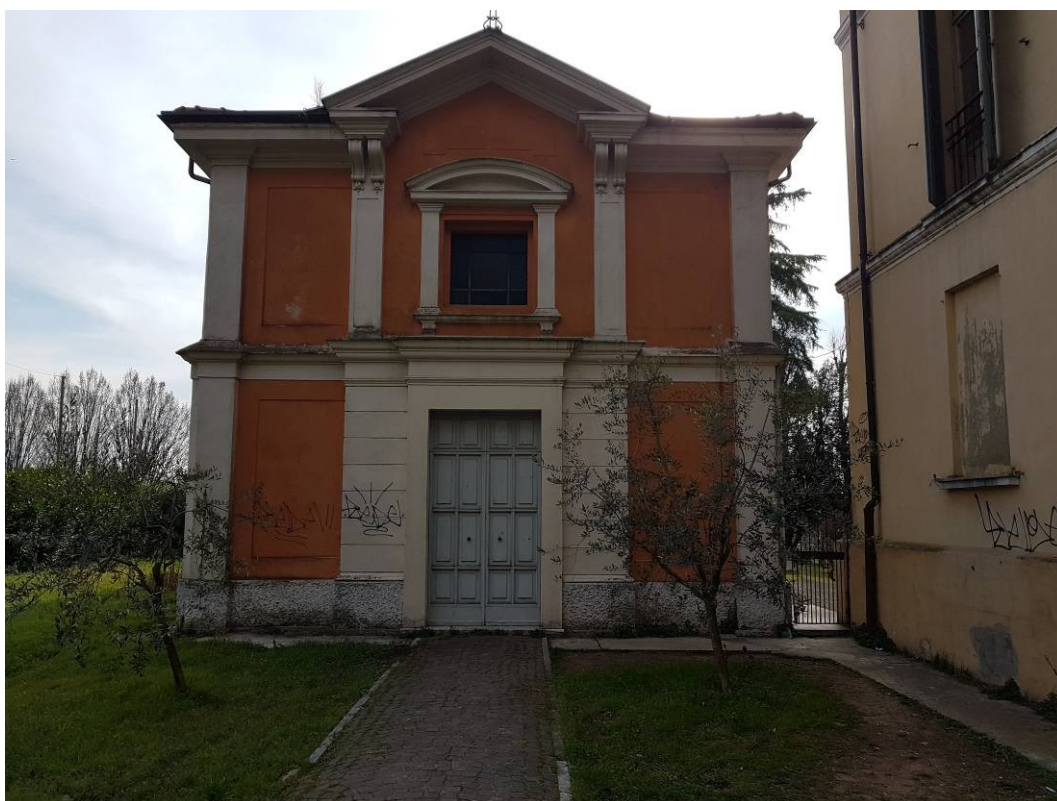
2. prospetto Nord

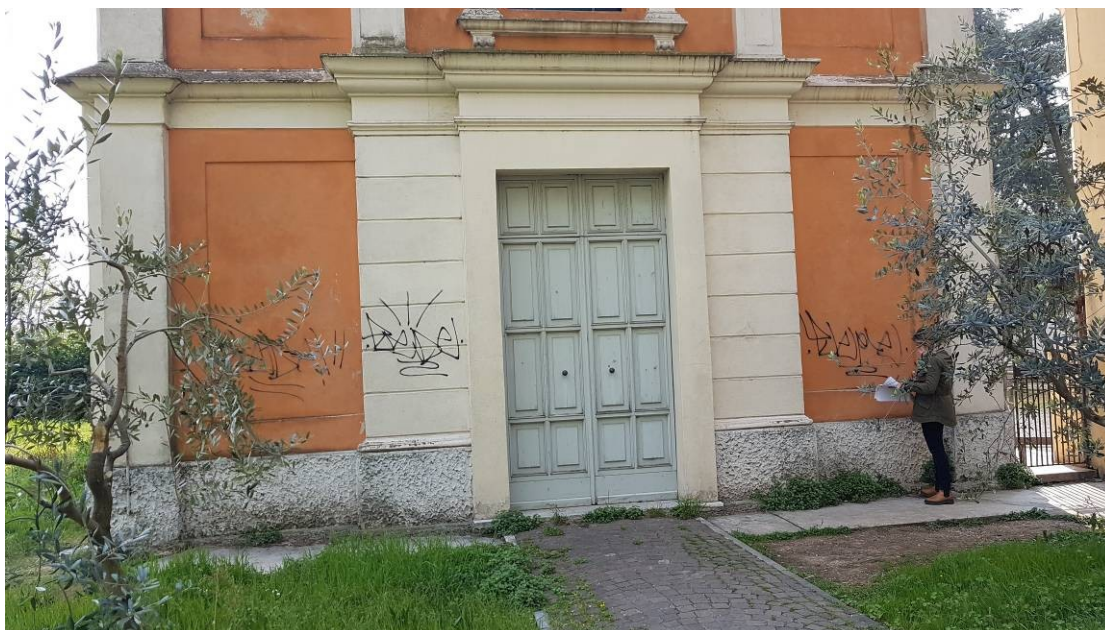
3. particolare portale ingresso -prospetto Nord

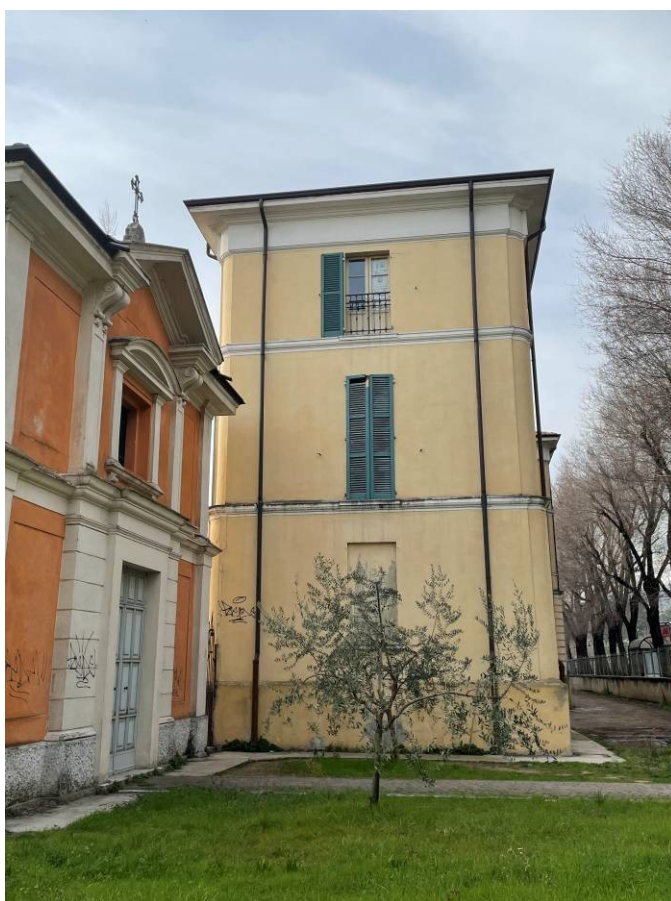
4. scorcio aula magna - ala est

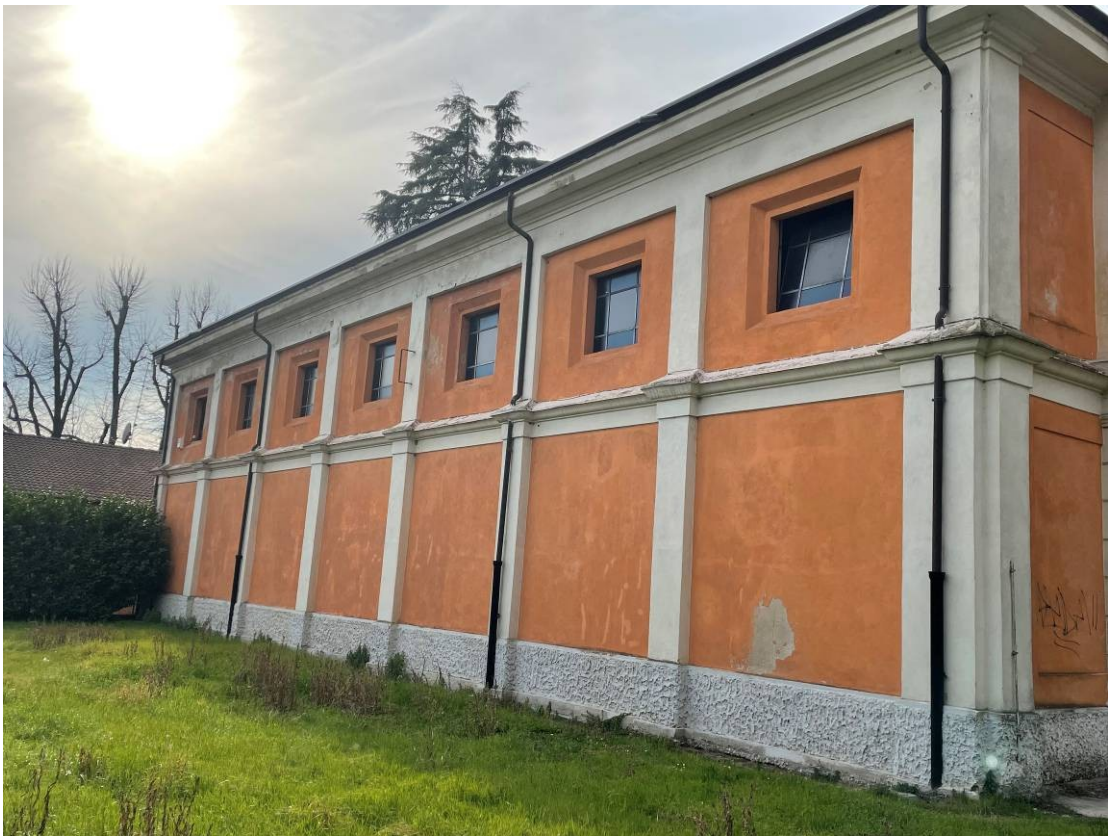
5. prospetto Est da Nord

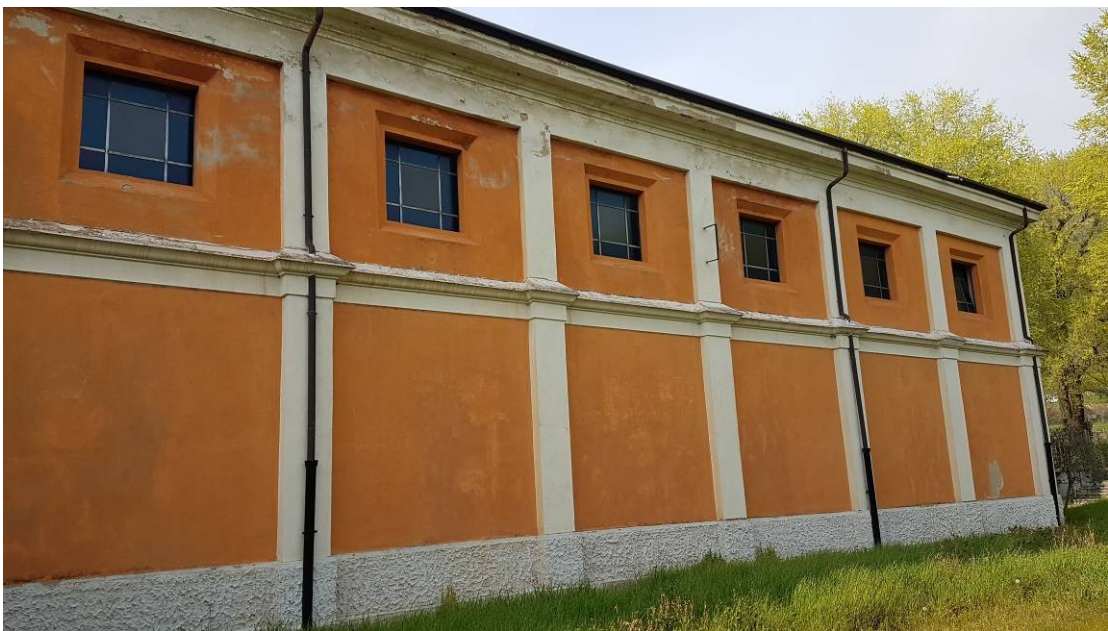
6. prospetto Est da Sud

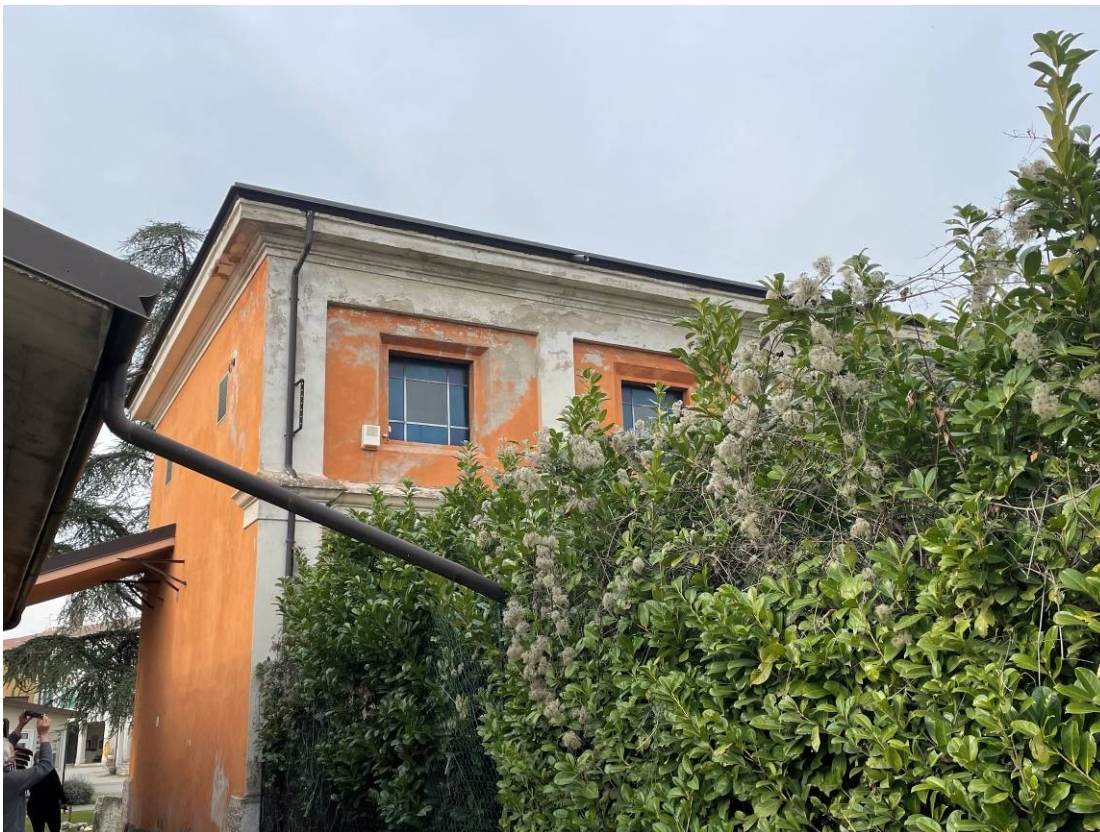
7. particolare prospetto Est scorcio su lato Sud

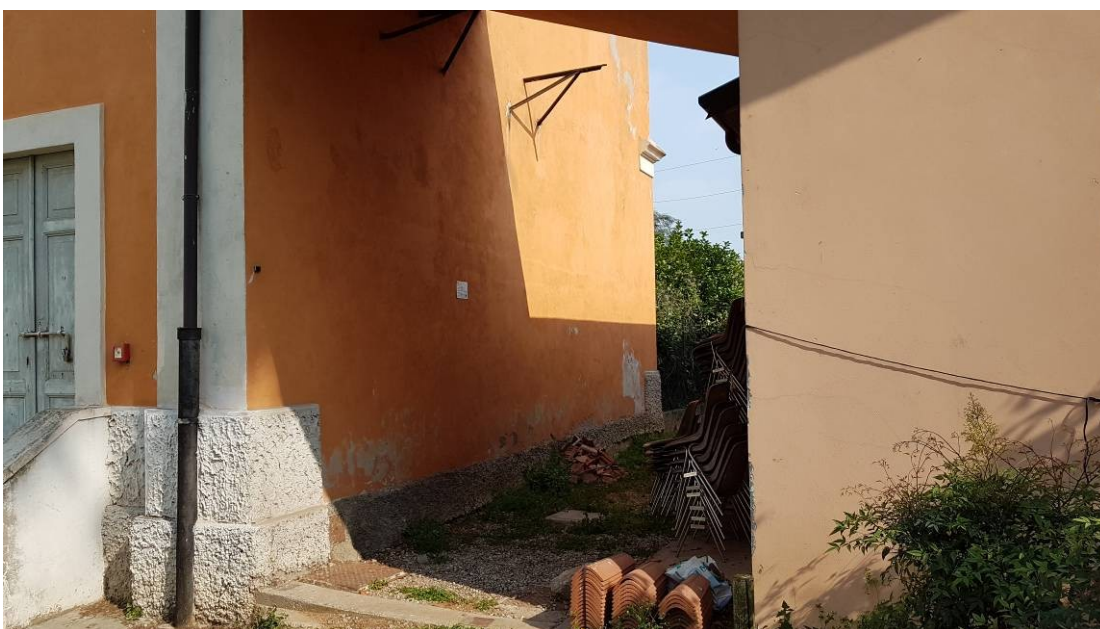
8. scorcio prospetto Sud

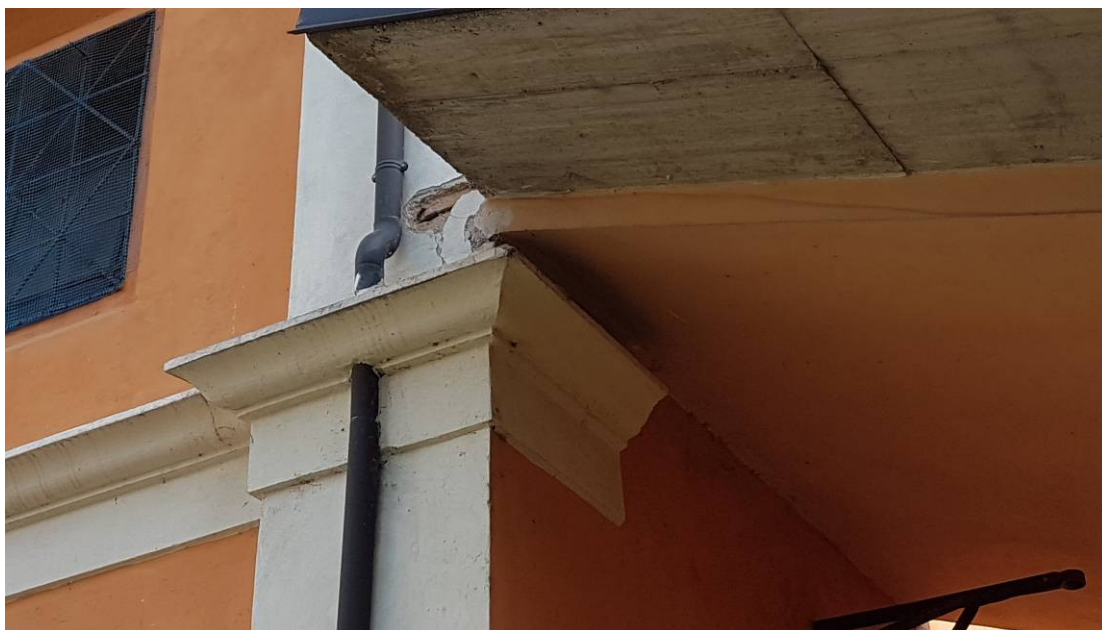
10.particolare angolo Sud-Ovest

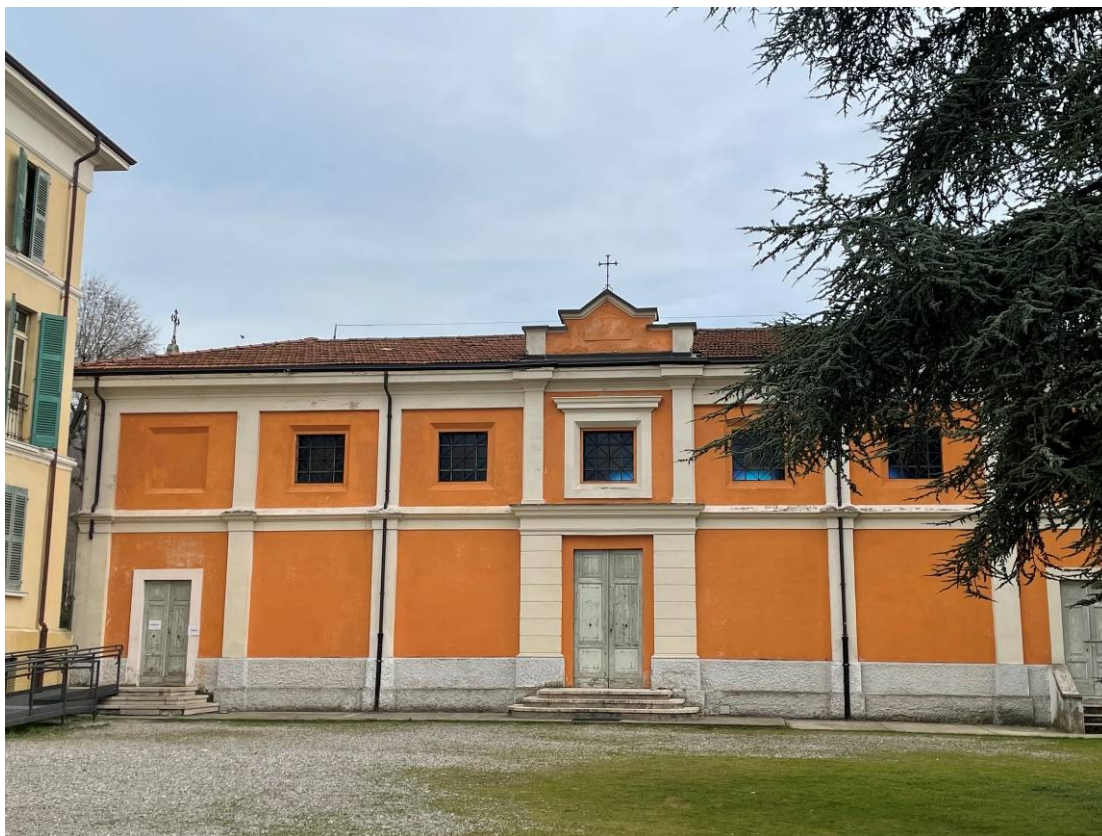
11.prospetto Ovest

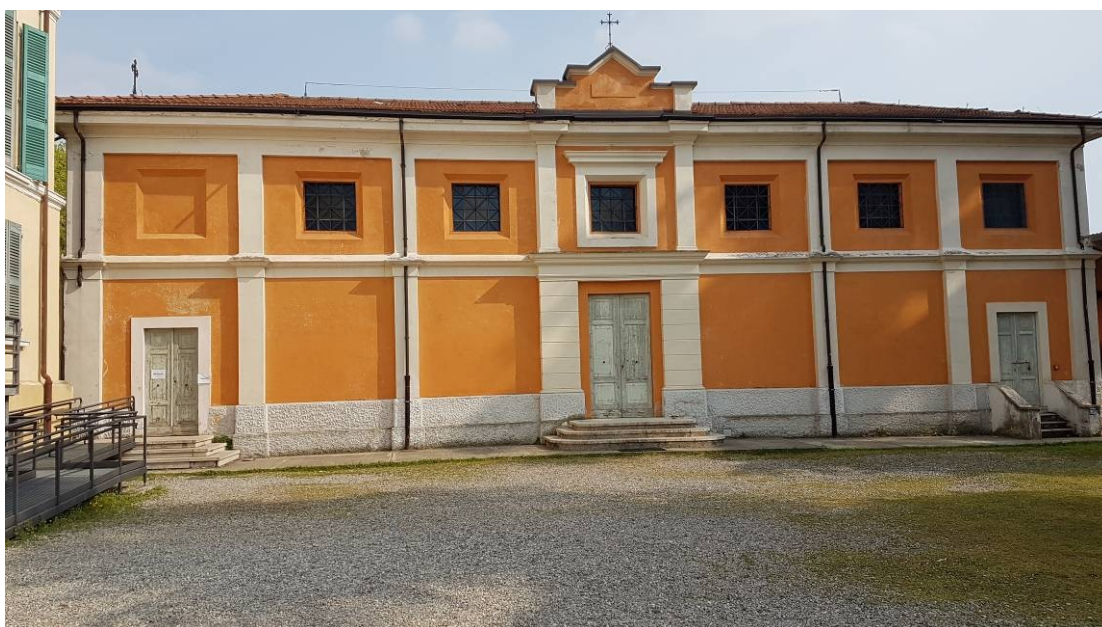
12.prospetto Ovest

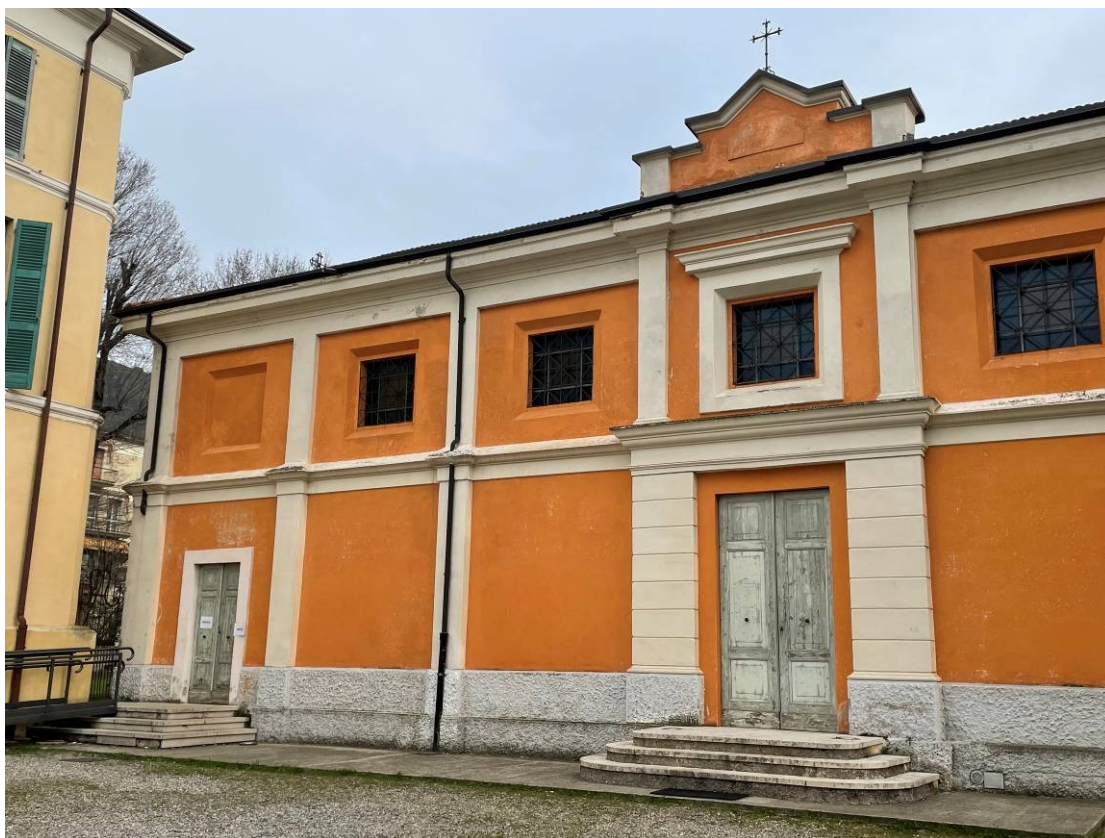
12.prospetto Ovest

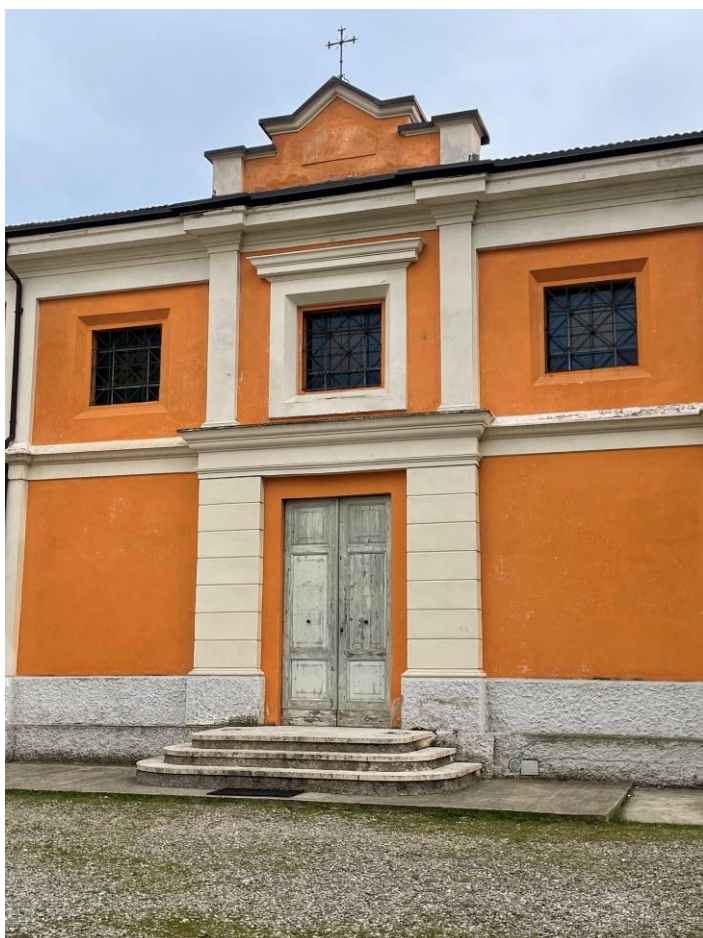
13.particolare portale ingresso s lato Ovest

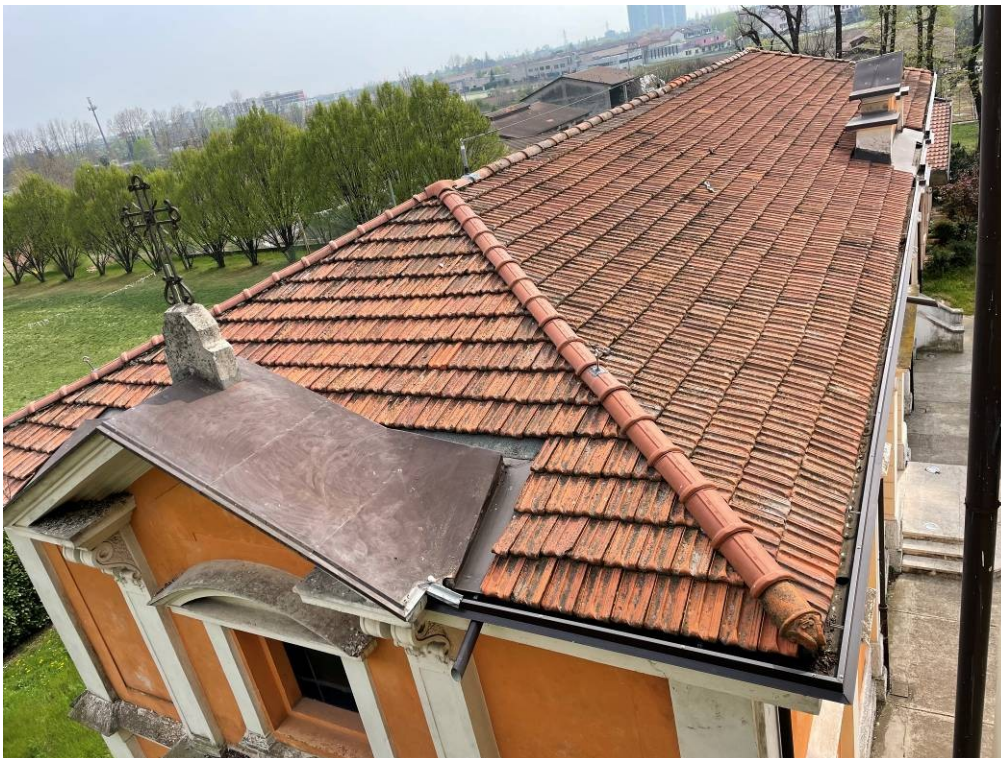
14.scorcio su copertura da Nord
